Conférence de consensus pour la définition d'un projet de restauration durable du village historique de Breil-sur-Roya

CAHIER DE REFERENCES N° 3

Description des berges et du lit de la Roya en amont du village Secteur Aïgara

Version n° 3 en date du 27 août 2022, susceptible d'être mise à jour

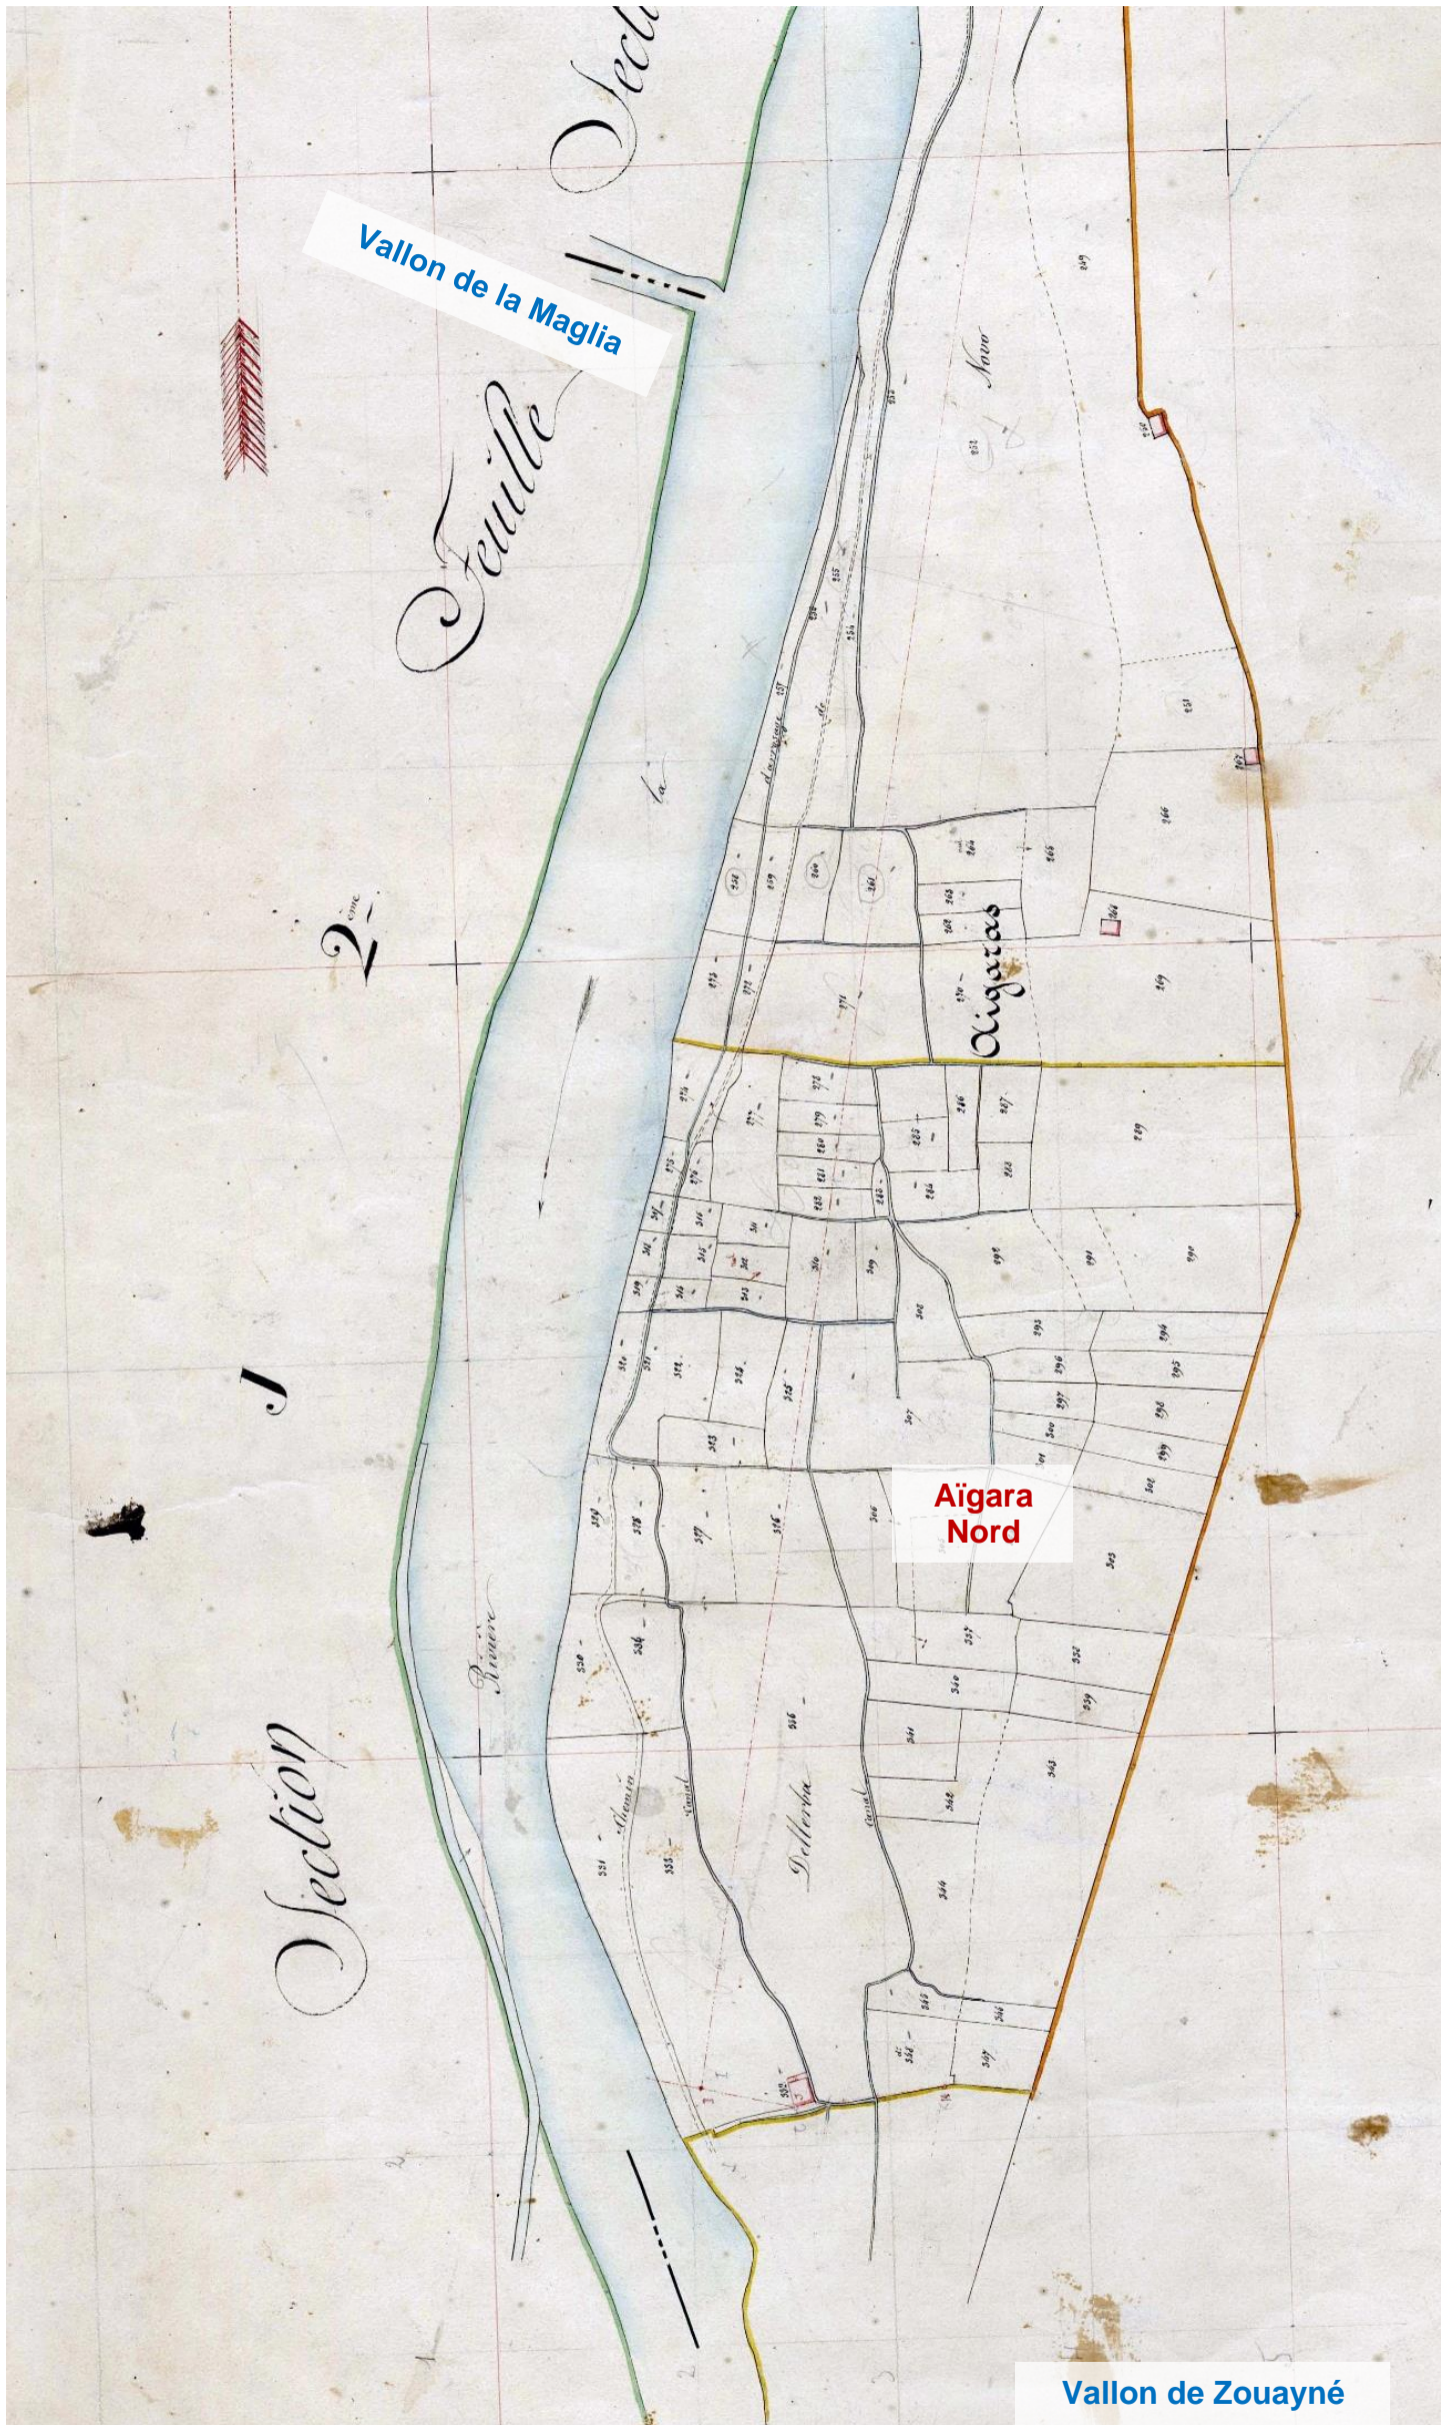
5 Plan cadastral de 1864 de l'Aigara Nord

La carte de 1864 marque l'emprise du lit majeur de la Roya tel qu'il avait alors été cadastré. Il avait été peu modifié avant la tempête Alex.

Plan cadastral de 1864 de l'Aigara Nord (Source ADAM).

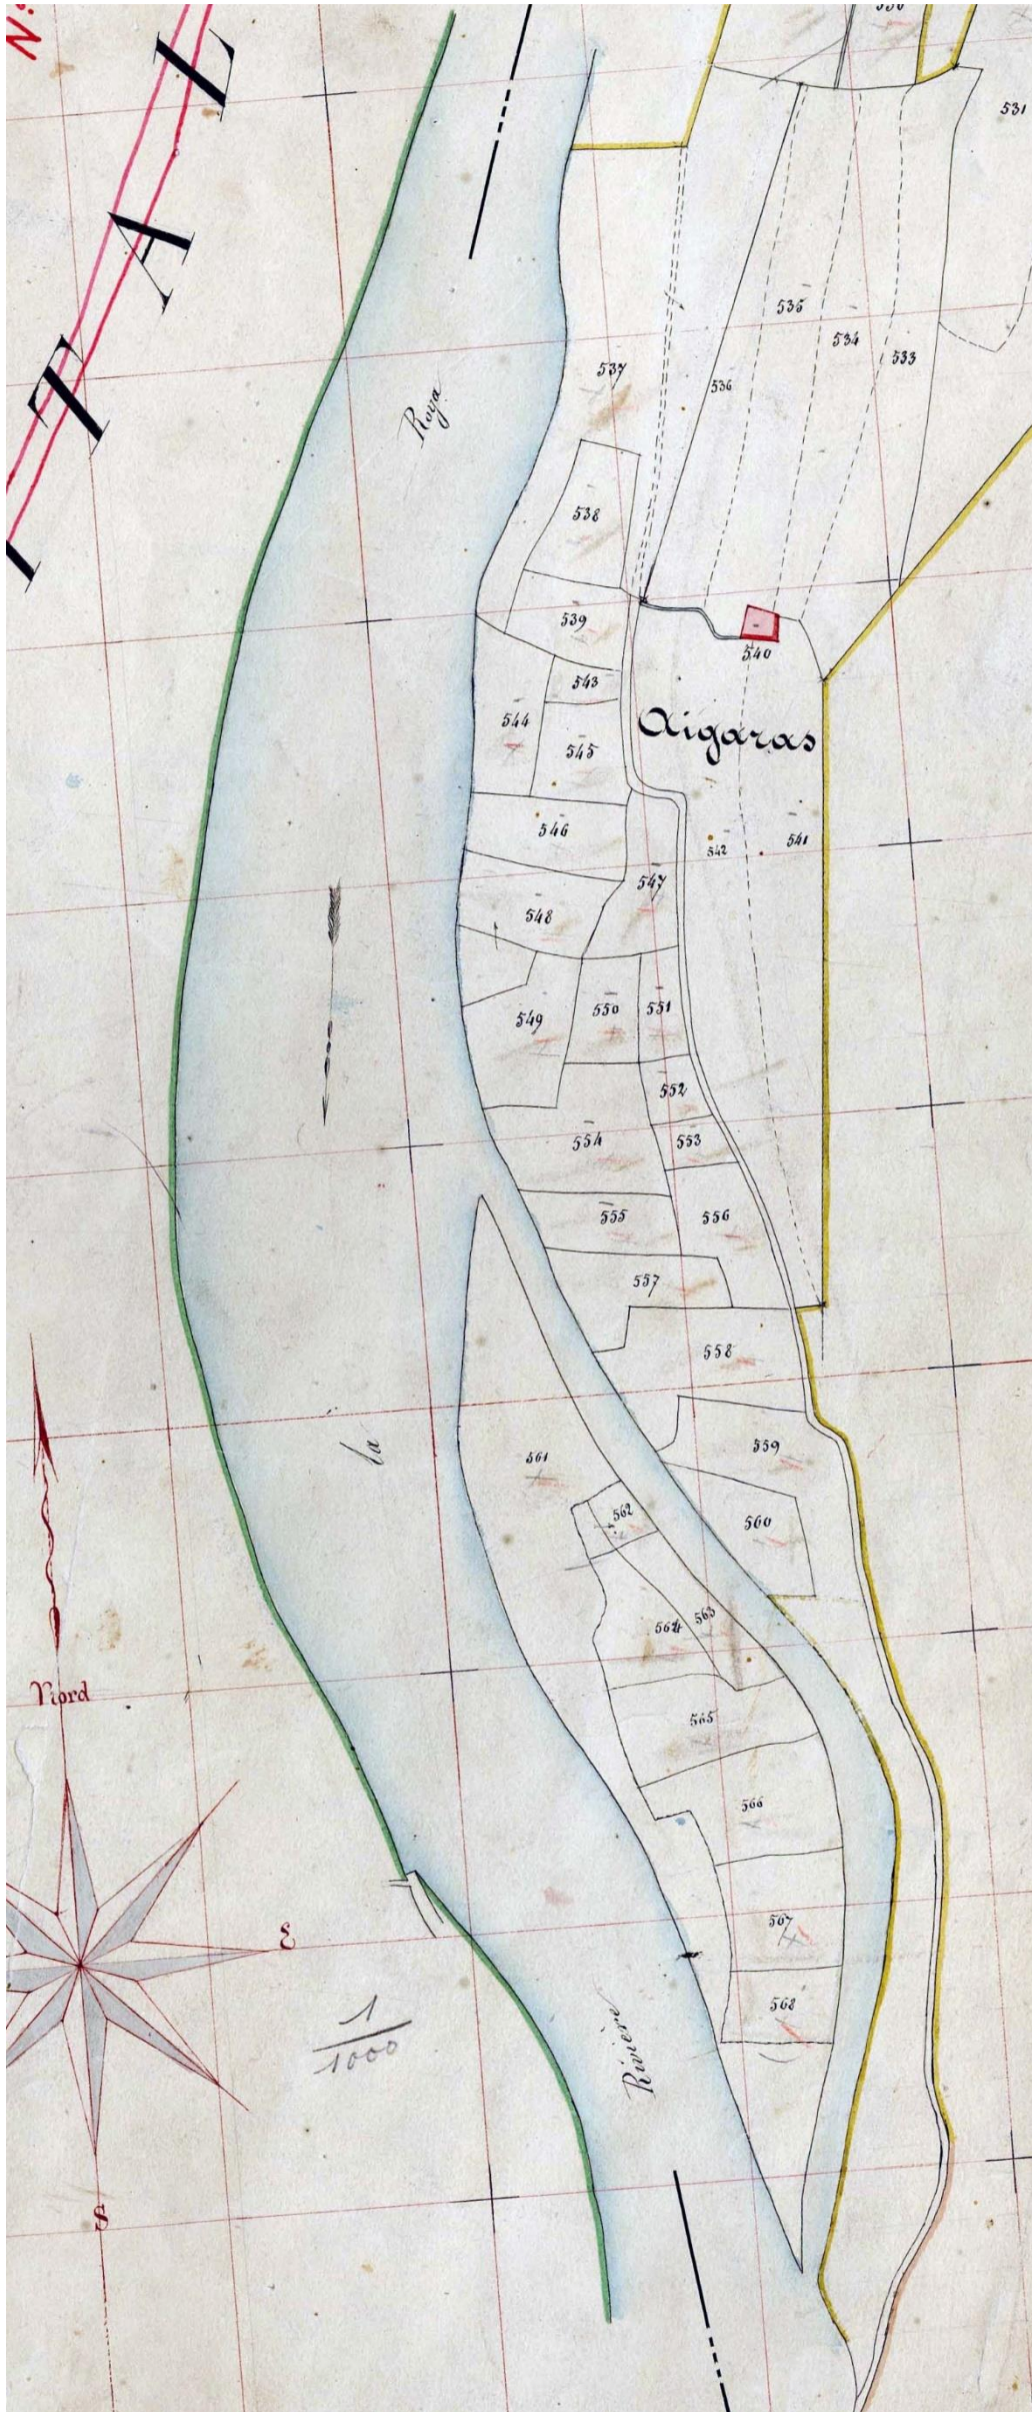
6 Plan cadastral de 1864 de l'Aigara Sud

La carte de 1864 marque l'emprise du lit majeur de la Roya, avec un bras secondaire, très différente de la situation précédant la tempête Alex. Les chapitres suivants renseignent certaines de ces modifications, mais pas toutes.

Le lit de la Roya et le parcellaire de cette zone avaient déjà été modifiés (référence cadastre « moderne »), vraisemblablement suite à une grande crue (1882 ou 1926 ?).

Plan cadastral de 1864 de l'Aigara Sud (Source ADAM)

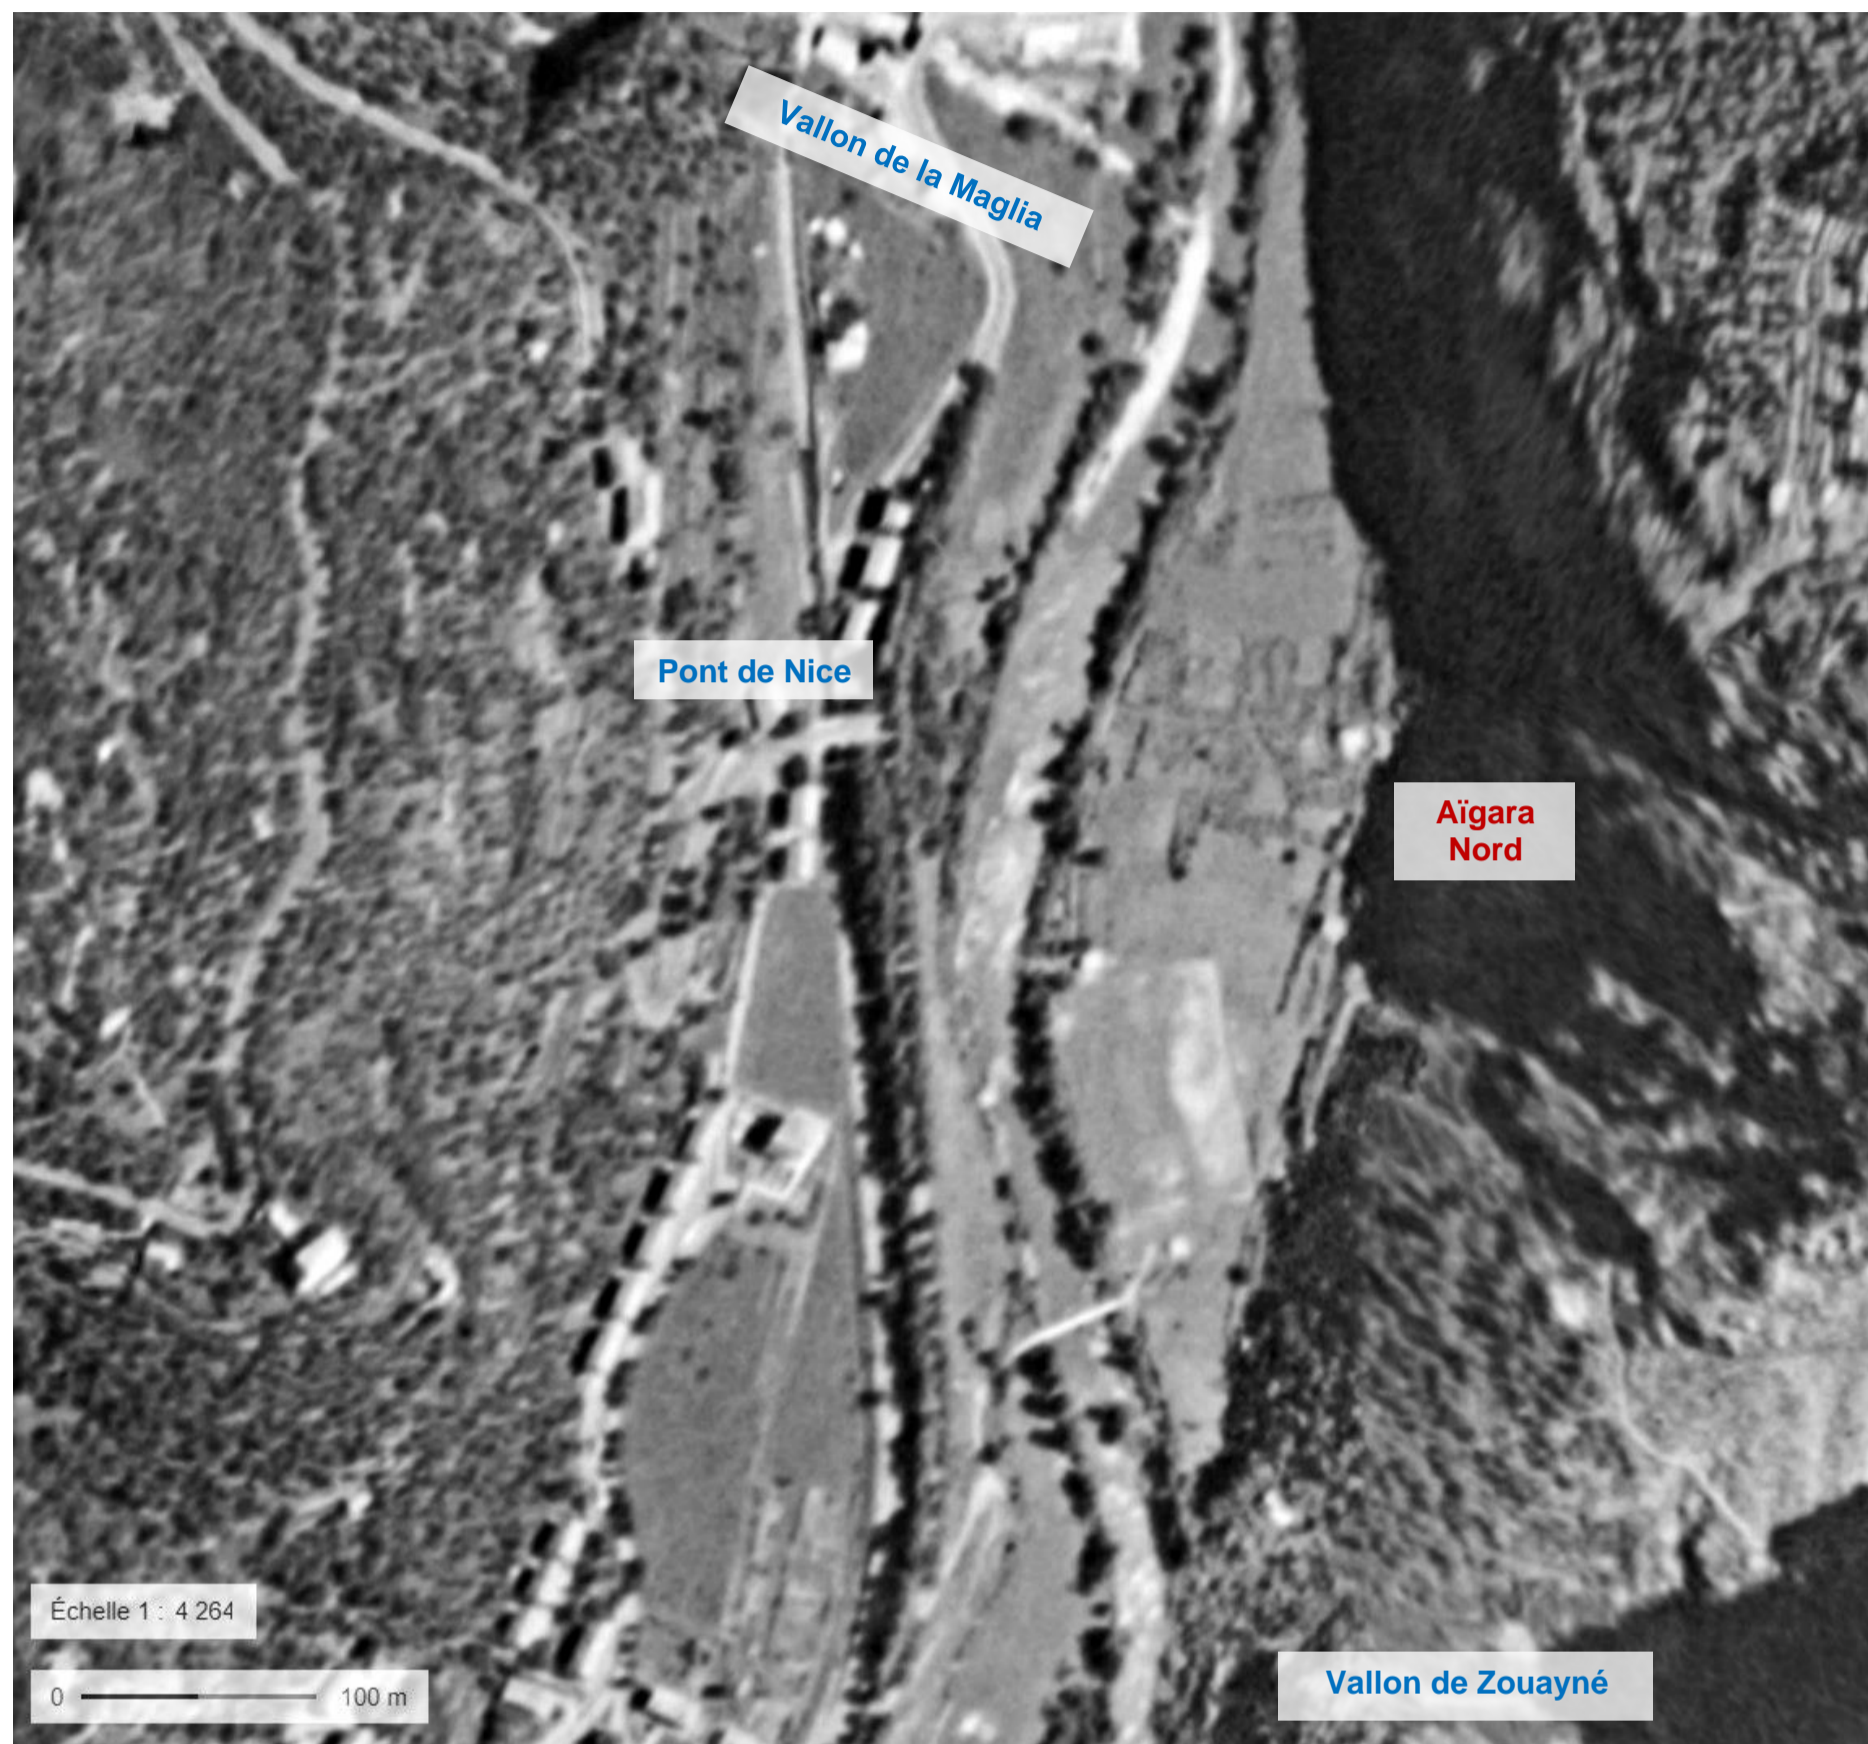
10 Vue zénithale des années 1950 de l'Aïgara Nord

Cette vue zénithale montre le secteur l'Aïgara Nord avant modification du confluent de la Maglia.

Vue zénithale des années 1950 de l'Aïgara Nord (Source Géoportail)

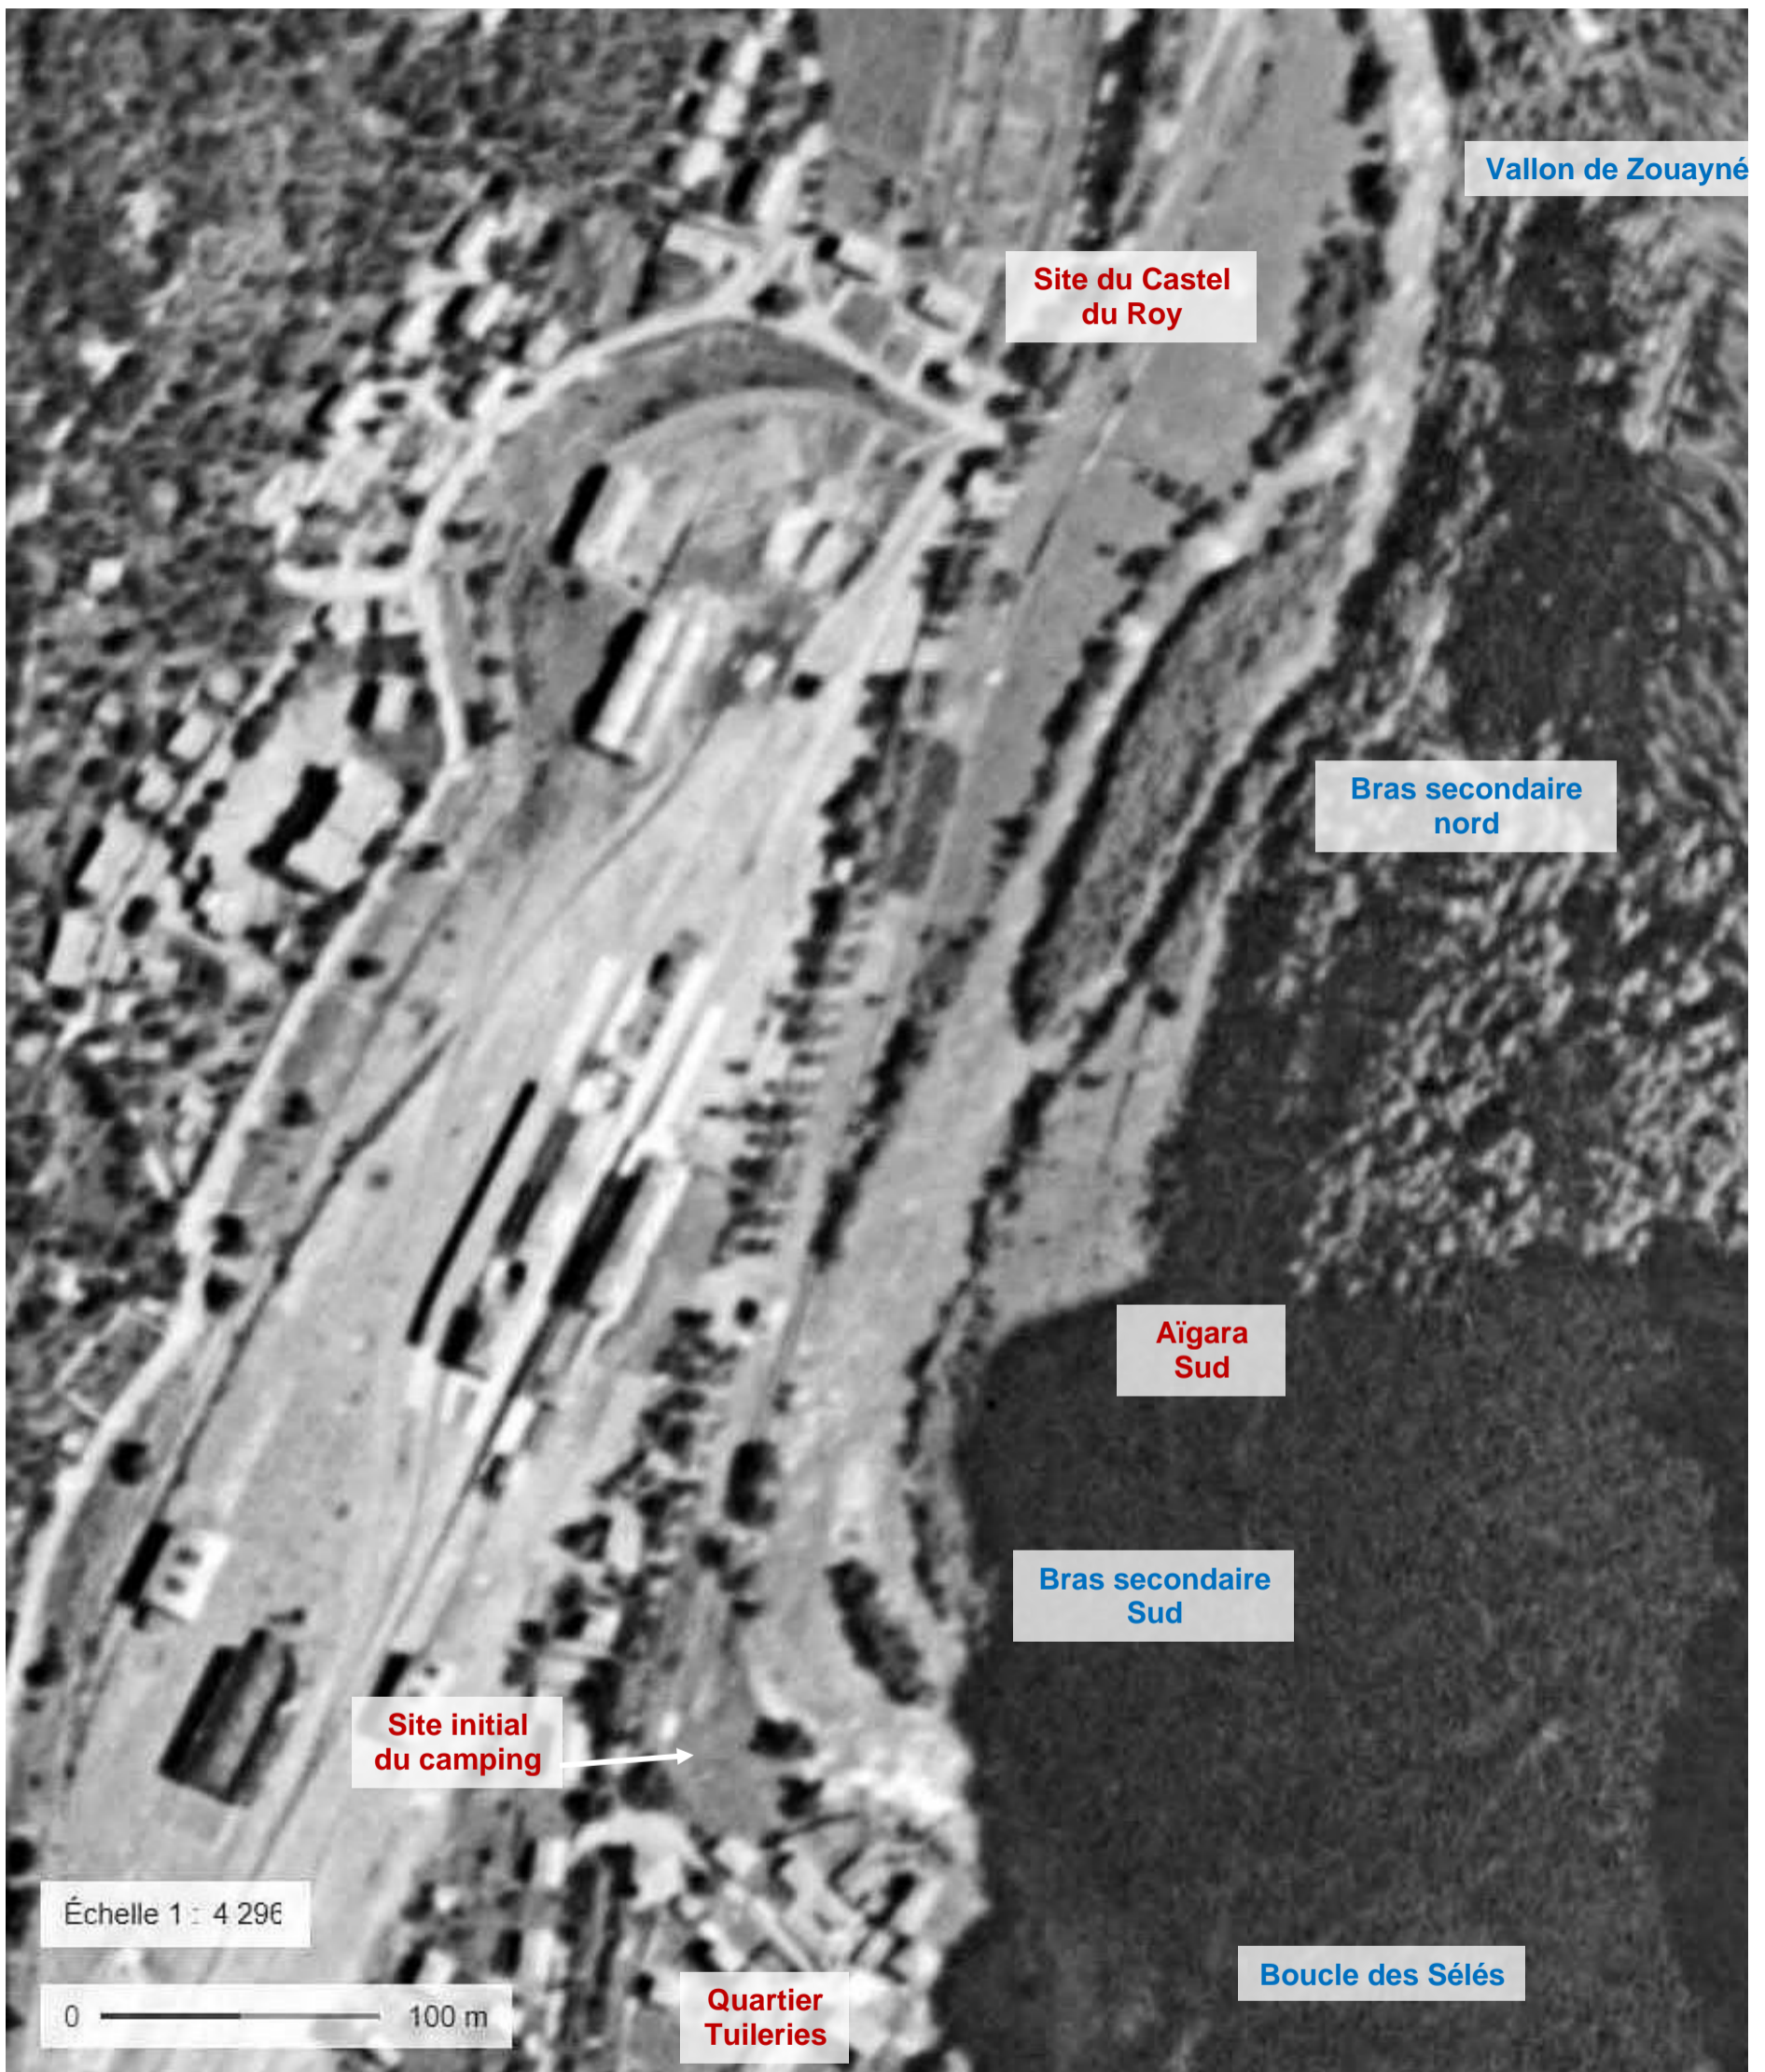
12 Vue zénithale des années 1950 de l'Aïgara Sud

Cette vue zénithale, conforme au plan topographique de 1947, montre le secteur l'Aïgara Sud avant comblement des bras secondaires de la Roya et l'agrandissement du camping vers le Nord, dans le lit mineur.

Vue zénithale des années 1950 de l'Aïgara Sud. (Source Géoportail)

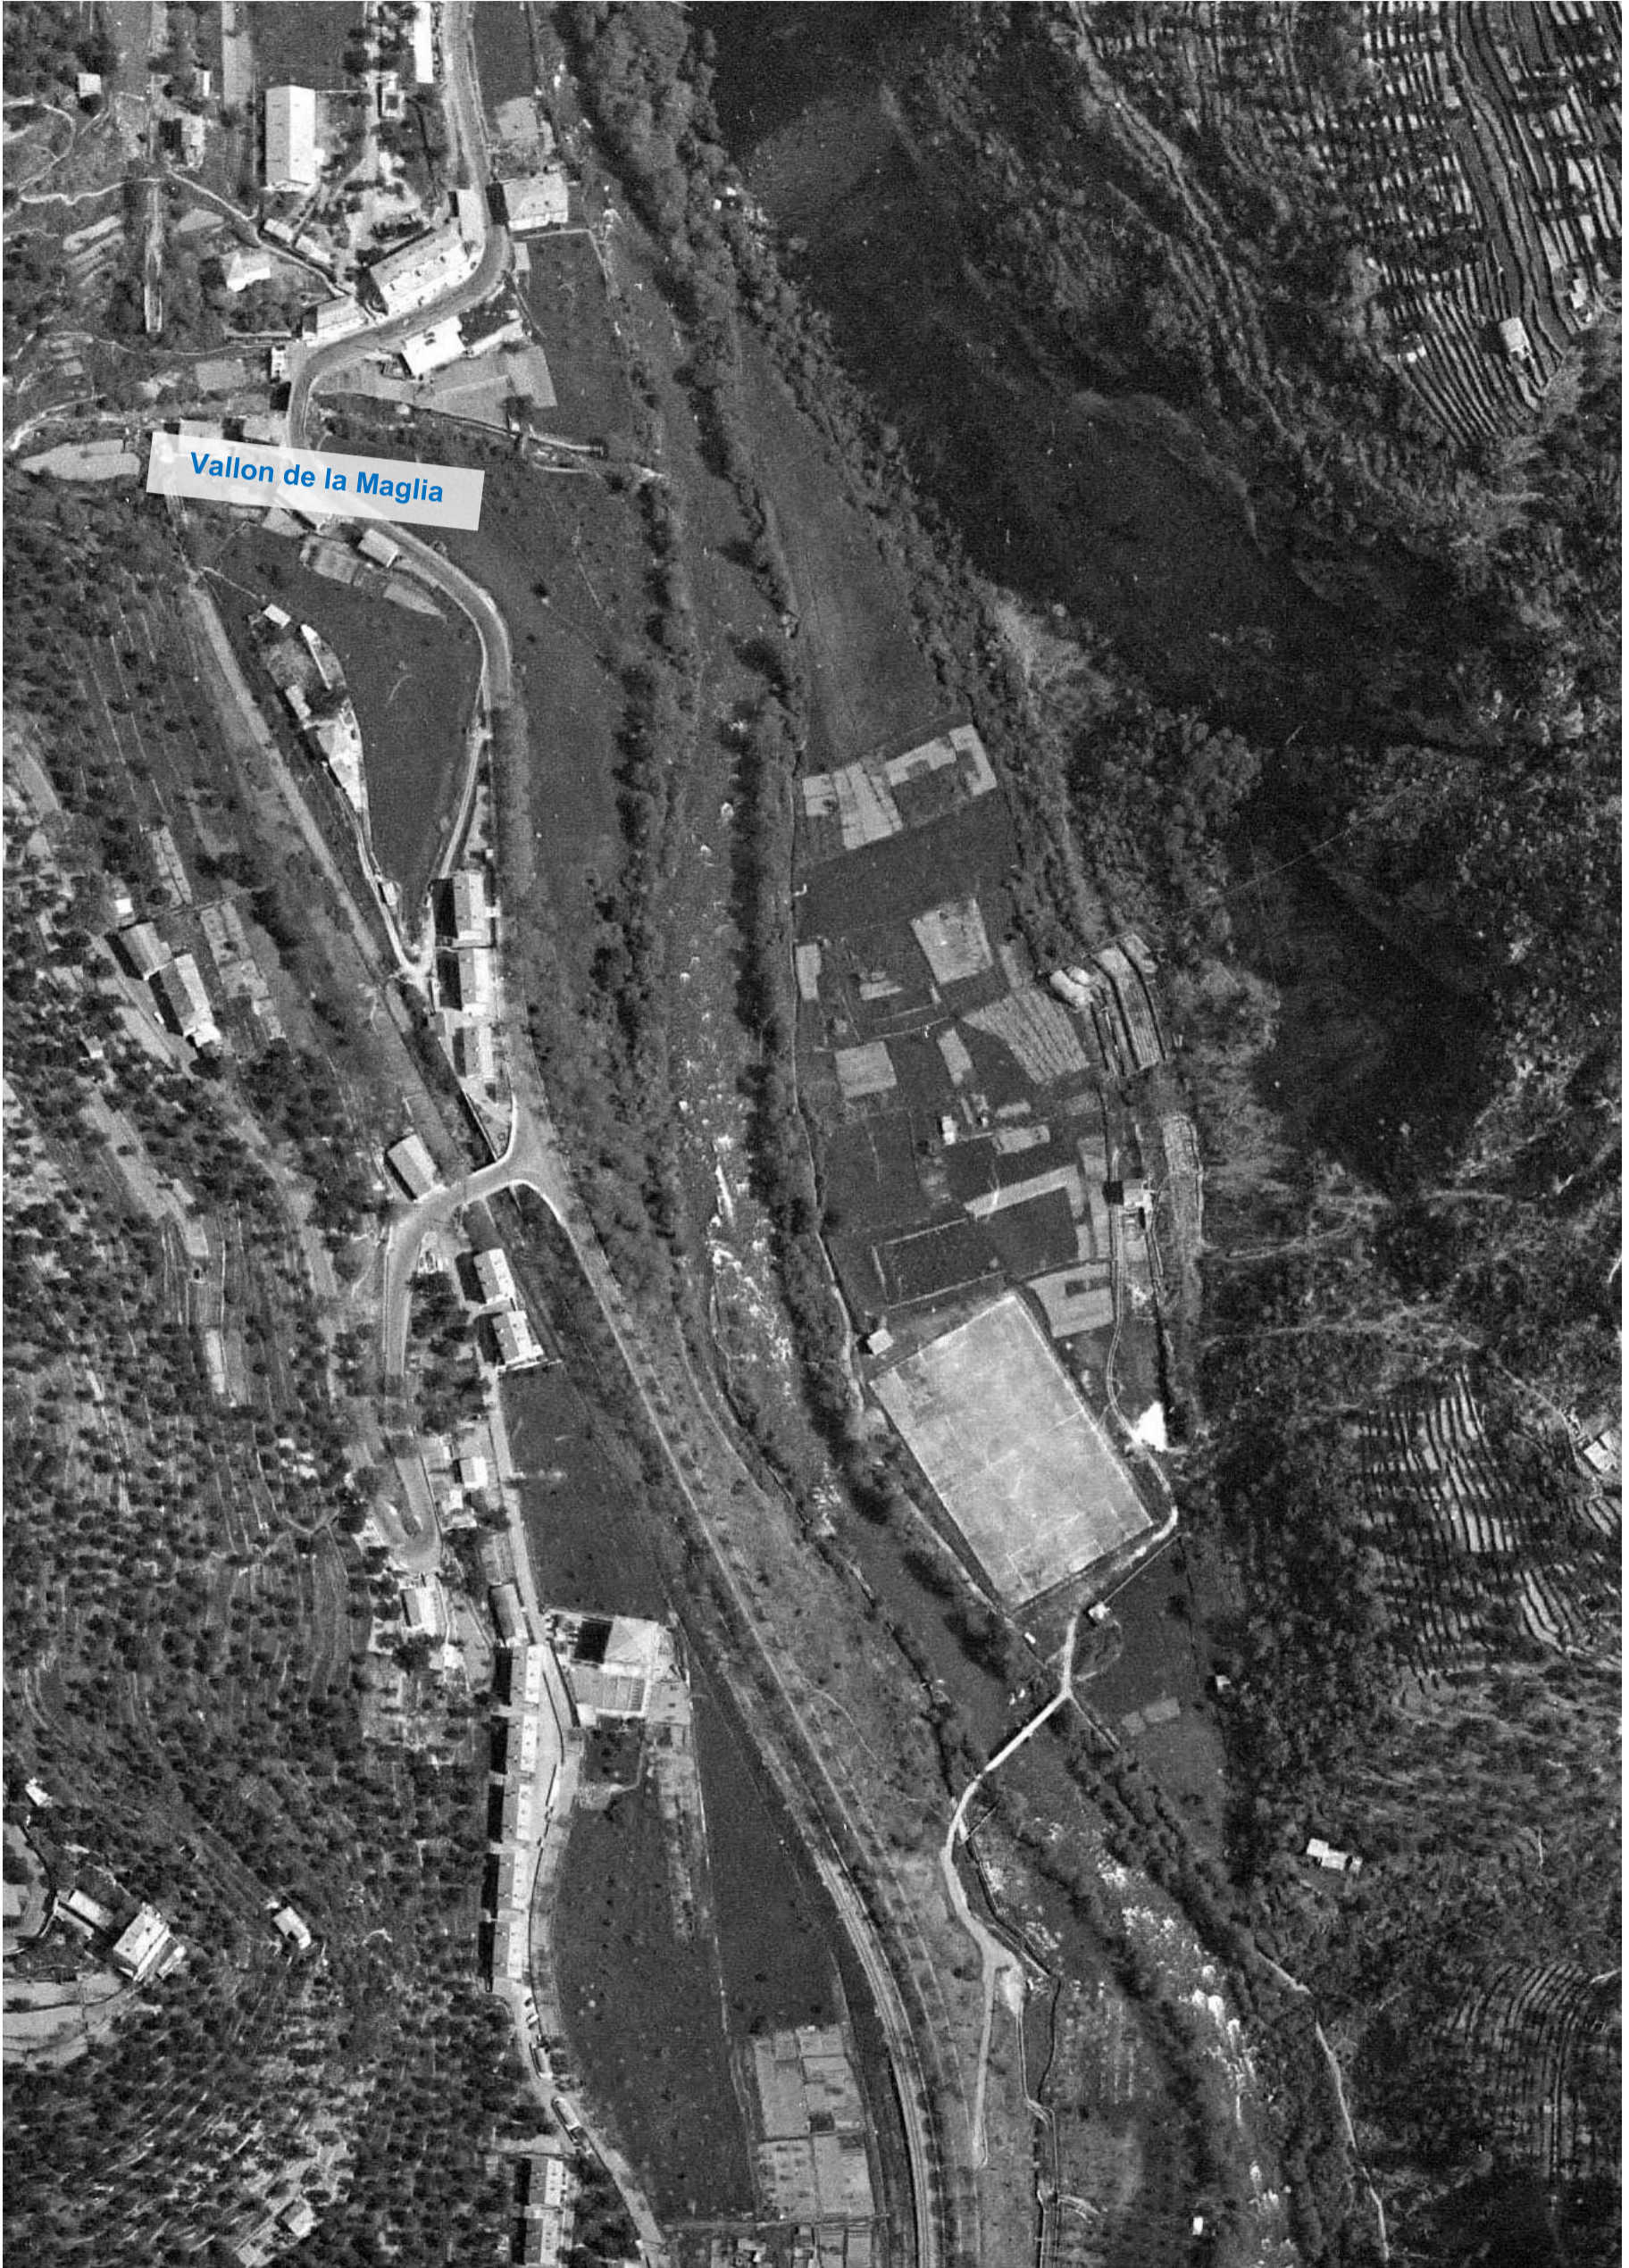
14 Vue zénithale en avril 1964 de l'Aïgara Nord

Le confluent de la Maglia n'était pas encore contraint.

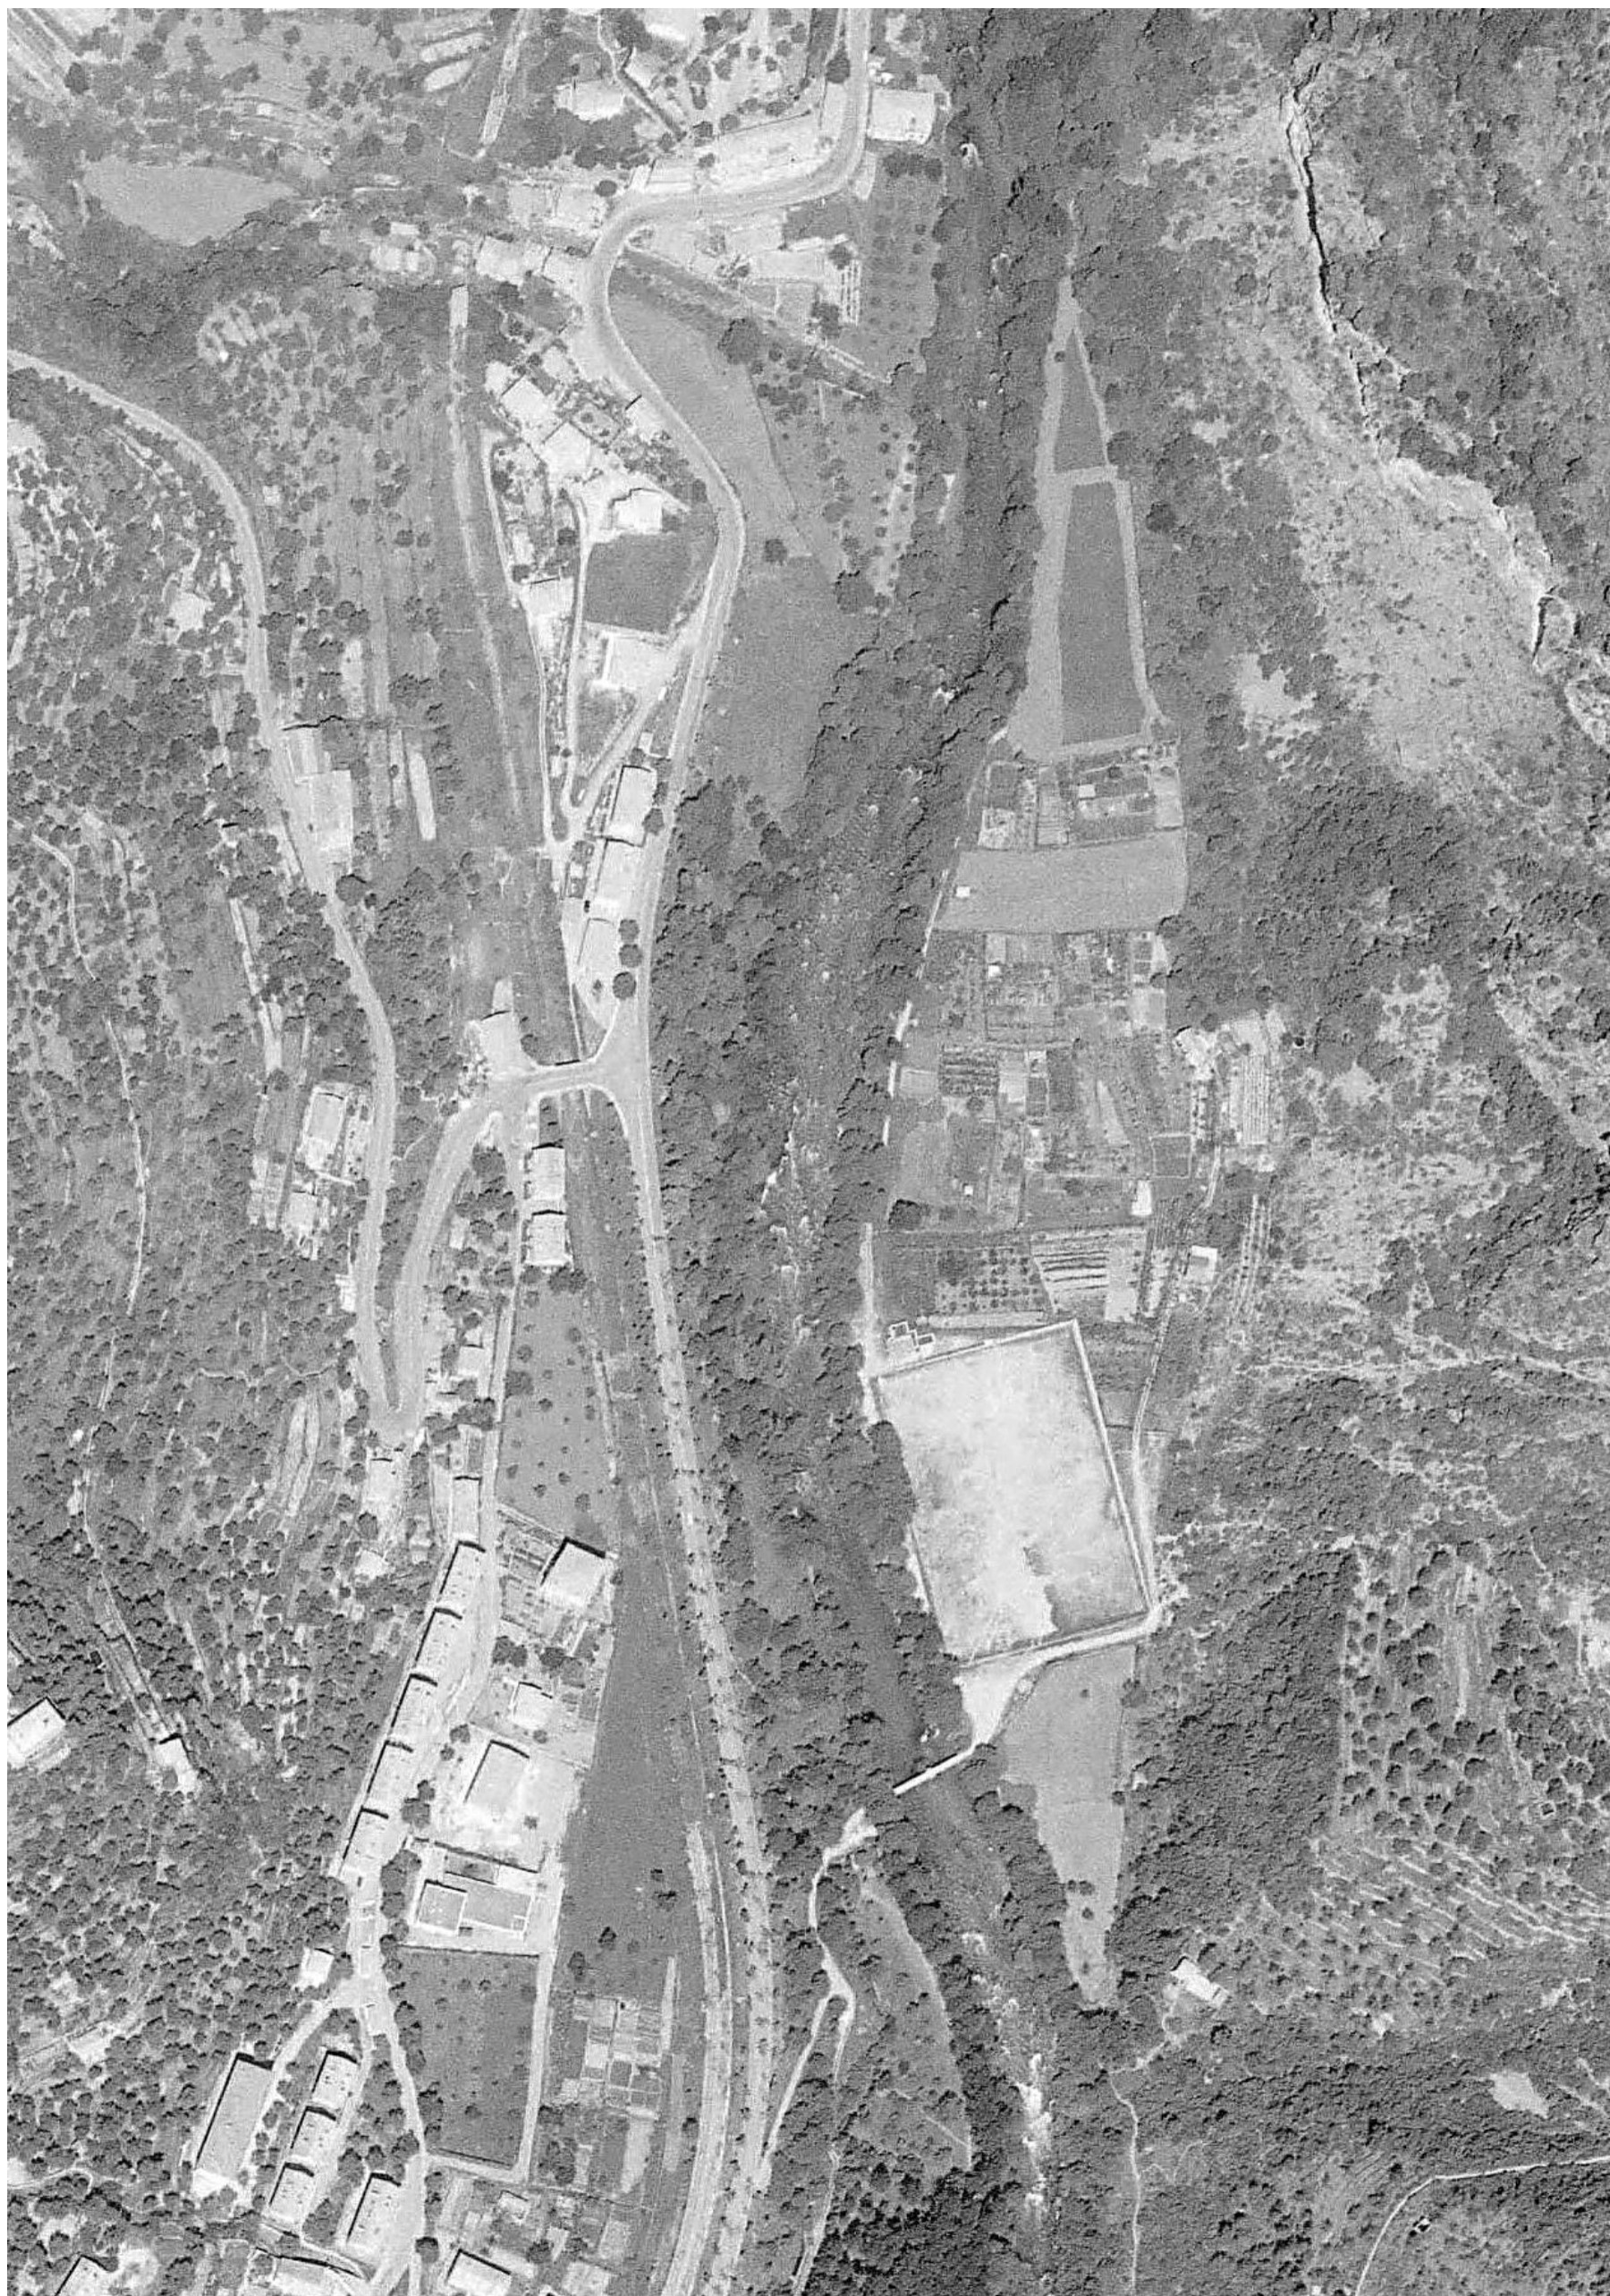
18 Vue zénithale le 11 juin 1974 de l'Aïgara Nord

Vue du 11 juin 1974. Le confluent de la Maglia n'est pas encore contraint.
