Conférence de consensus pour la définition d'un projet de restauration durable du village historique de Breil-sur-Roya

CAHIER DE REFERENCES N° 3

Description des berges et du lit de la Roya en amont du village Secteur Aïgara

Version n° 3 en date du 27 août 2022, susceptible d'être mise à jour

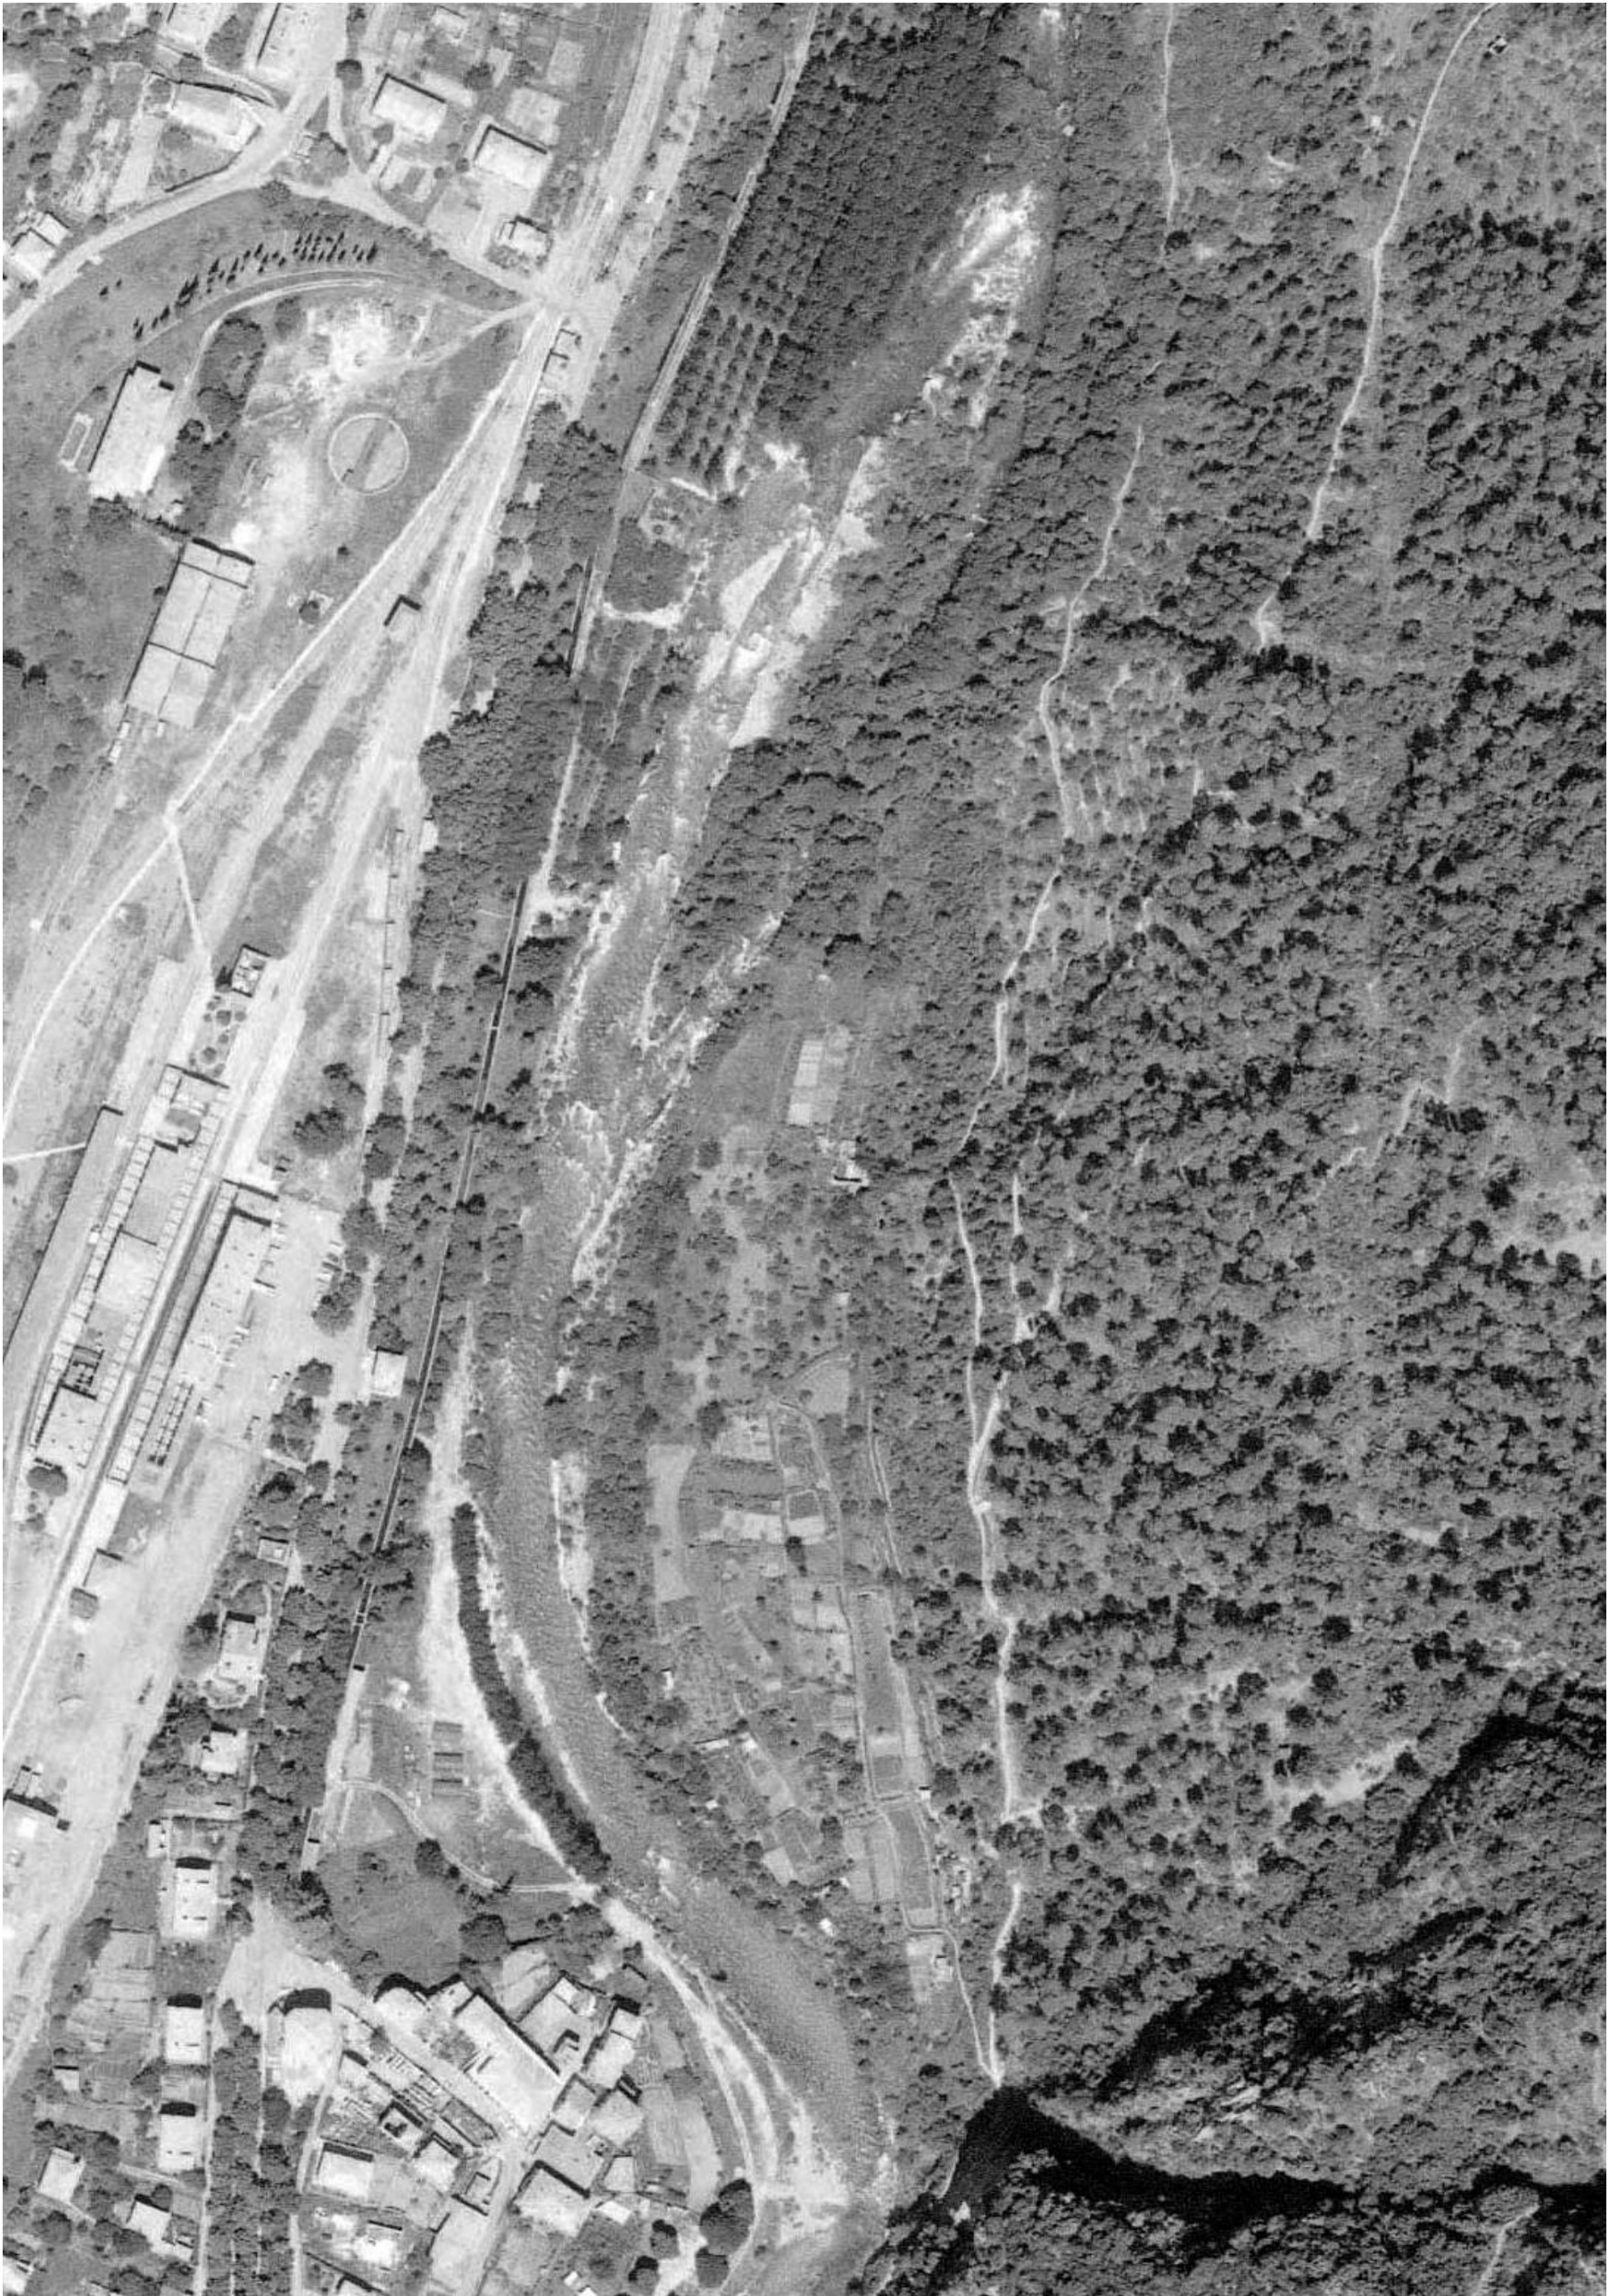
19 Vue zénithale le 11 juin 1974 de l'Aïgara Sud

Vue le 11 juin 1974. Le bras secondaire au nord de la zone existe encore. La végétation a poussé sur les zones comblées sur les deux rives au sud du secteur (niveau camping)

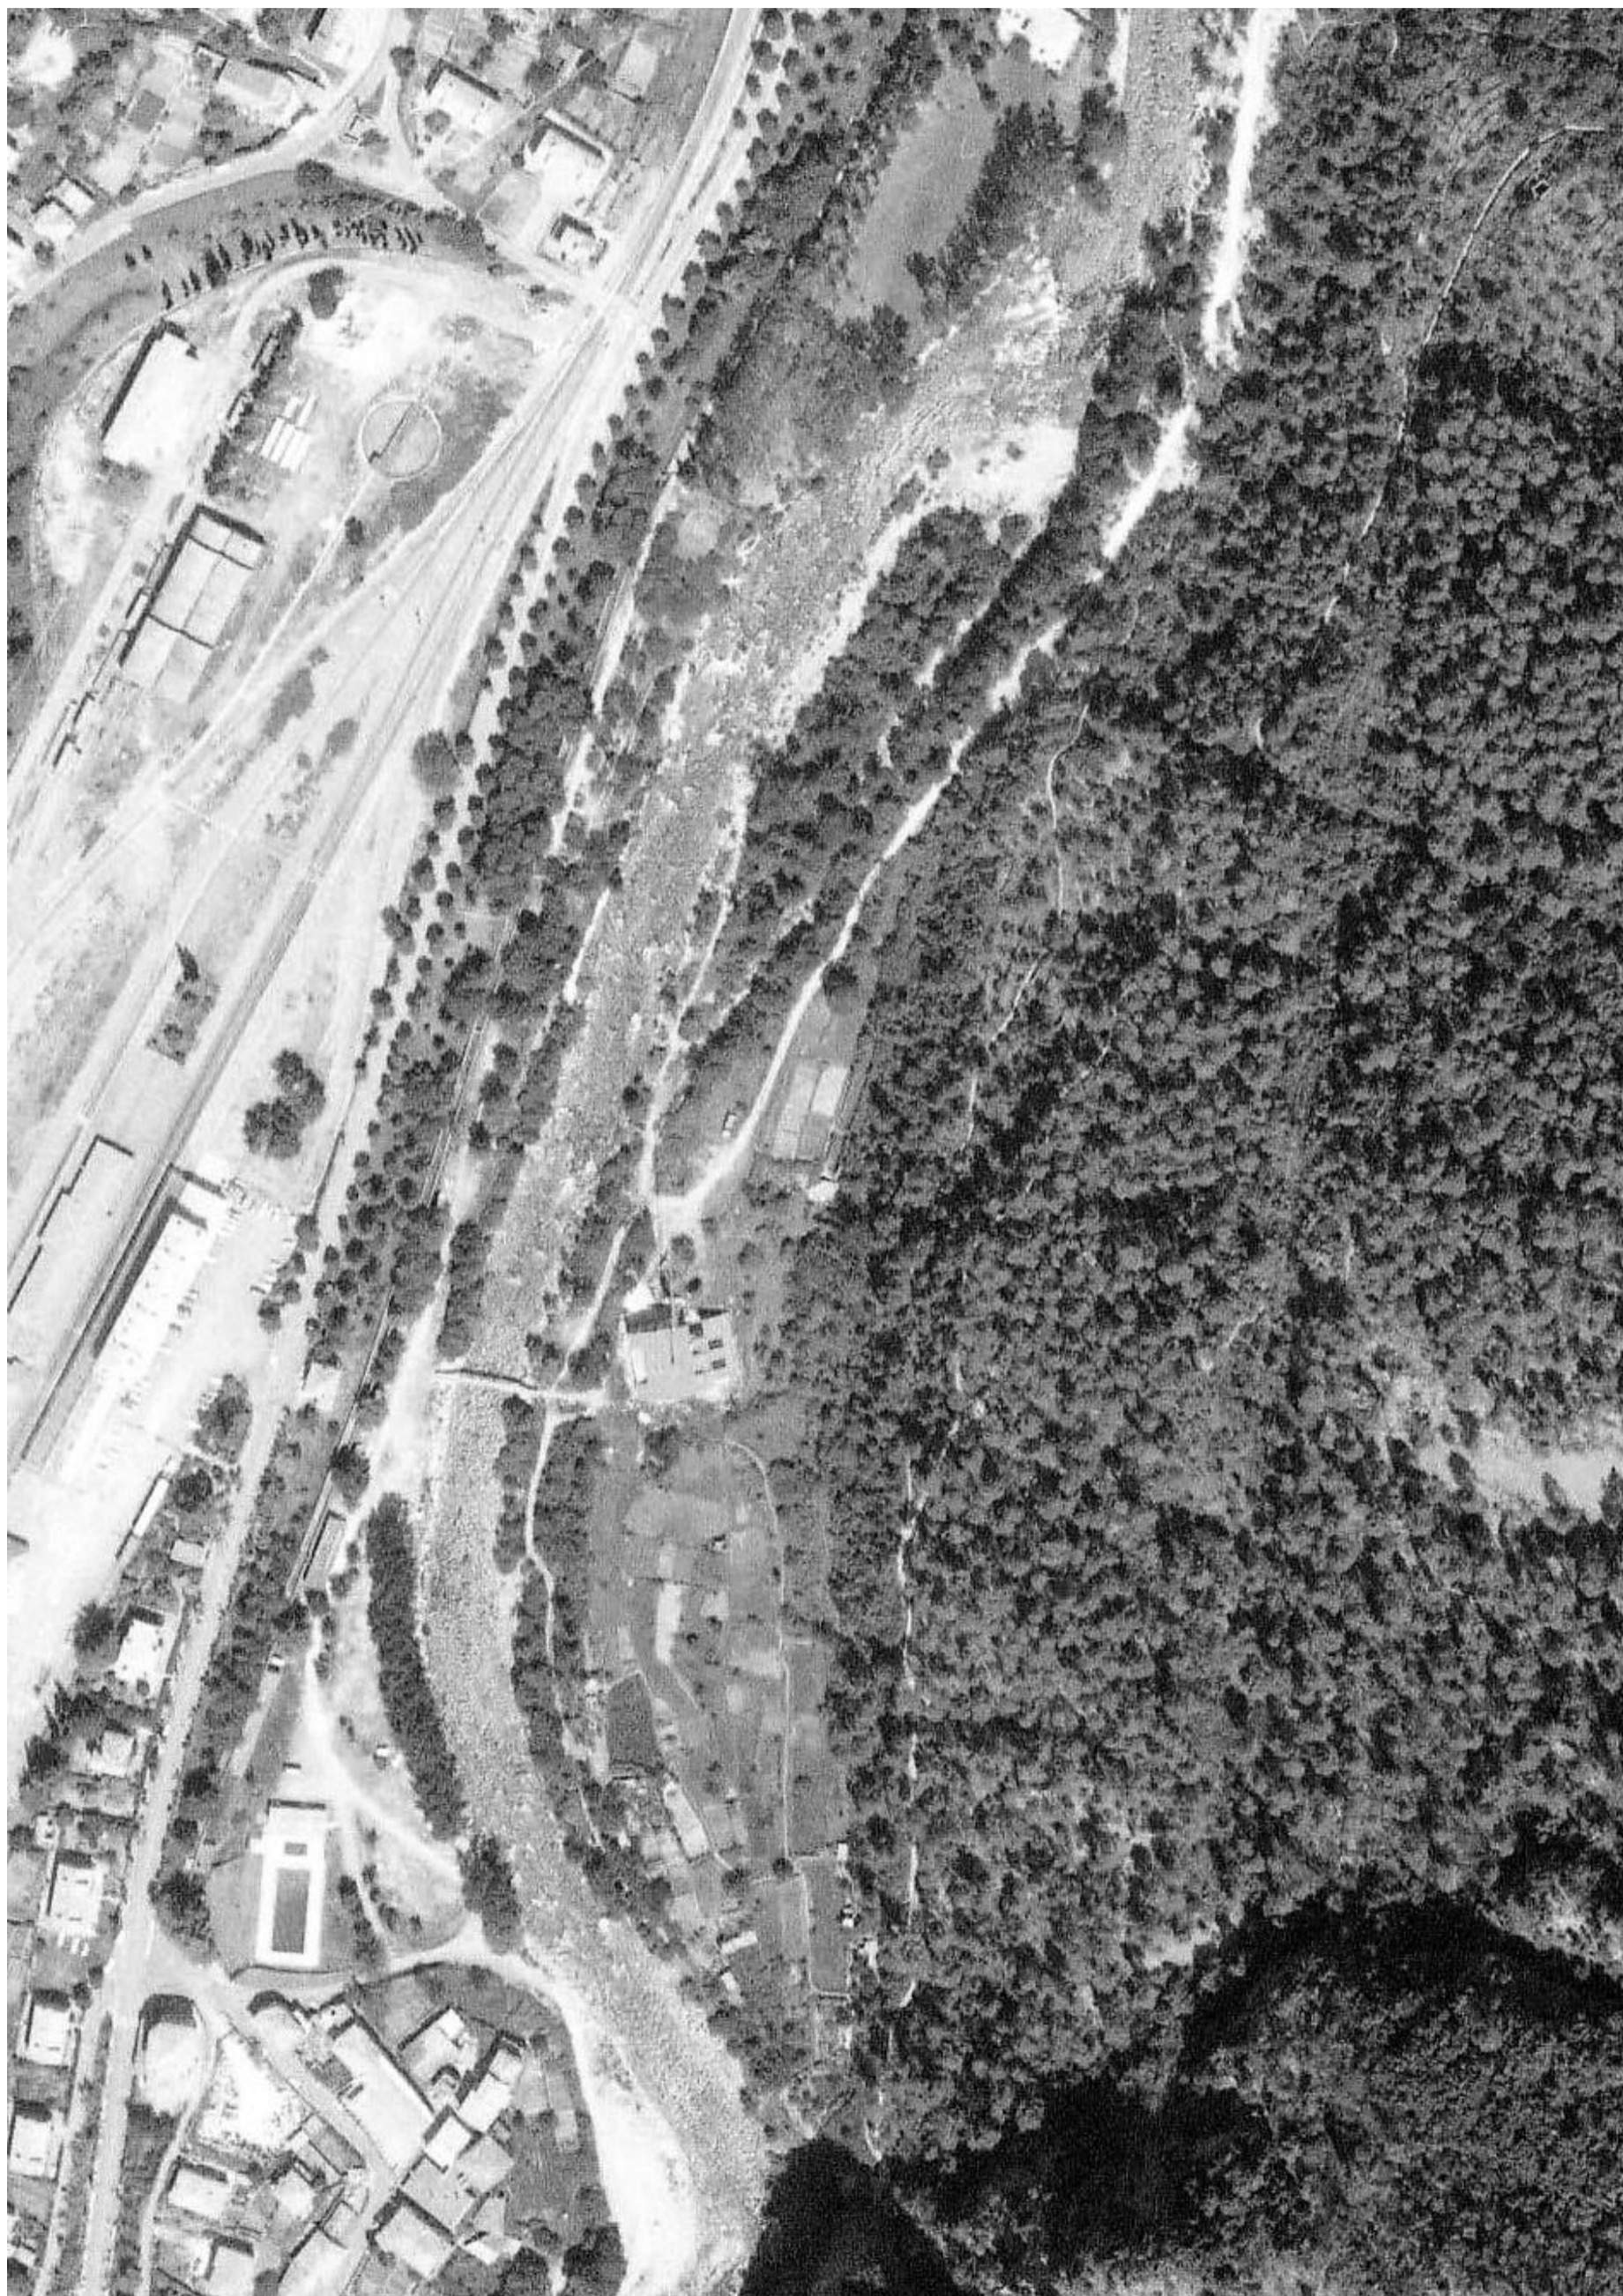
20 Vue zénithale le 3 juillet 1984 de l'Aïgara Sud

Le bras secondaire a été comblé pour créer la route qui menait au centre de vacances récemment construit. Une passerelle le relie au camping. Cette passerelle fondée sur le gypse avait disparu bien avant 2020.

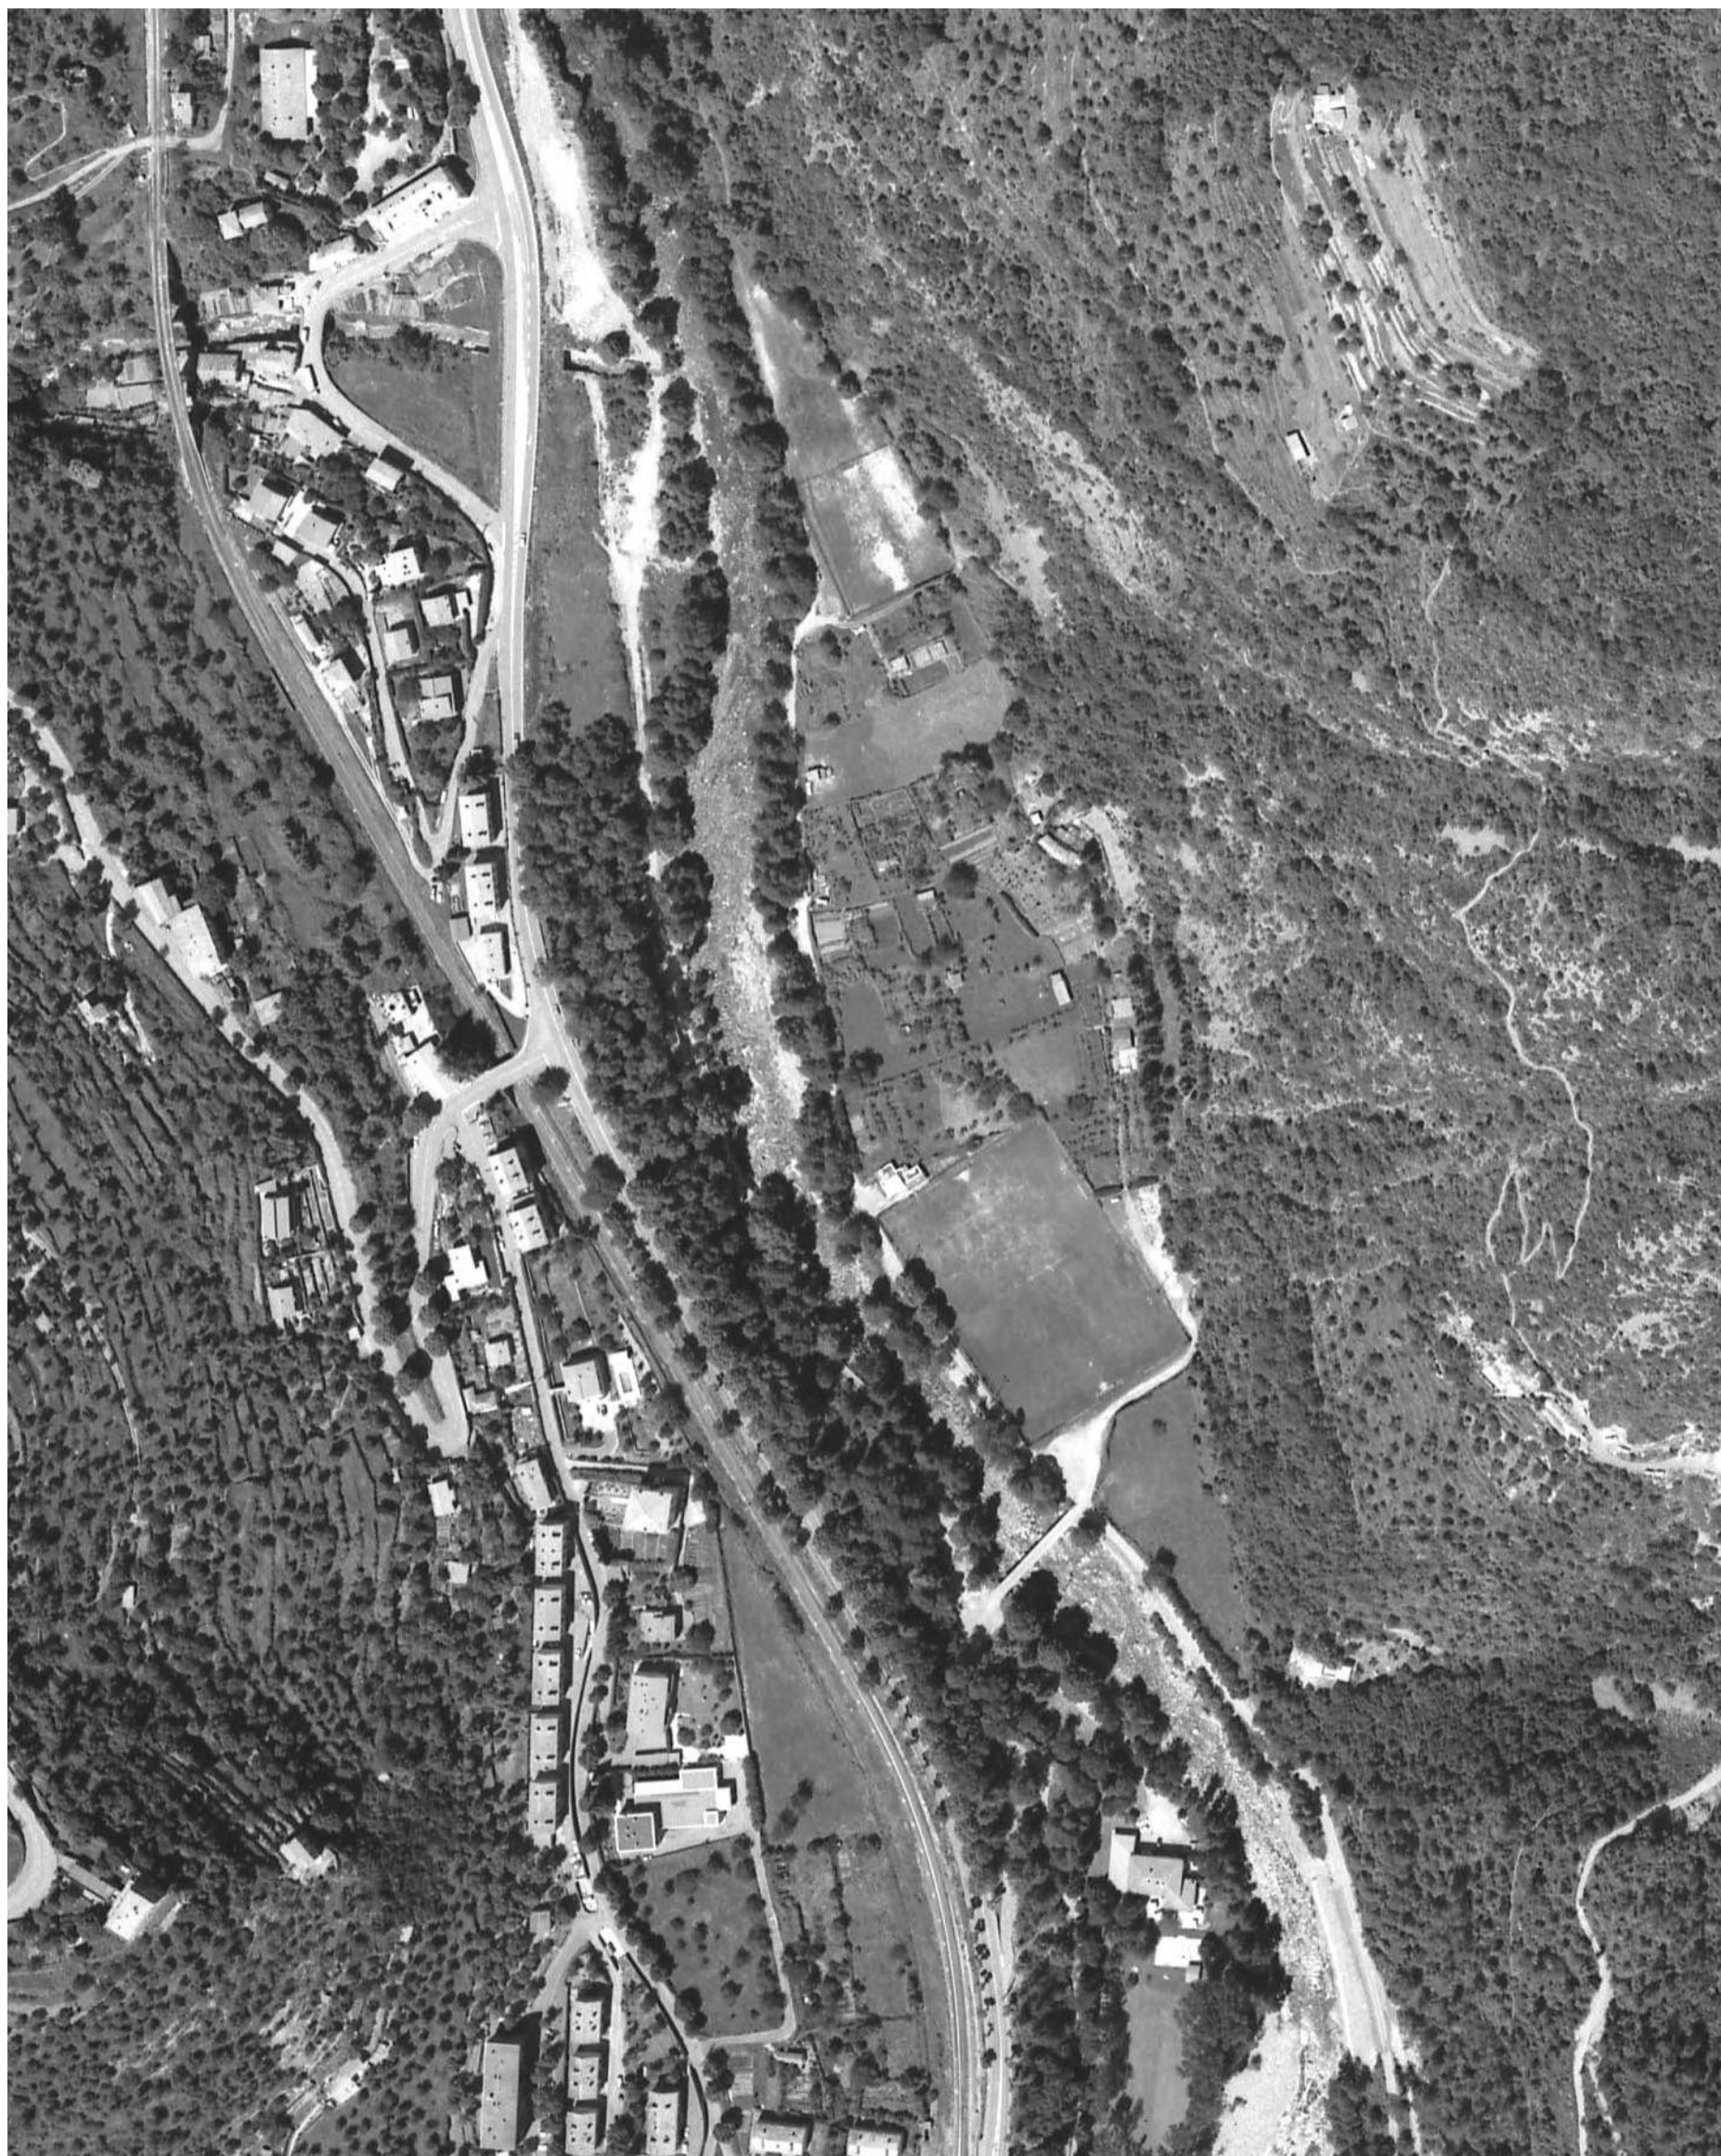
21 Vue zénithale le 26 juin 1995 de l'Aïgara Nord

Vue le 26 juin 1995. Le déplacement de la RD 6204 (alors RN 204) sur remblais de part et d'autre d'un cadre-buse entrave le confluent de la Maglia depuis 1989.

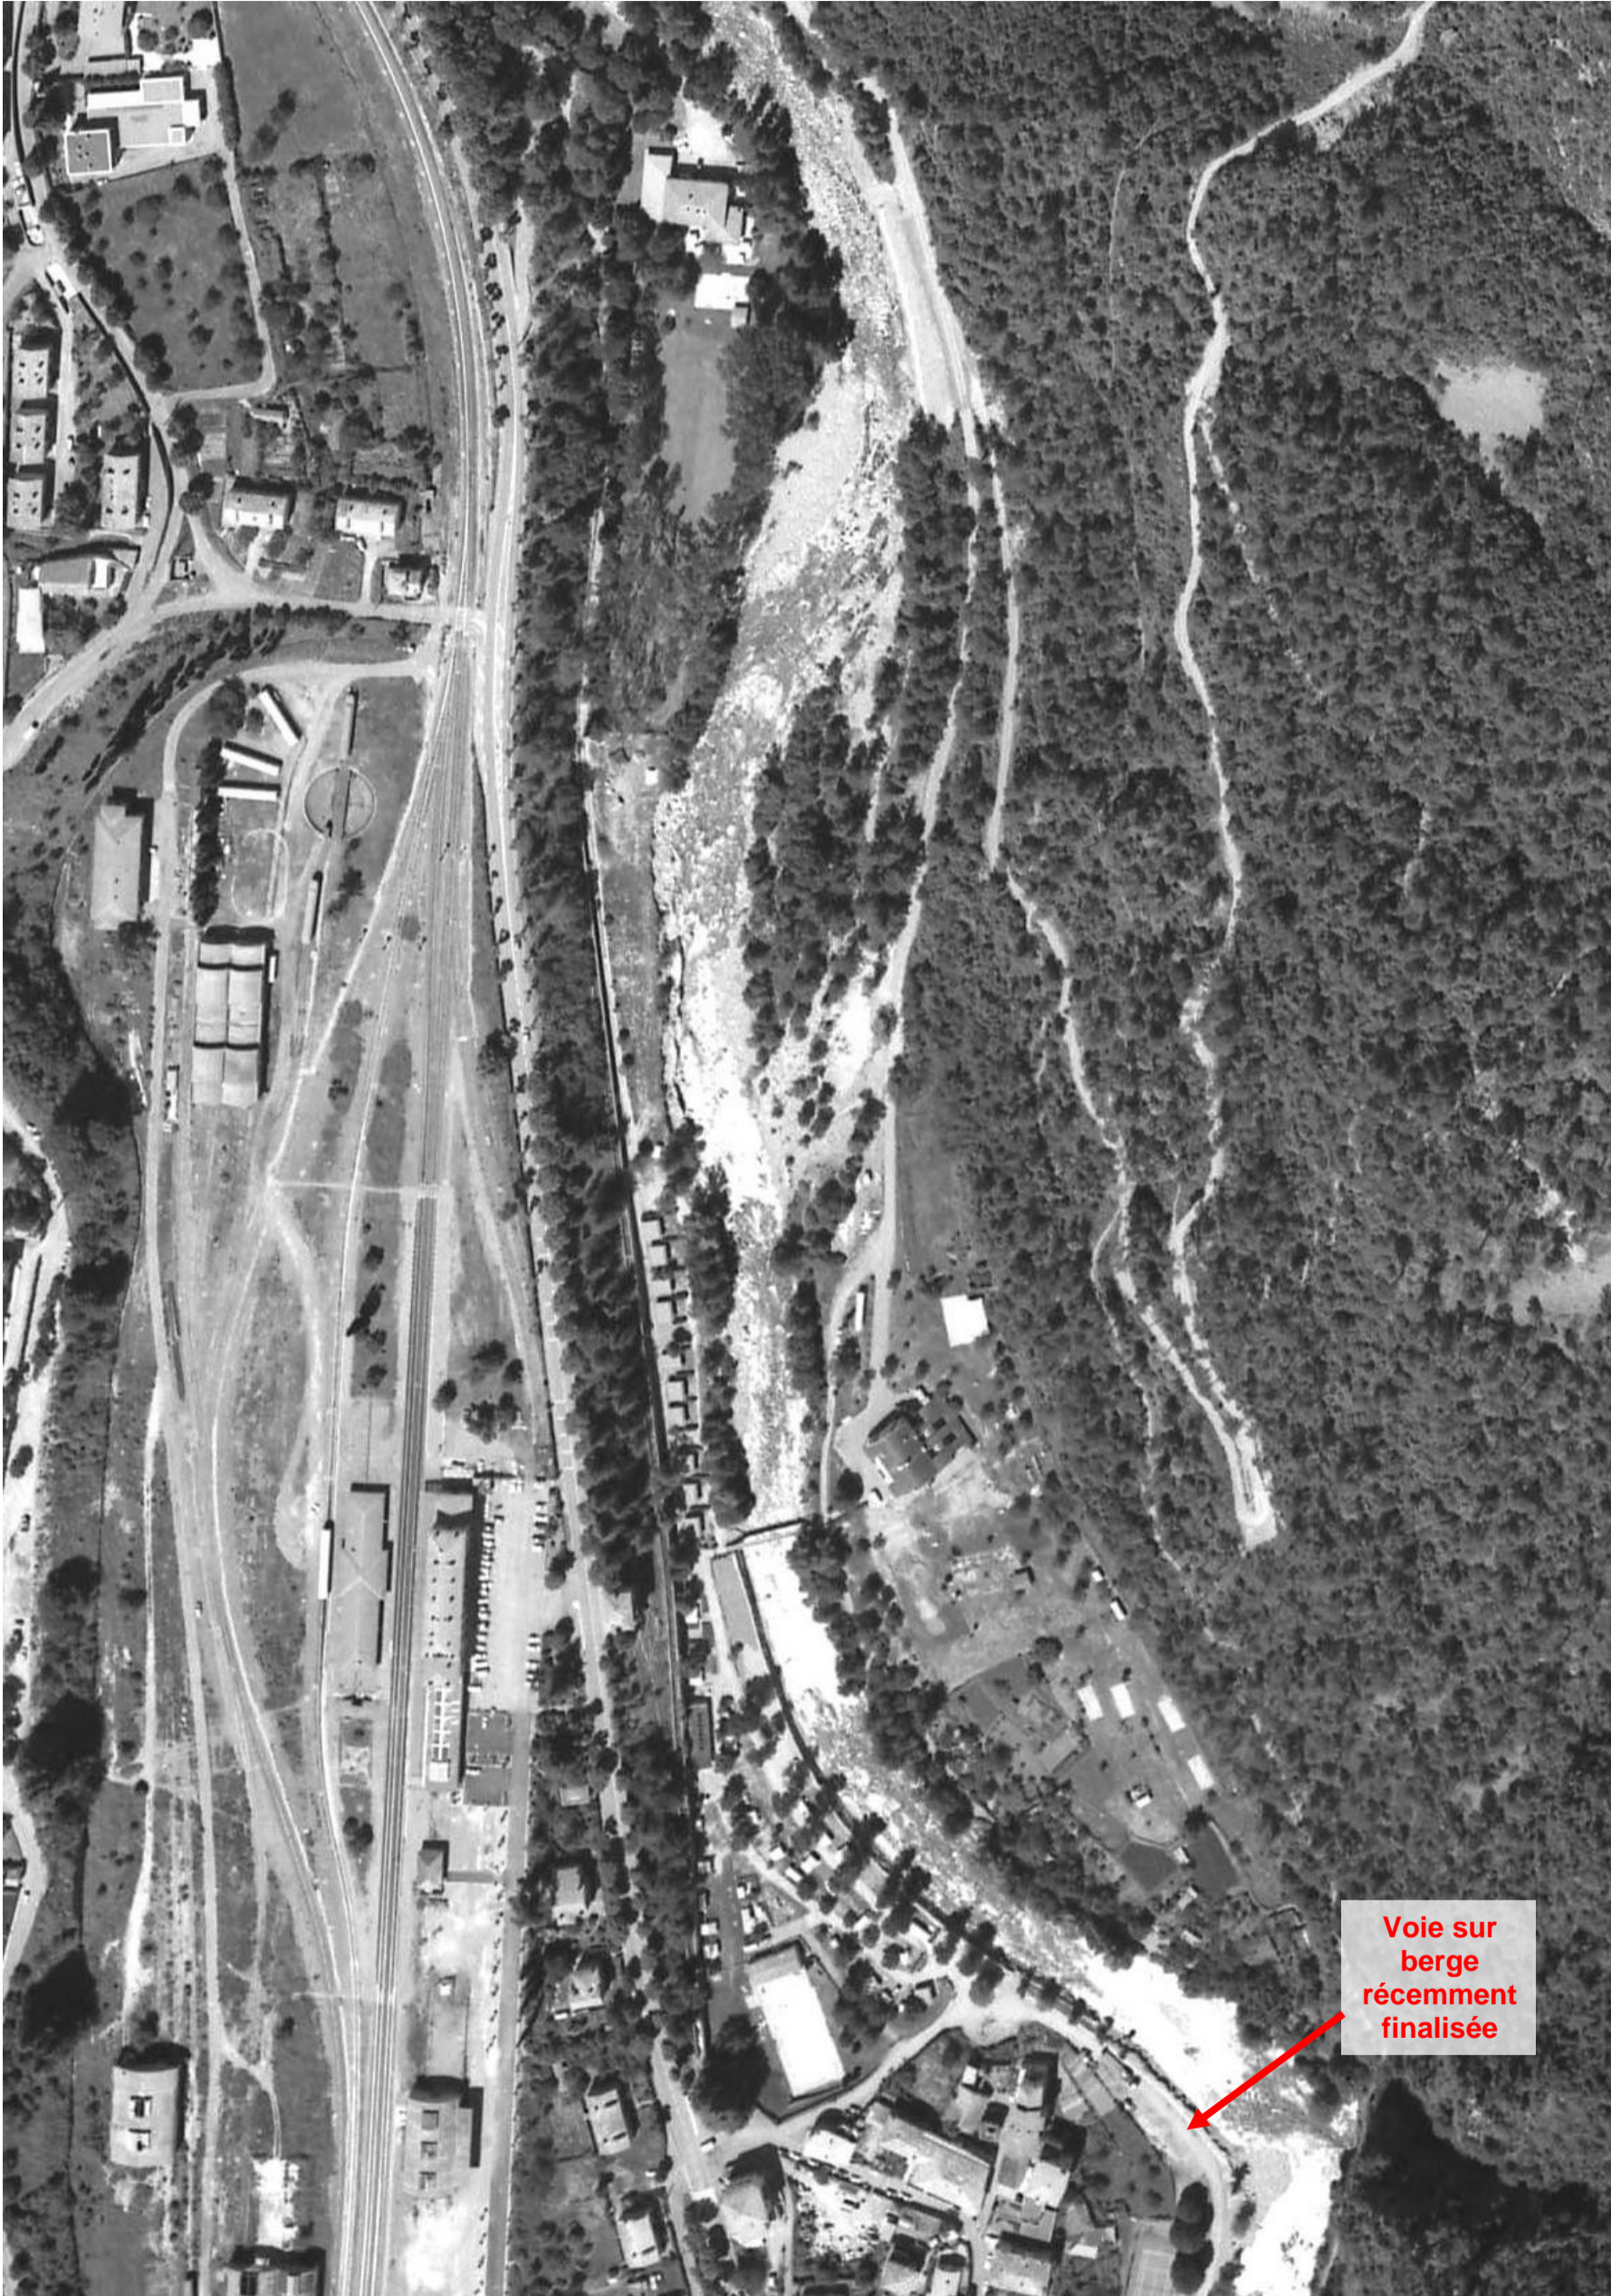
22 Vue zénithale le 26 juin 1995 de l'Aïgara Sud

Vue le 26 juin 1995. Le camping occupe son emprise finale.

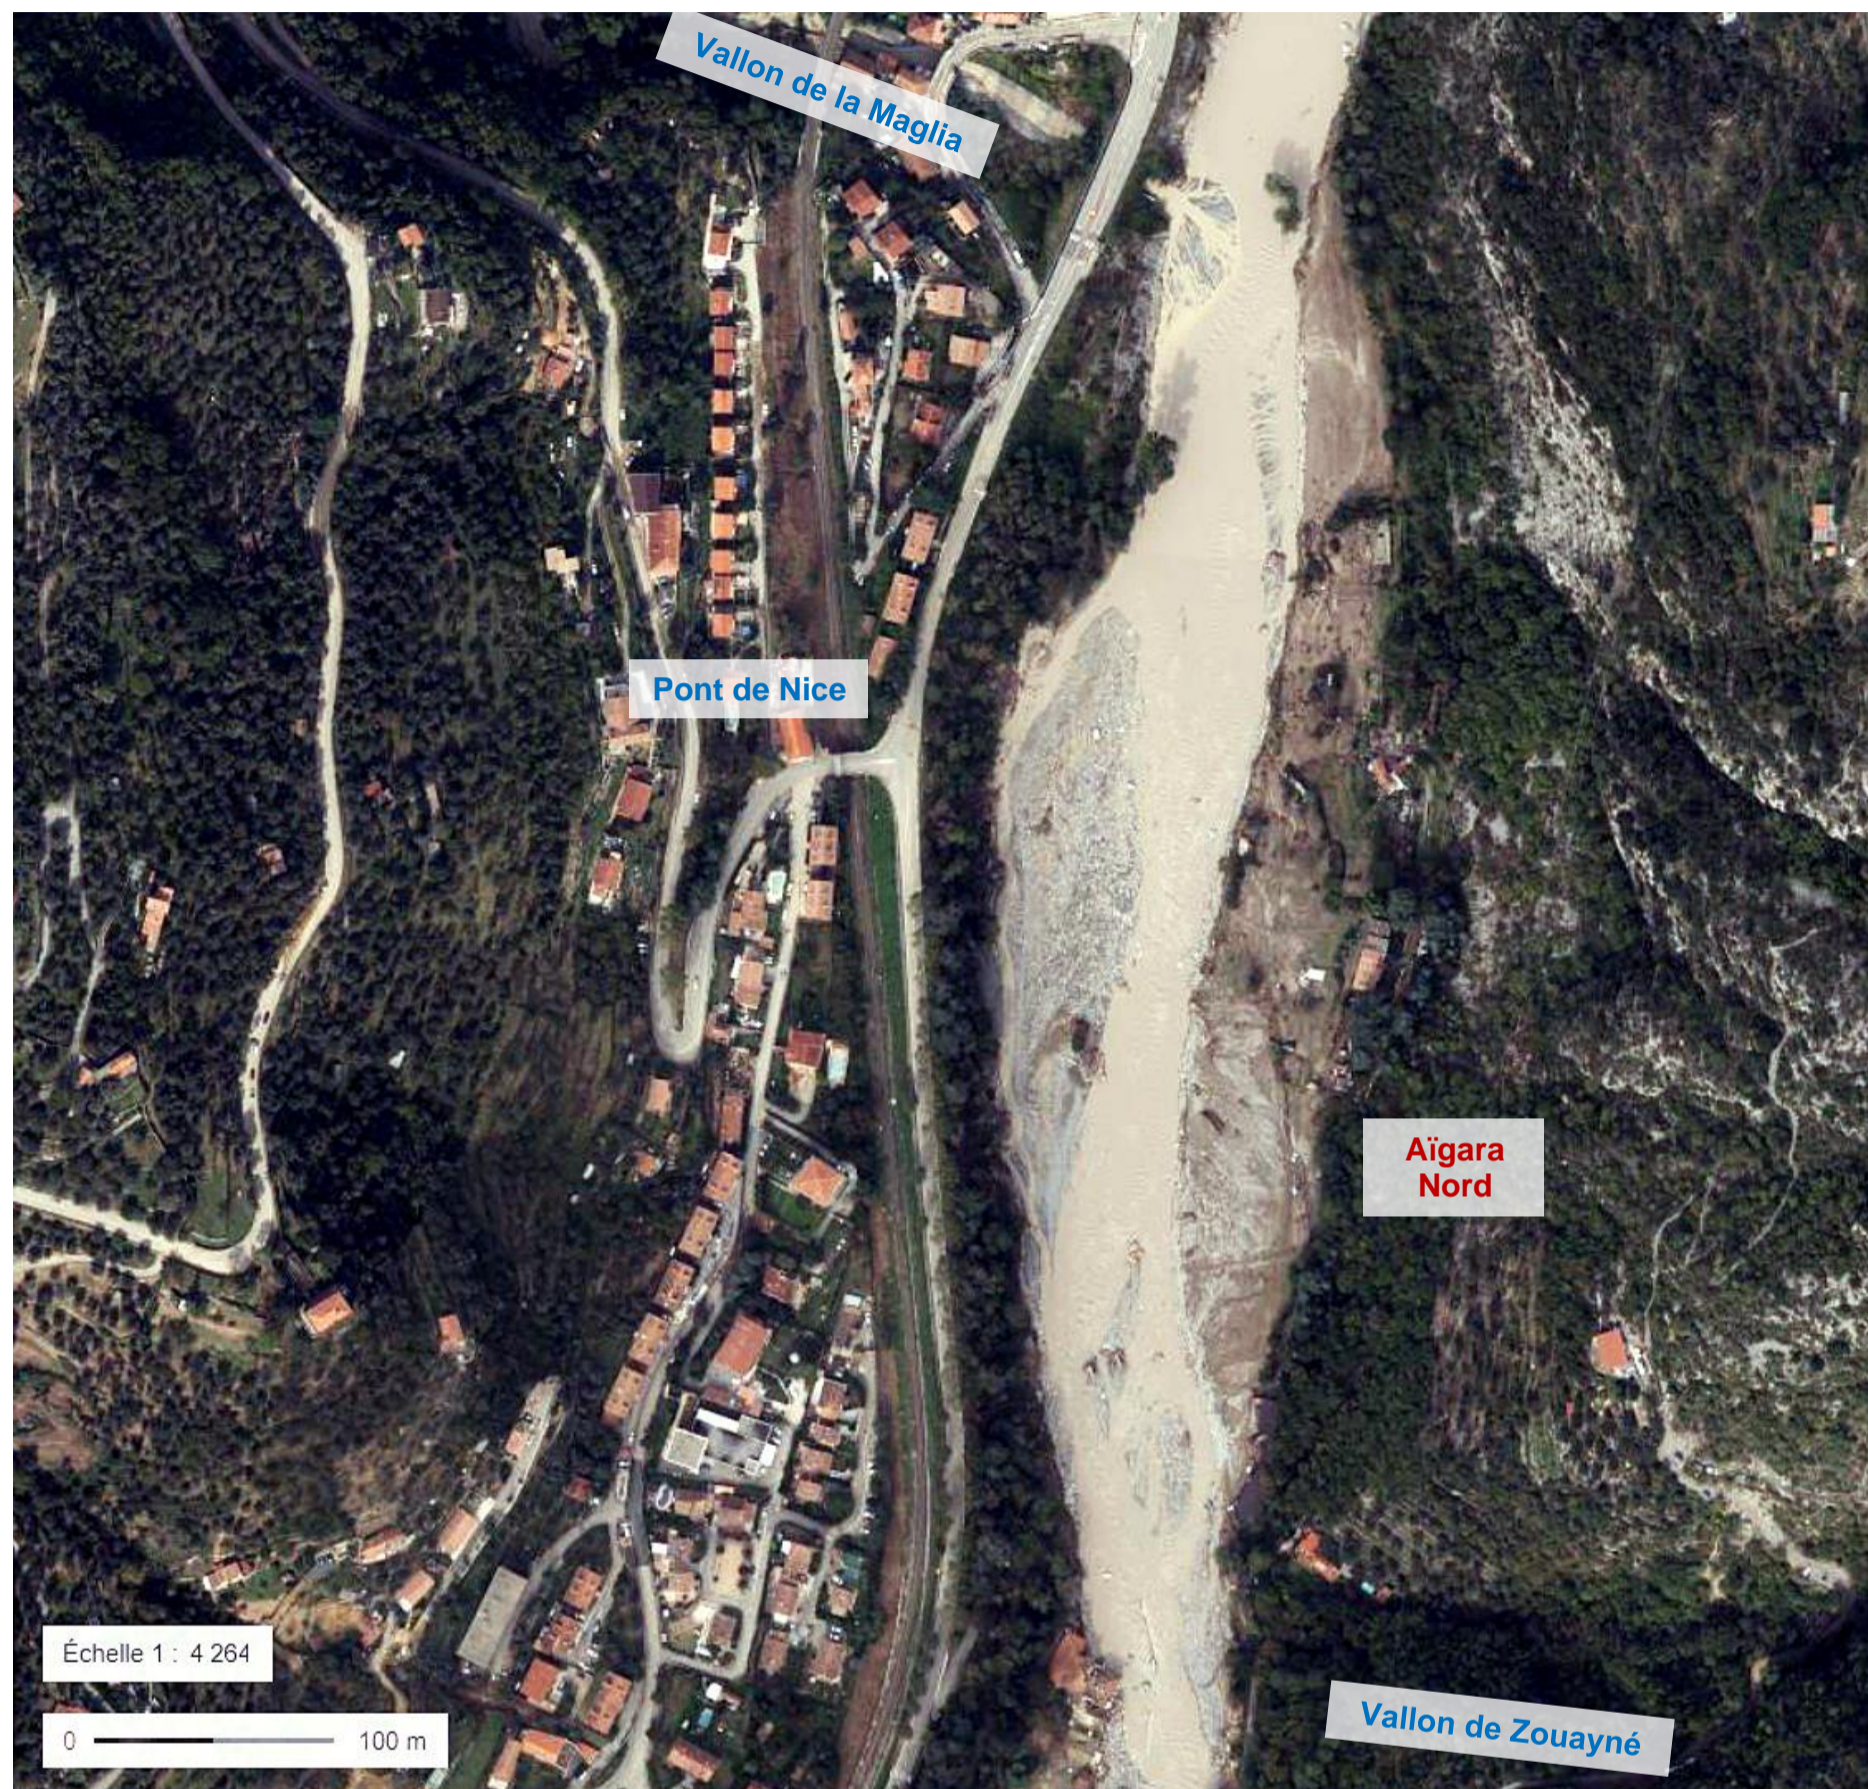
27 Vue zénithale octobre 2020 de l'Aïgara Nord

Vue zénithale de l'Aïgara Nord après la catastrophe du 2 octobre 2020, montrant la reconquête de son lit majeur par la Roya. La vocation de zone inondable, et de dépôts, qui avait donné son nom à l'Aïgara a été confirmée.

Vue zénithale octobre 2020 de l'Aïgara Nord. (Source Geoportail)

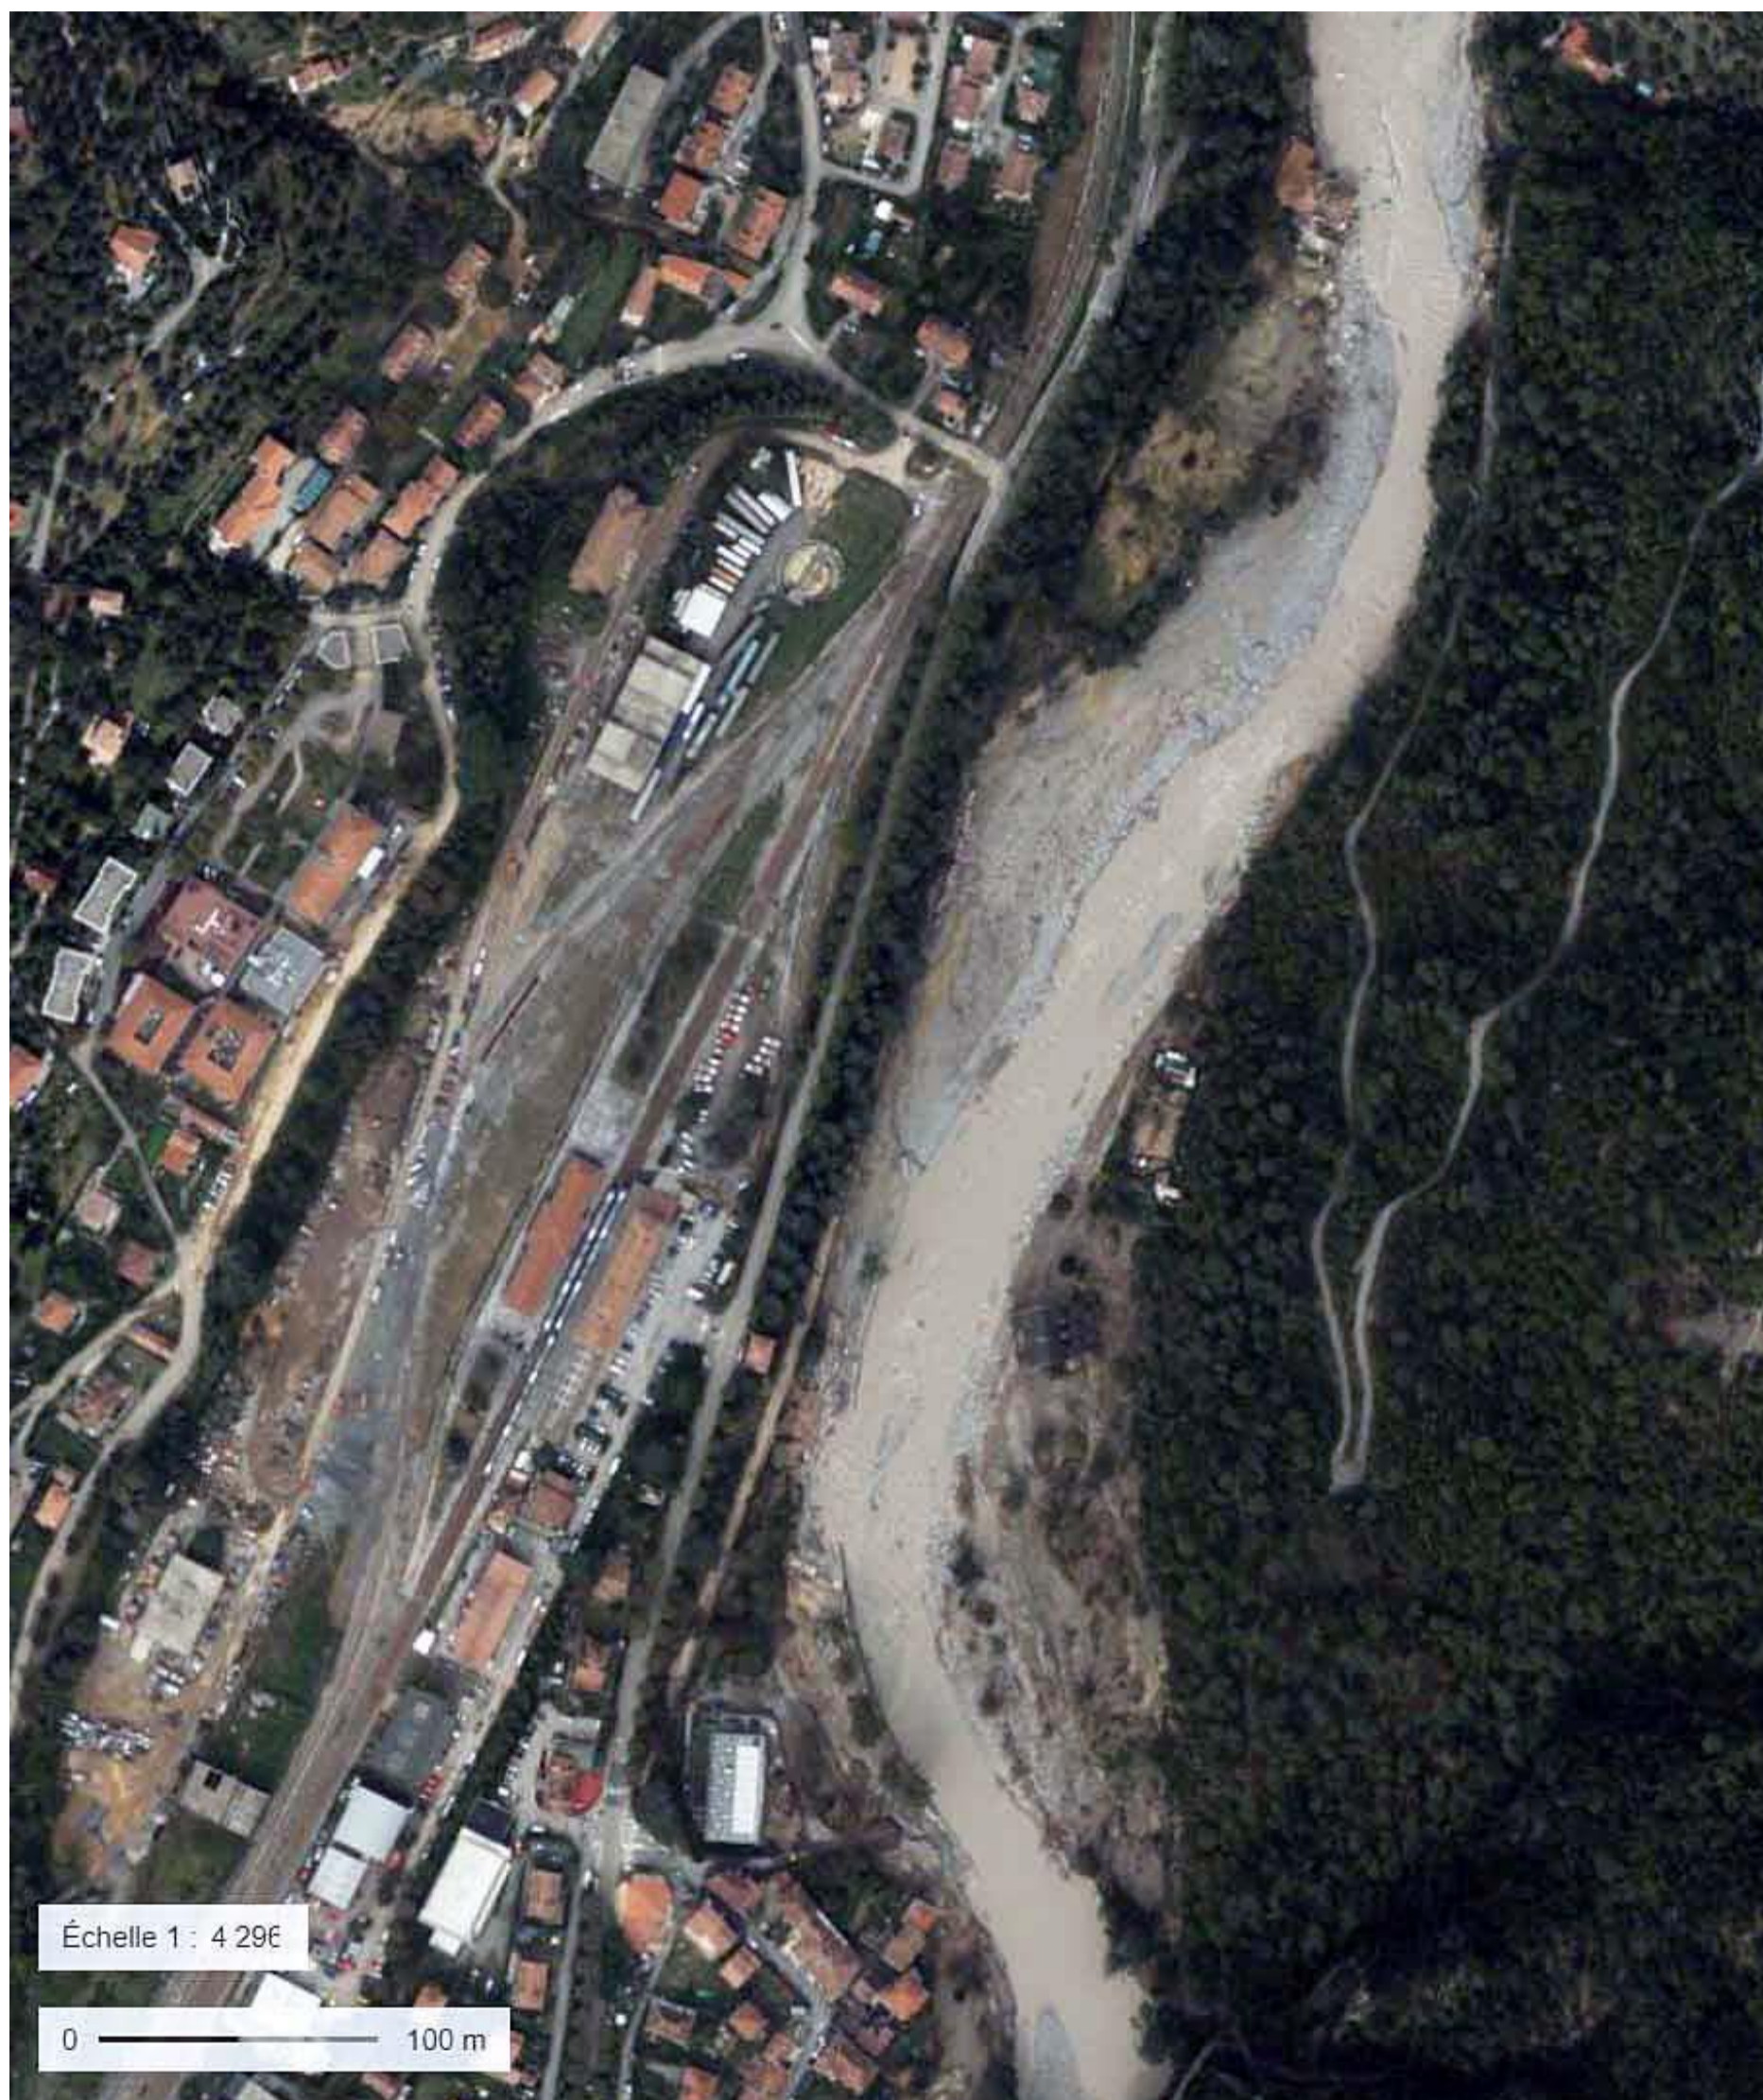
29 Vue zénithale octobre 2020 de l'Aïgara Sud

Vue zénithale de l'Aïgara Sud après la catastrophe du 2 octobre 2020, montrant la reconquête de son lit majeur par la Roya. La vocation de zone inondable, et de dépôts, qui avait donné son nom à l'Aïgara a été confirmée.

Vue zénithale octobre 2020 de l'Aïgara Sud. (Source Geoportail)
