Conférence de consensus pour la définition d'un projet de restauration durable du village historique de Breil-sur-Roya

CAHIER DE REFERENCES N° 3

Description des berges et du lit de la Roya en amont du village Secteur Aïgara

Version n° 3 en date du 27 août 2022, susceptible d'être mise à jour

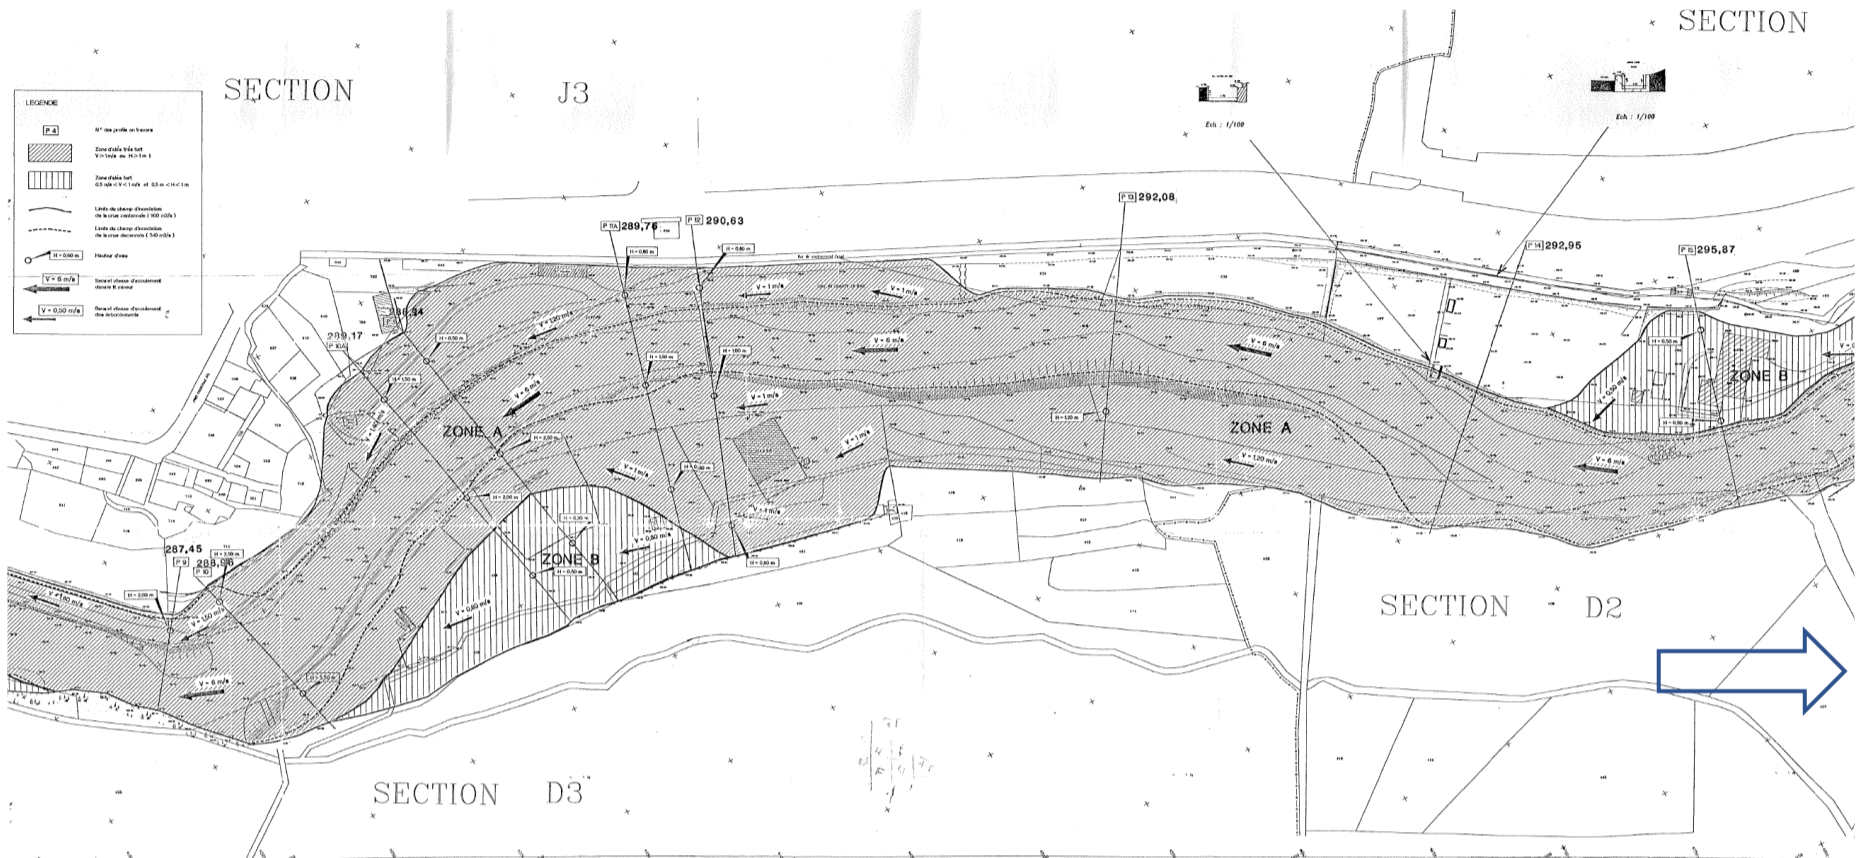
L'aléa inondation a été évalué sur un tronçon potentiellement aménageable de la Roya à Breil, par le CETE Méditerranée en janvier 1996, et annexé au POS de la commune en août de la même année.

L'étude n'a porté que sur le tronçon Pont de l'Aigara et le pont Charabot (dénommé pont de la Poste sur le document) (voir cahier de référence n°4).

La carte distingue deux niveaux d'aléas, et indique des vitesses d'écoulement dans le lit, et sur les berges submergées, ainsi que les hauteurs d'eau à prendre en compte sur celles-ci.

Carte informative de l'aléa inondation annexée à l'ancien POS de Breil (1996). Nord à droite

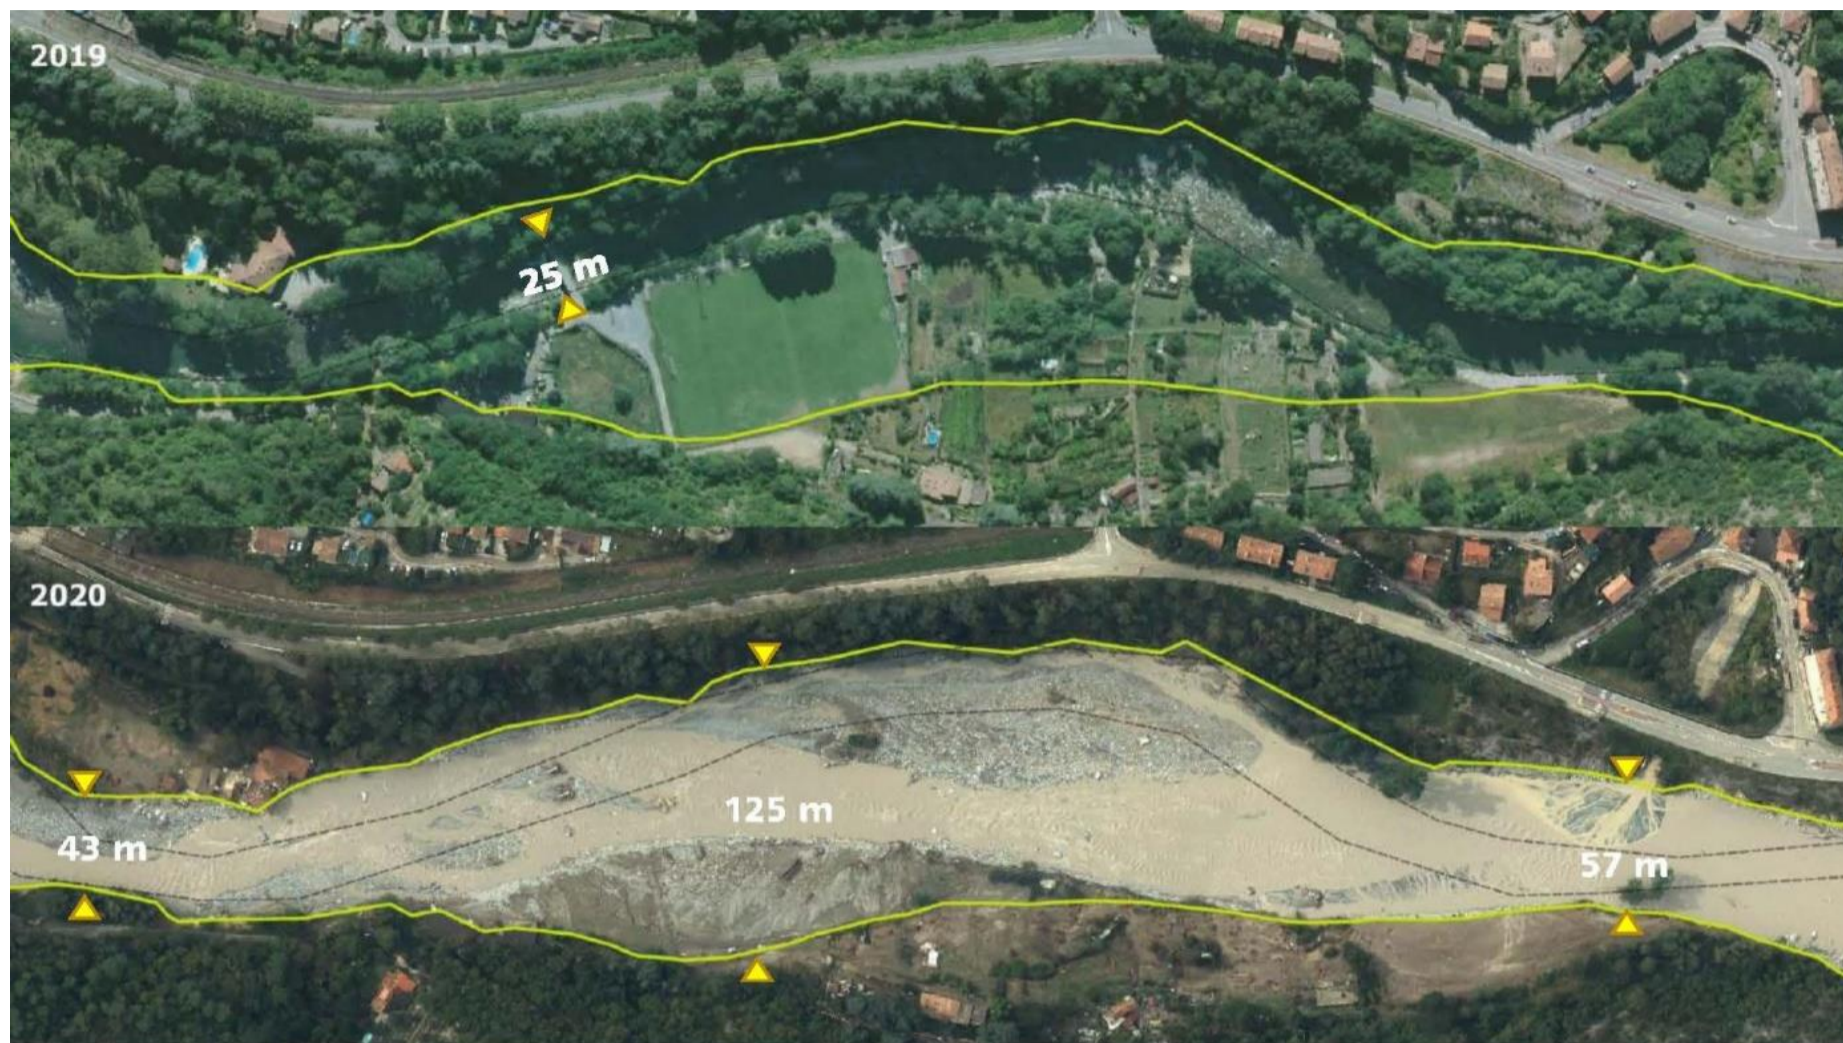
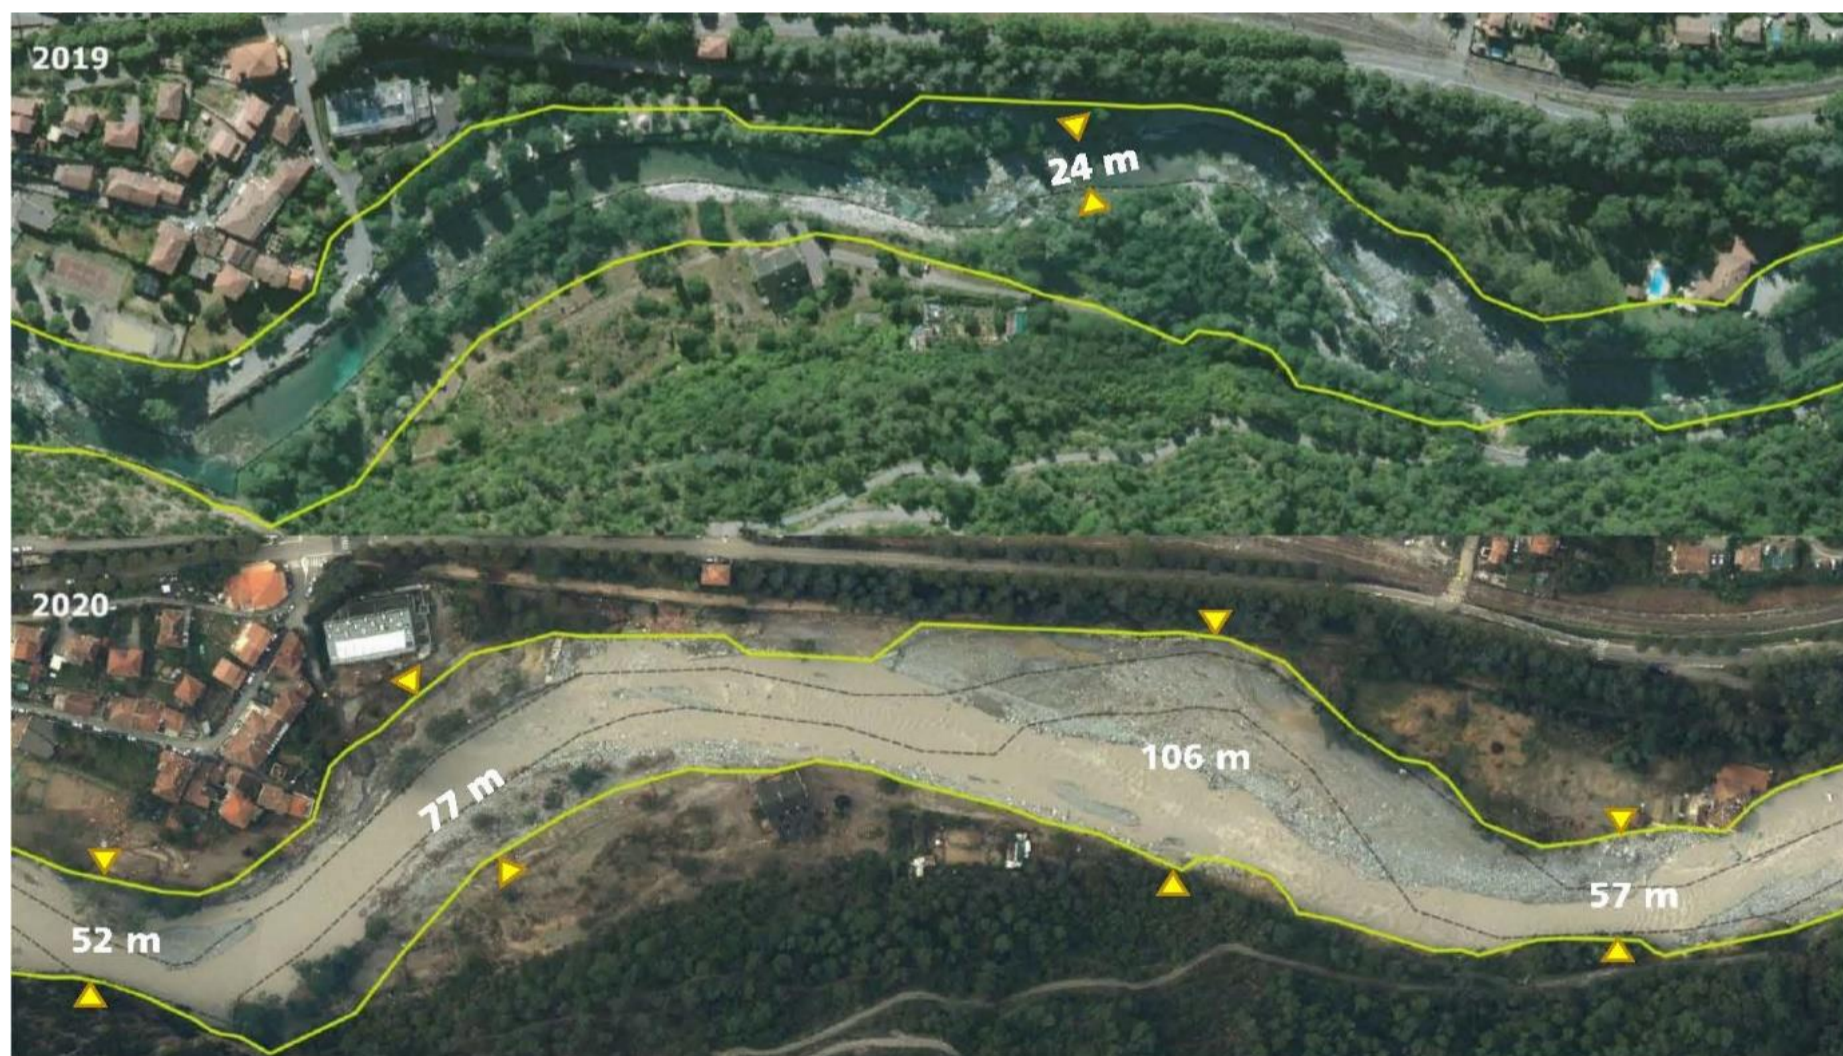
33 Modification de la bande active de la Roya pendant la tempête Alex

Comparaison des bandes actives de la Roya avant et pendant la crue du 2 octobre 2020.

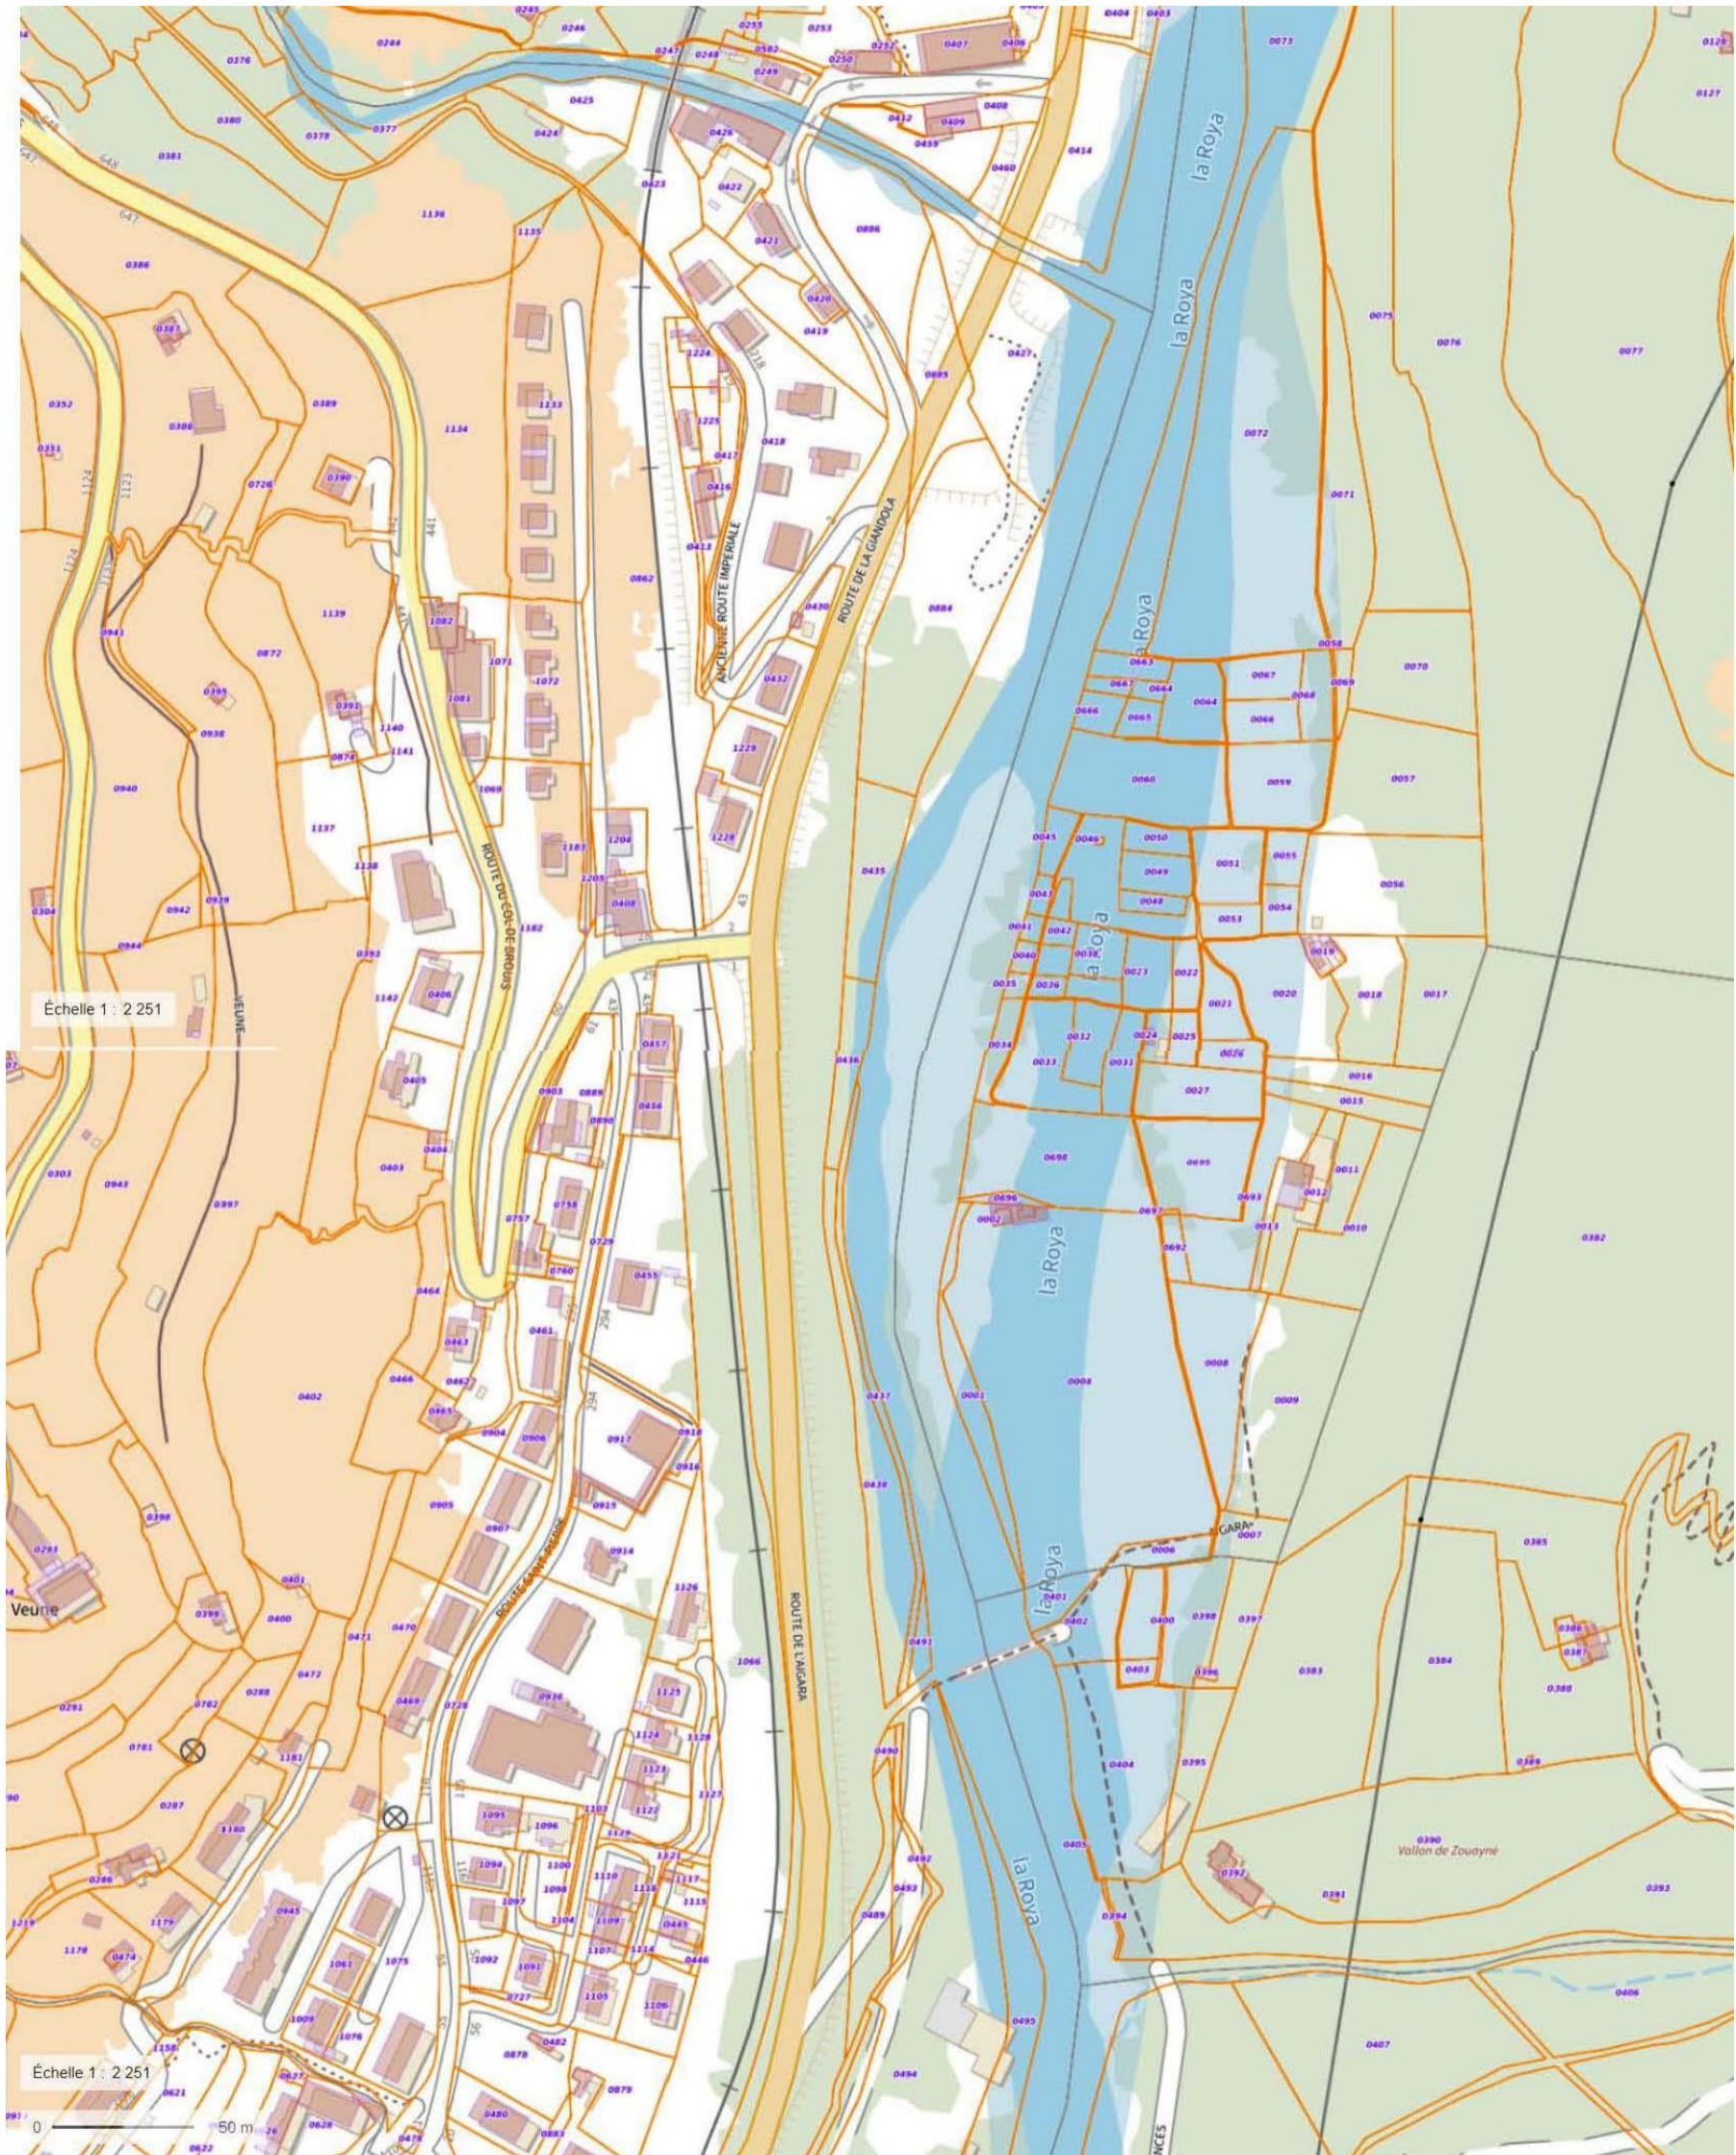
Carte des berges de la Roya mise à jour en 2022, suite à la catastrophe de 2020. Les lits mineur et majeur sont indiqués. La capture d'image inclut le cadastre (non mis à jour), pour indication des modifications.

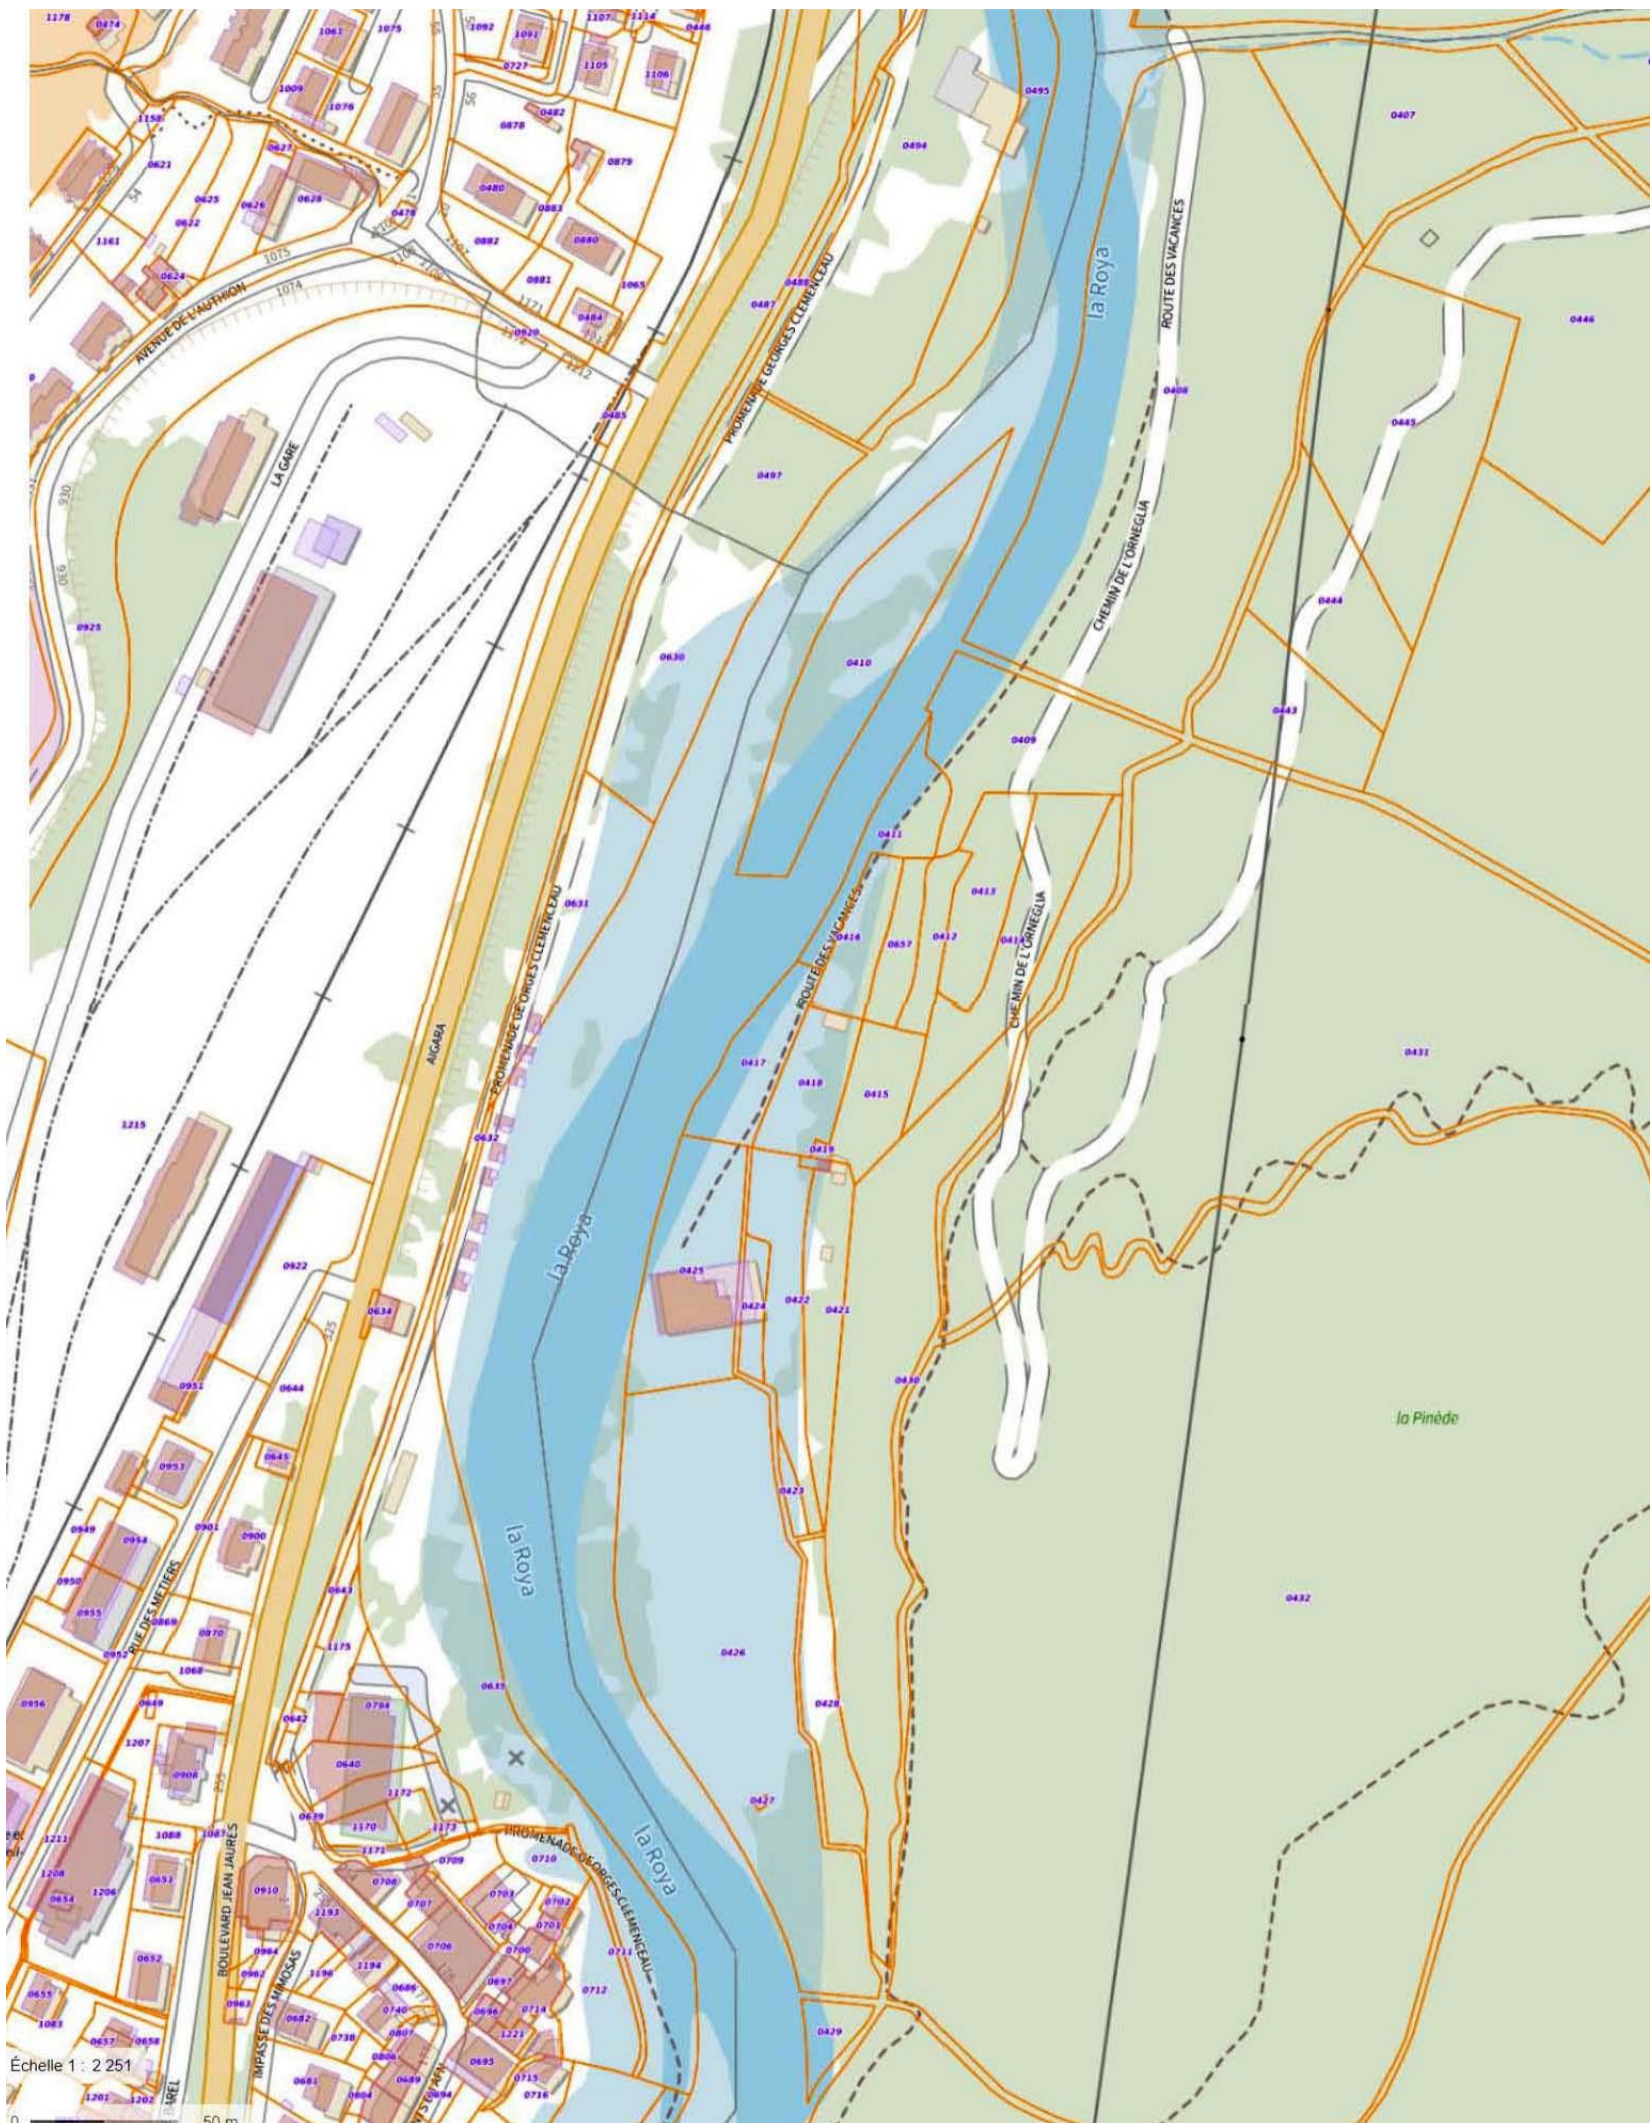
Carte des berges de la Roya mise à jour en 2022, suite à la catastrophe de 2020. Les lits mineur et majeur sont indiqués. La capture d'image inclut le cadastre (non mis à jour), pour indication des modifications.

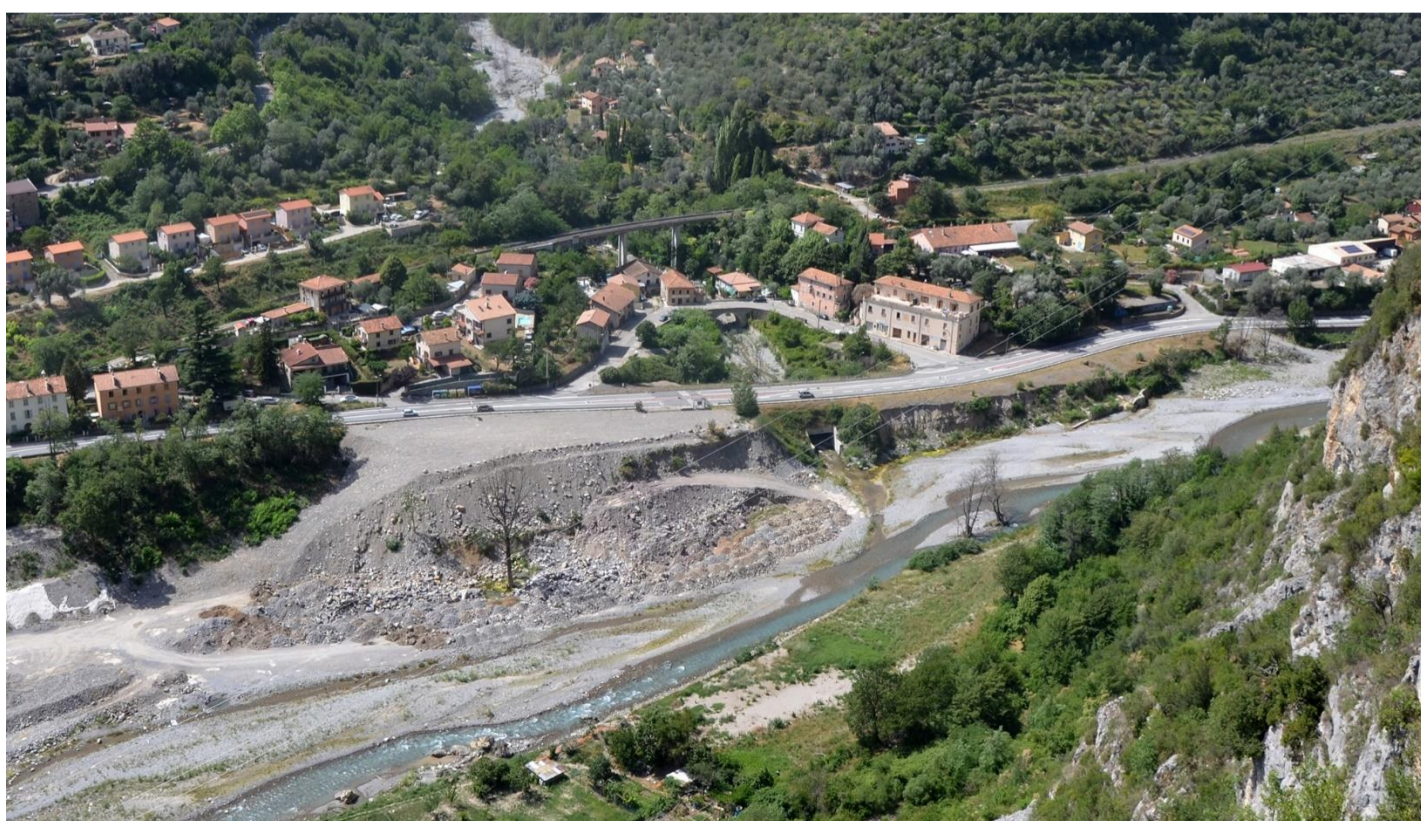
27 juin 2022. Conditionnement de la zone de remblais recréée à l'aval du confluent.

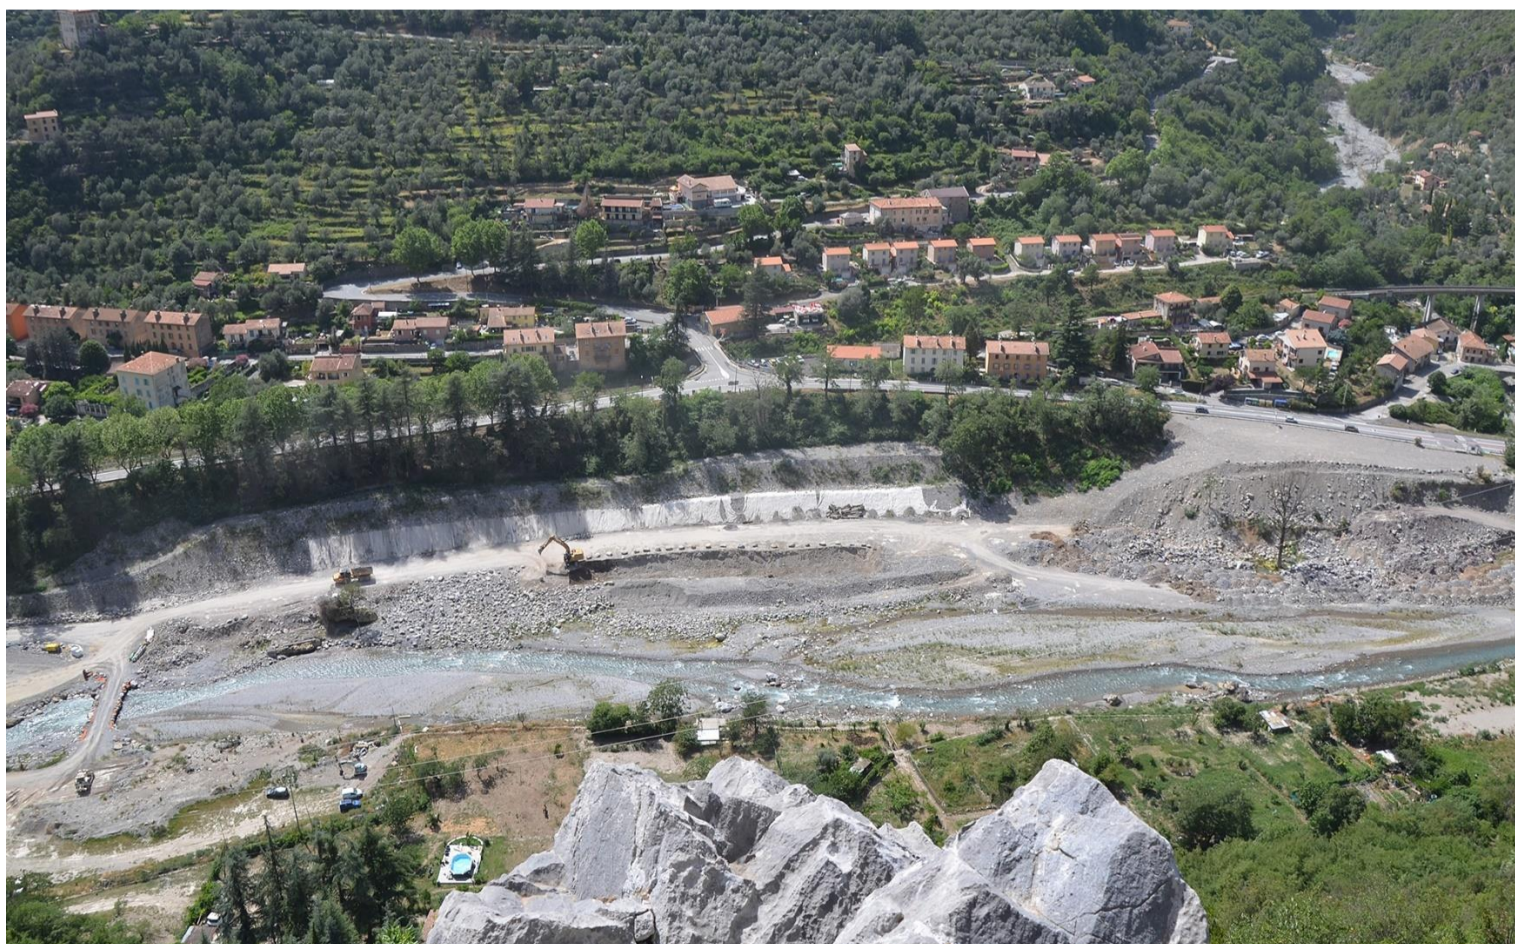
27 juin 2022. Conditionnement de la de la rive droite sous le pont de Nice.

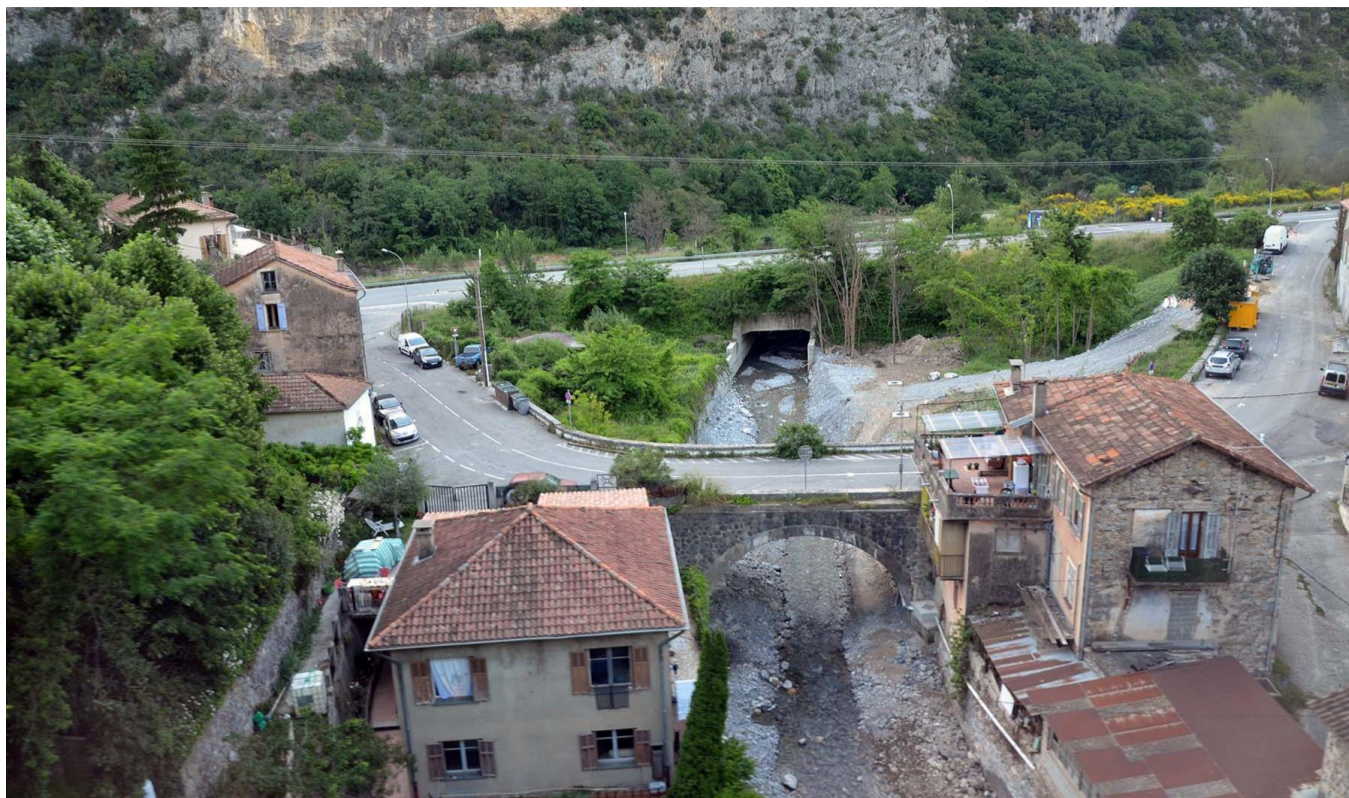
2021. Vue depuis l'ouest (Pont ferroviaire) de l'exutoire du confluent de la Maglia nettoyé des dépôts de la tempête Alex.

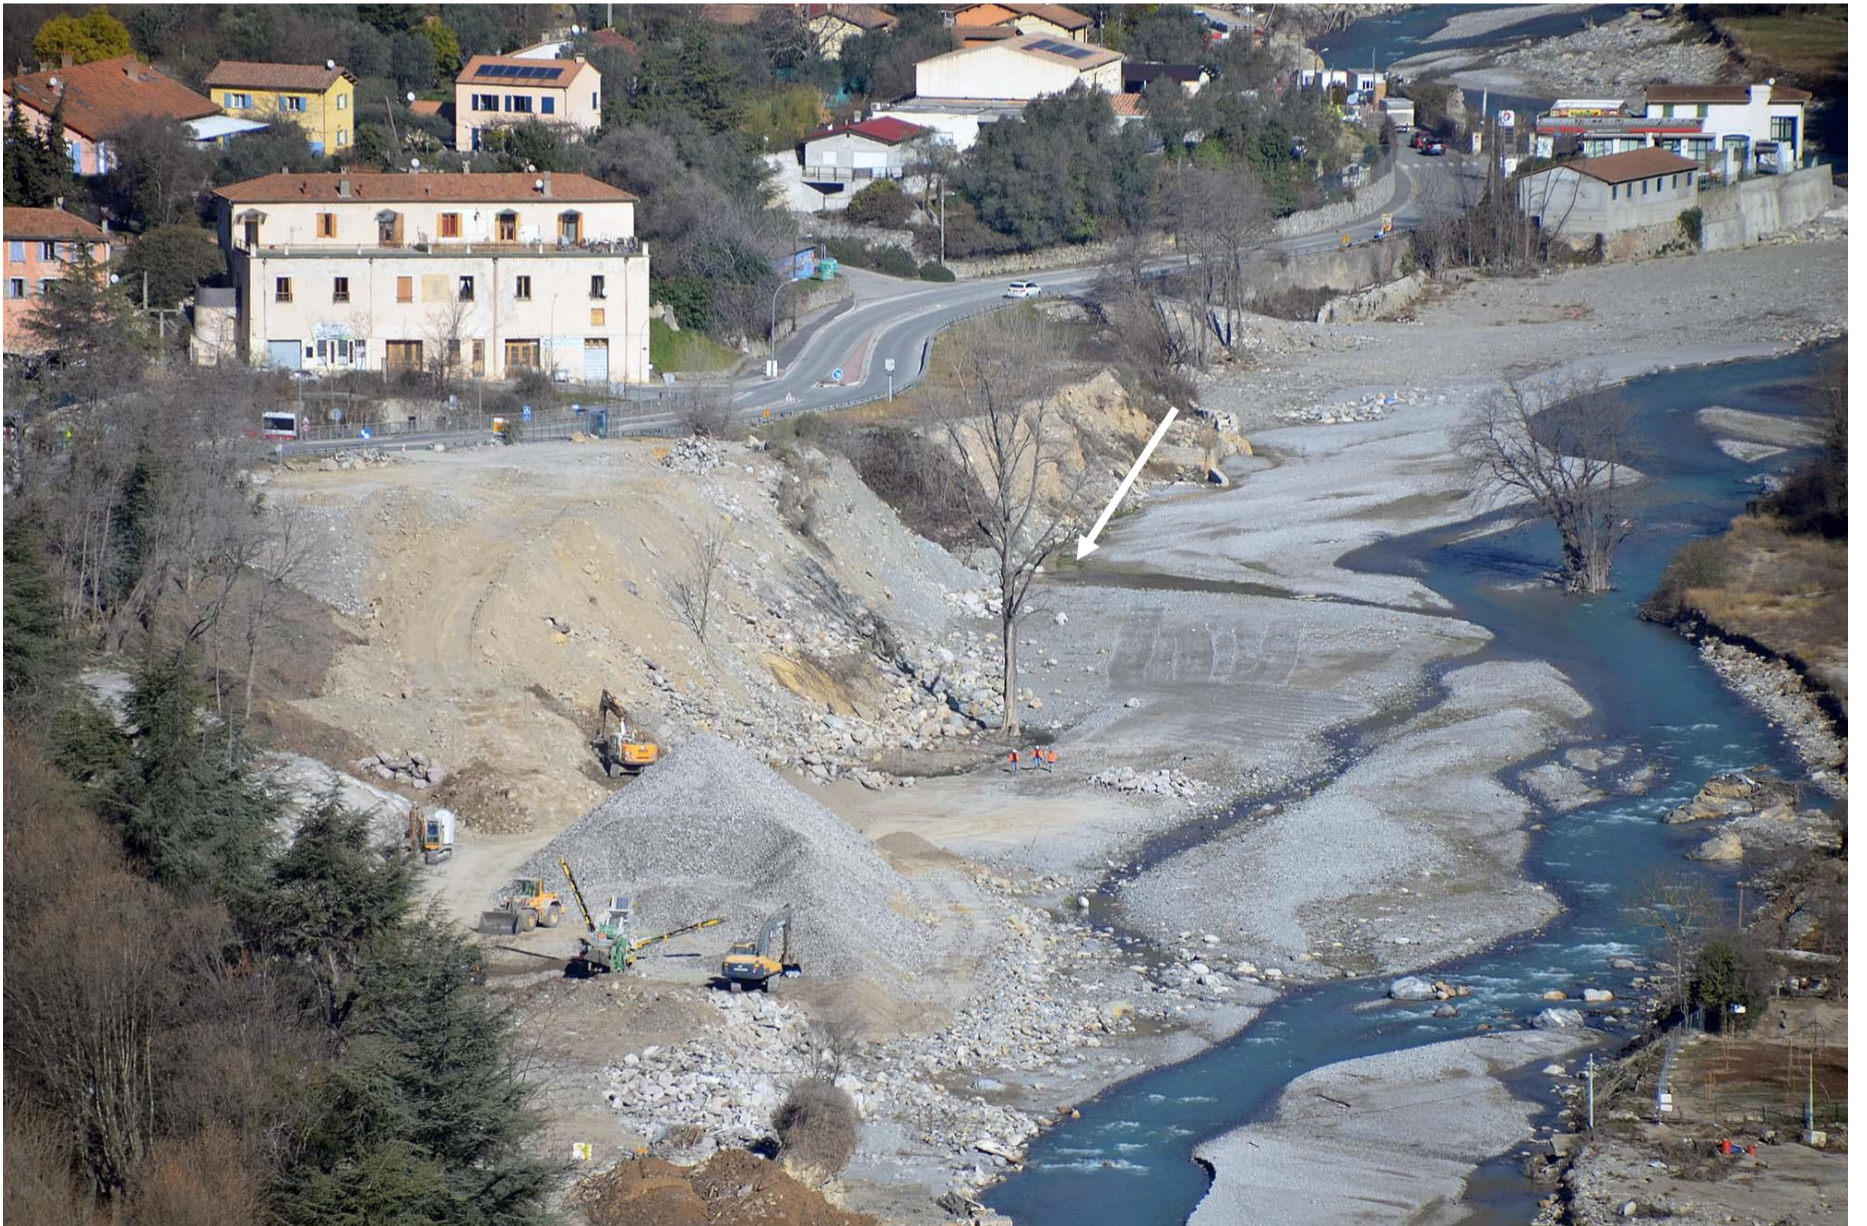
Février 2022. Atelier de concassage des déblais à l'aval du confluent.

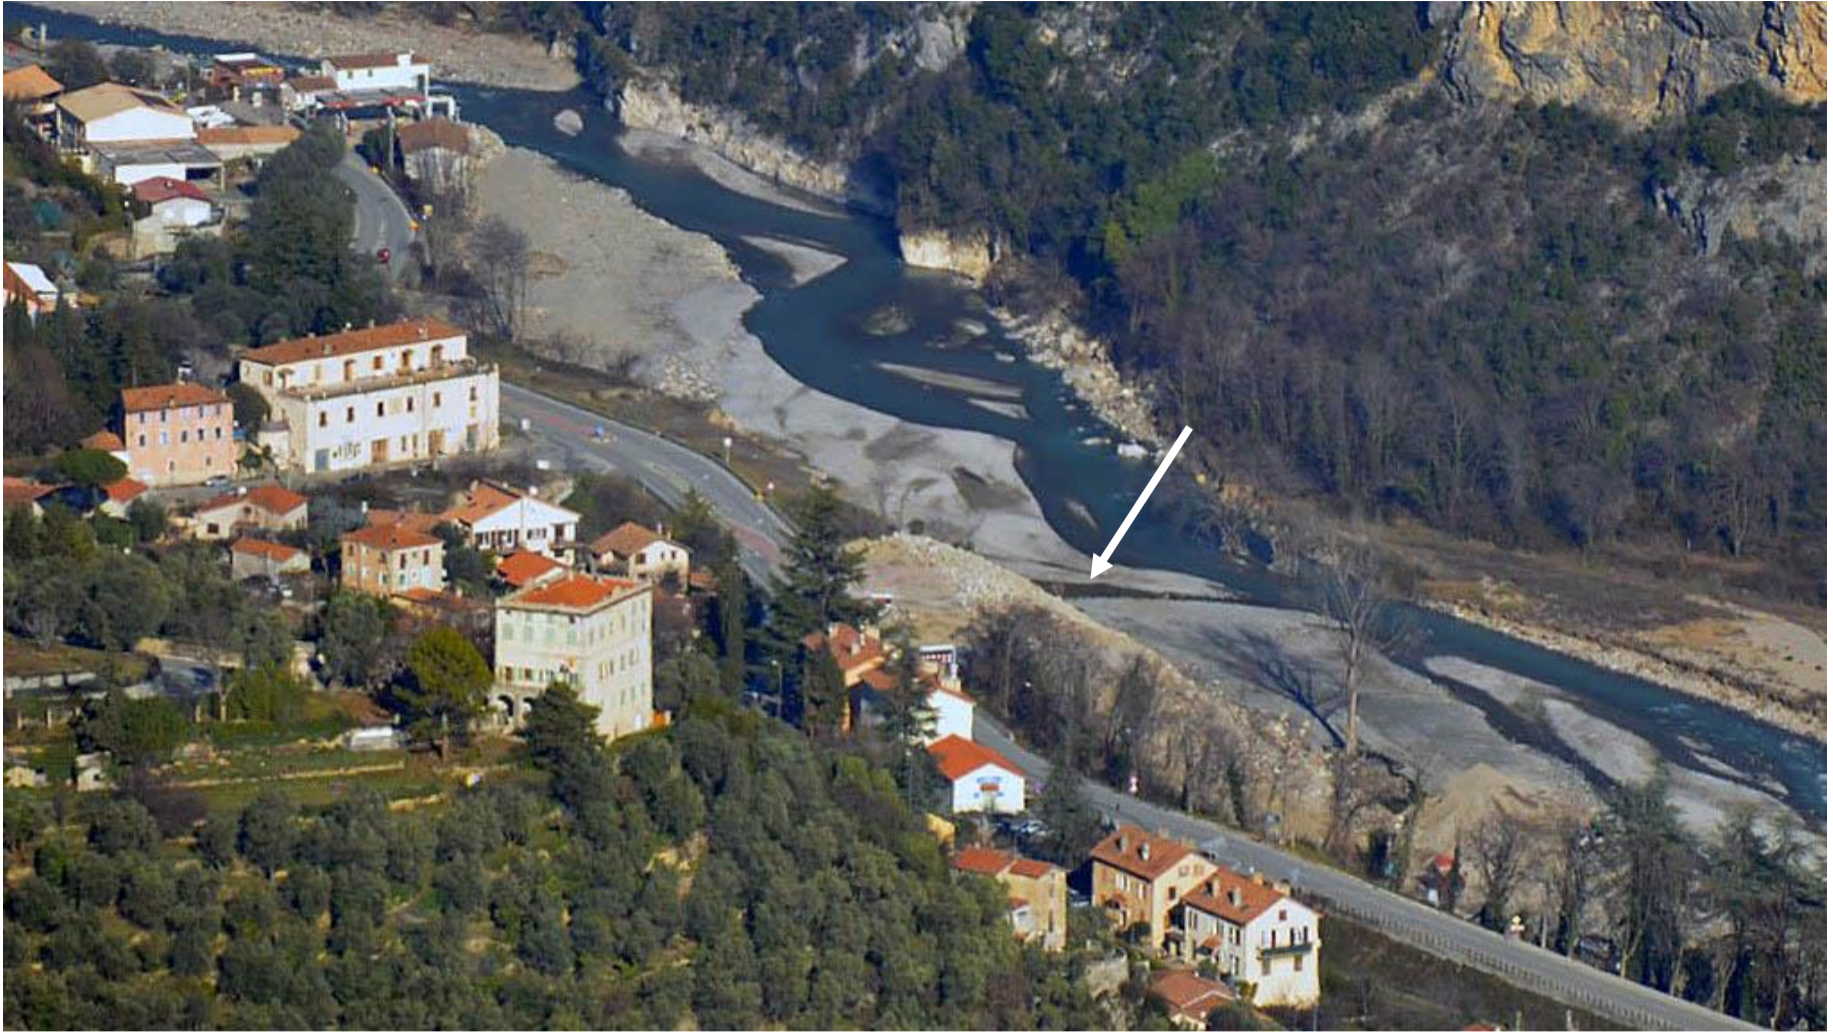
Janvier 2022. Confluent de la Maglia (sous la flèche). A l'aval, le nouveau talus de déblais. Vue depuis le S-O.

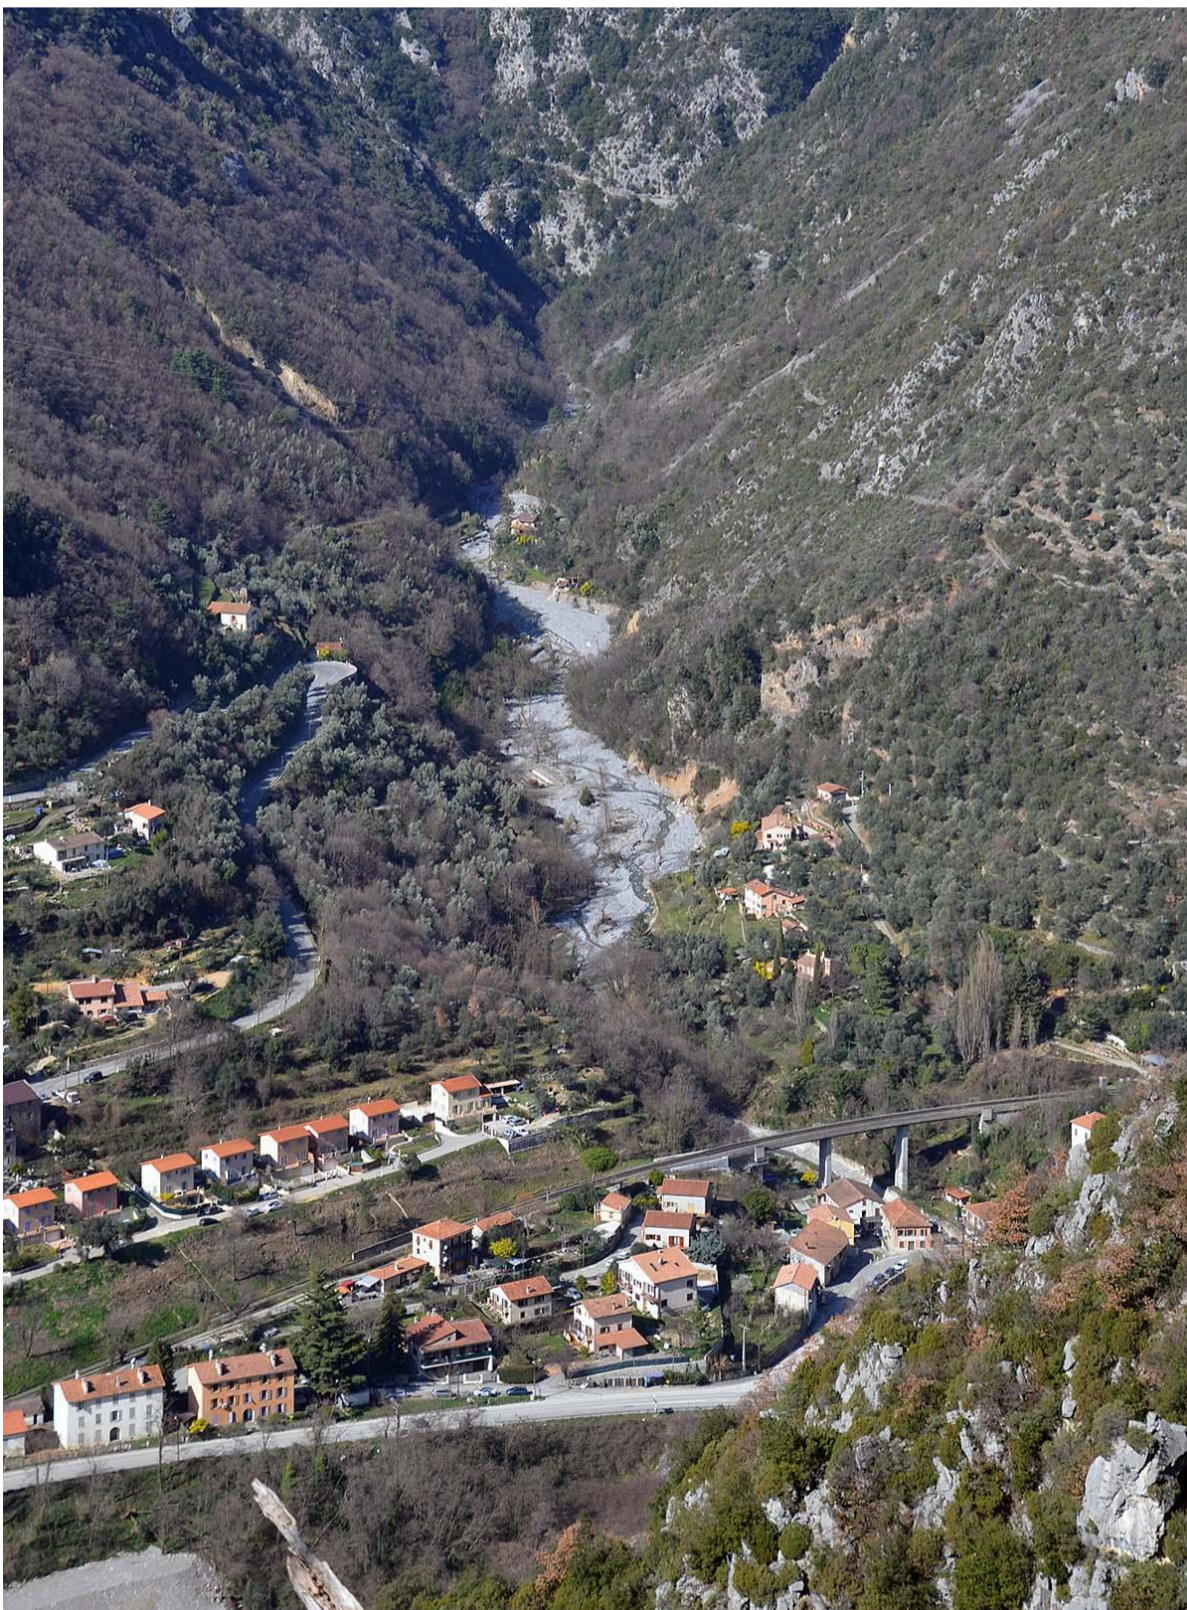
Vue des dépôts consécutifs à la tempête Alex dans le lit de la Basse-Maglia en janvier 2022 (depuis le chemin de l'Orneglia).
