Conférence de consensus pour la définition d'un projet de restauration durable du village historique de Breil-sur-Roya

CAHIER DE REFERENCES N° 3

Description des berges et du lit de la Roya en amont du village Secteur Aïgara

Version n° 3 en date du 27 août 2022, susceptible d'être mise à jour

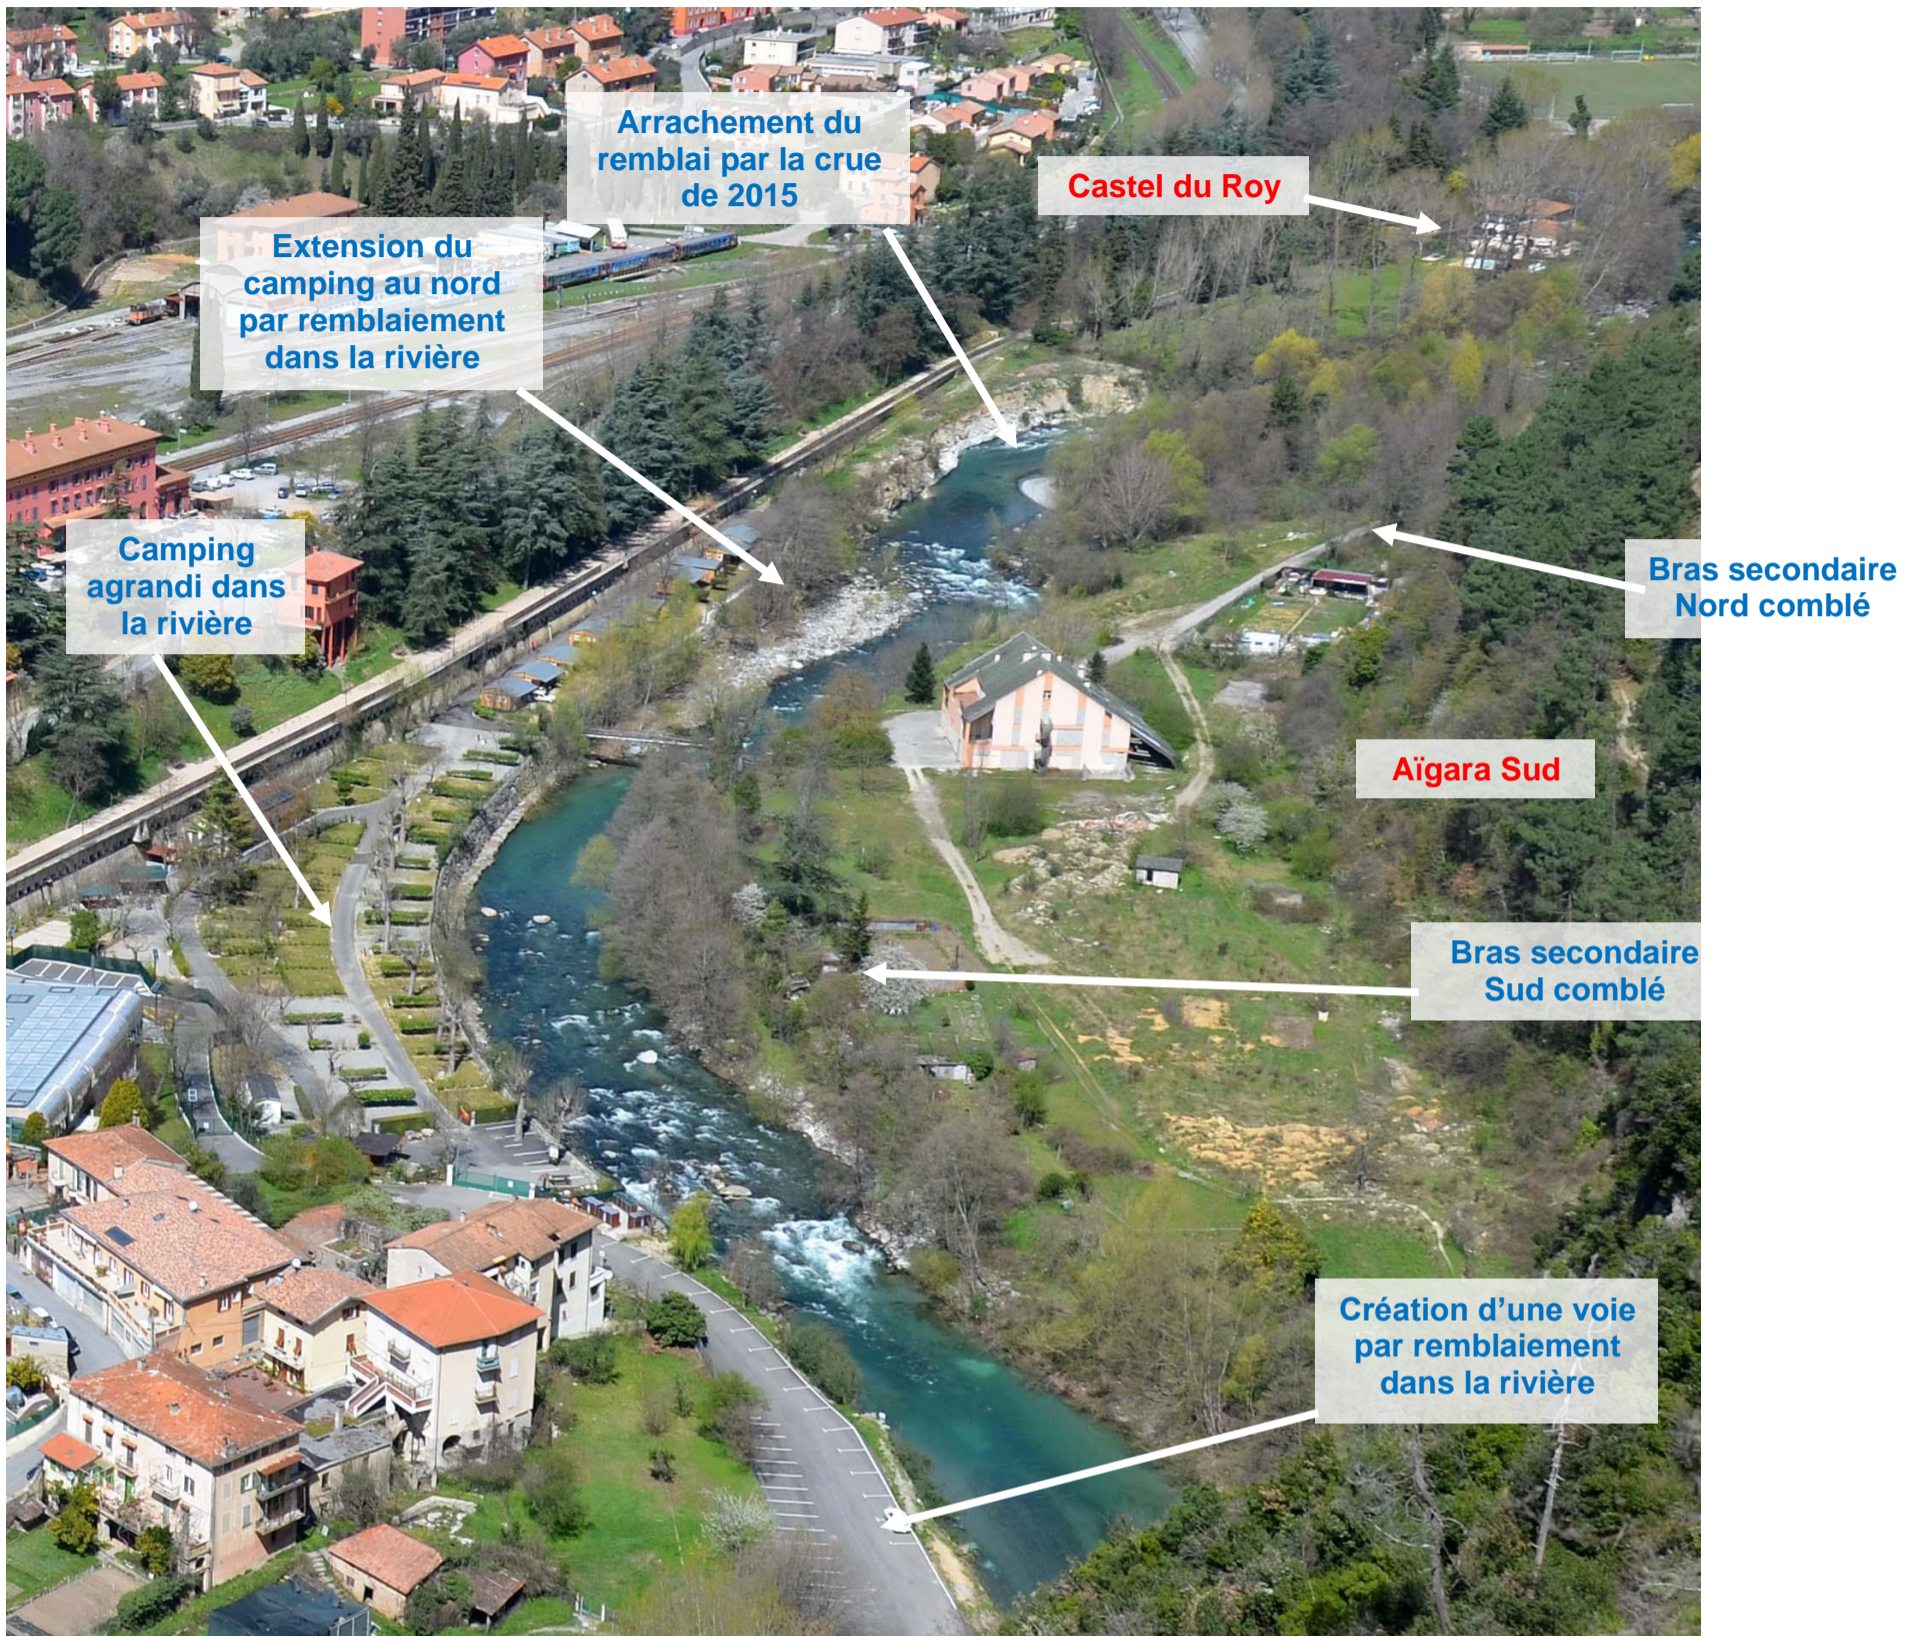
Avril 2013. Vue depuis le NE (chemin de la Cruella) de la rivière « canalisée » dans la boucle du camping, telle qu'elle était encore en 2020.

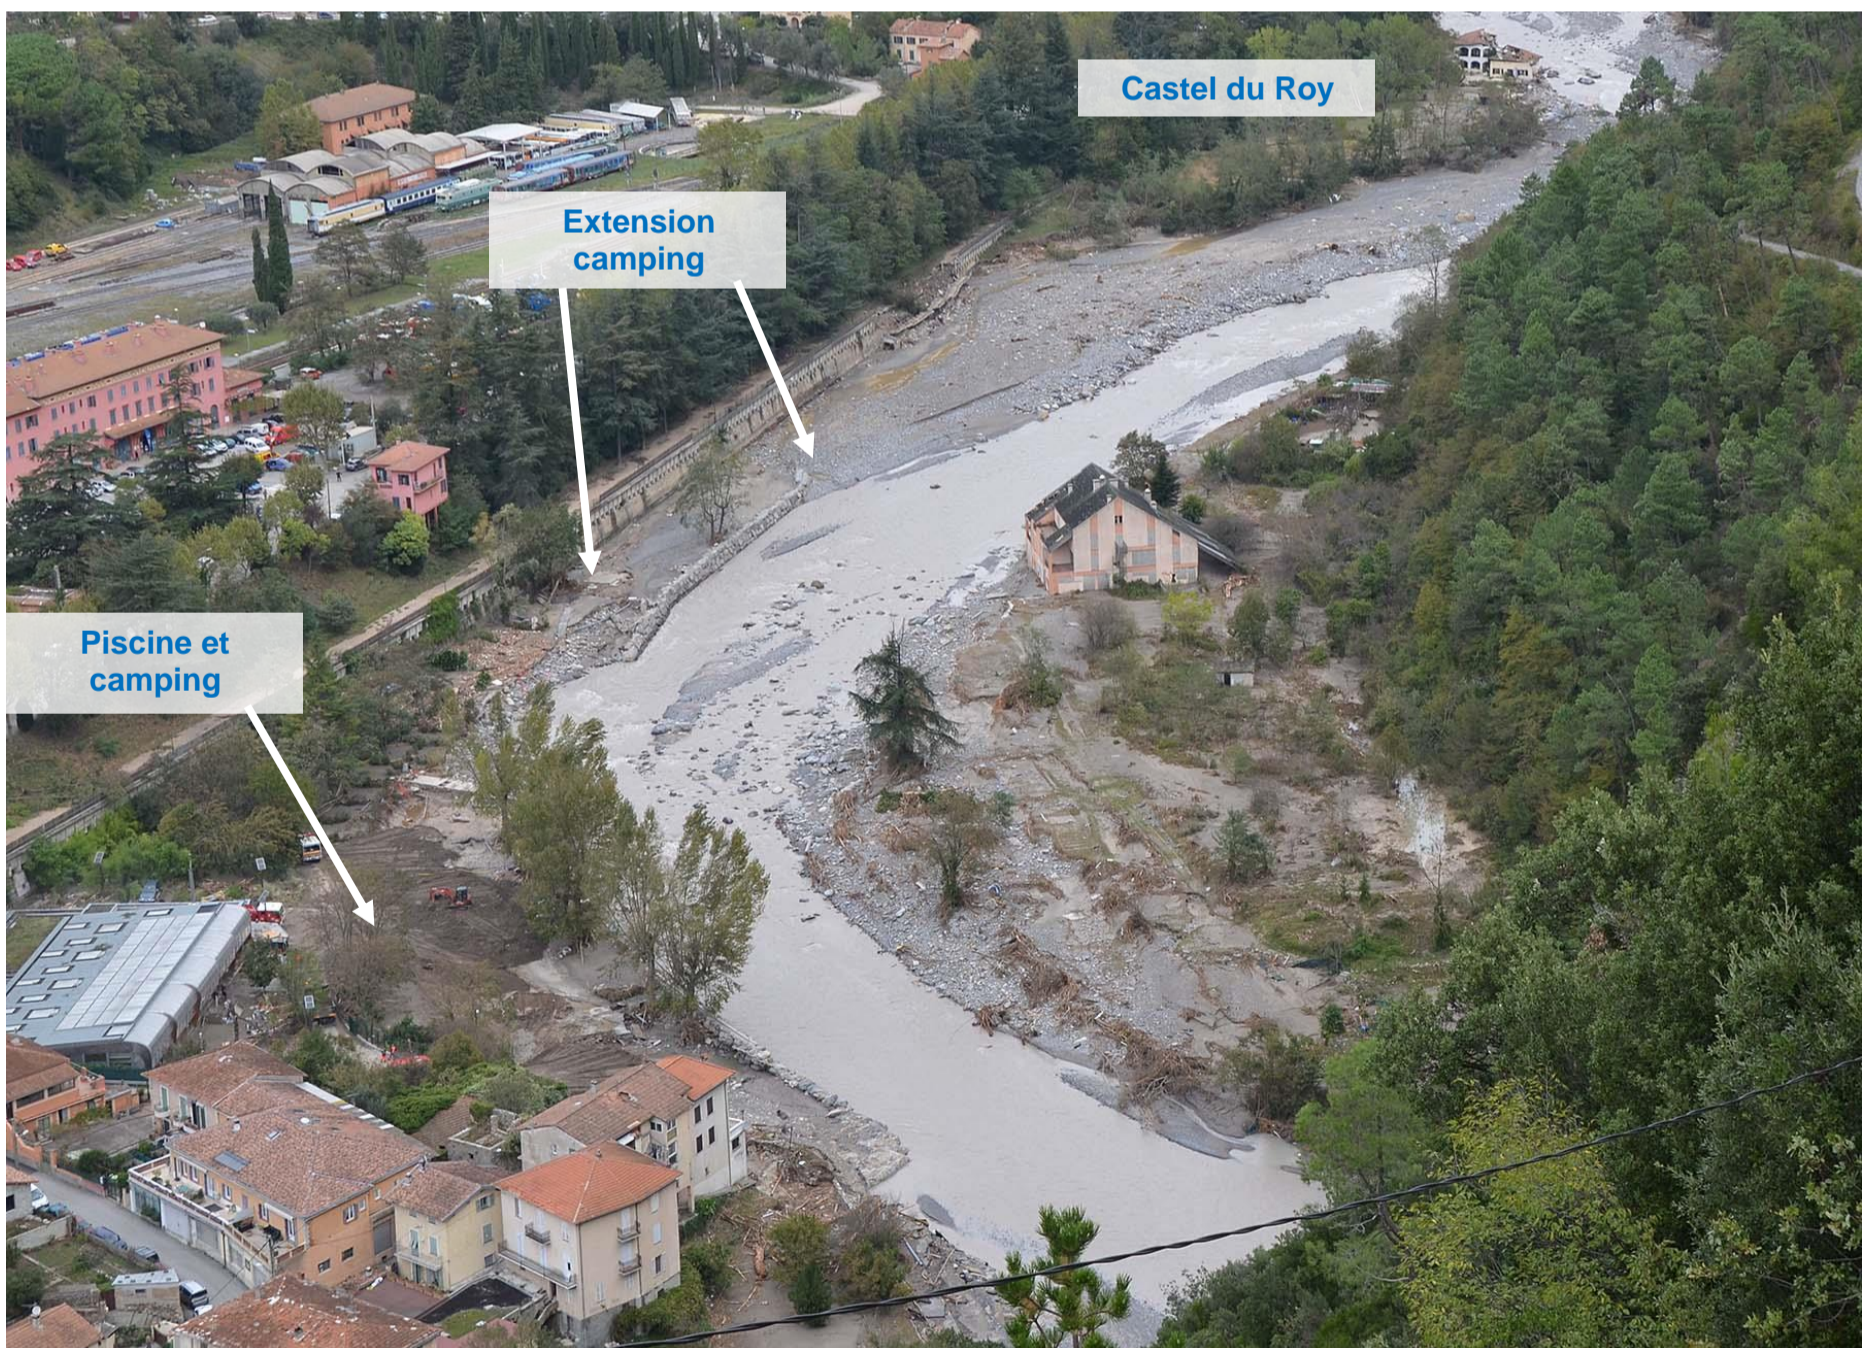
Octobre 2020. Berges du camping arrachées. Lir de la Roya rempli de dépôts. Berge de l'Aigara Sud reconquise par le lit majeur.

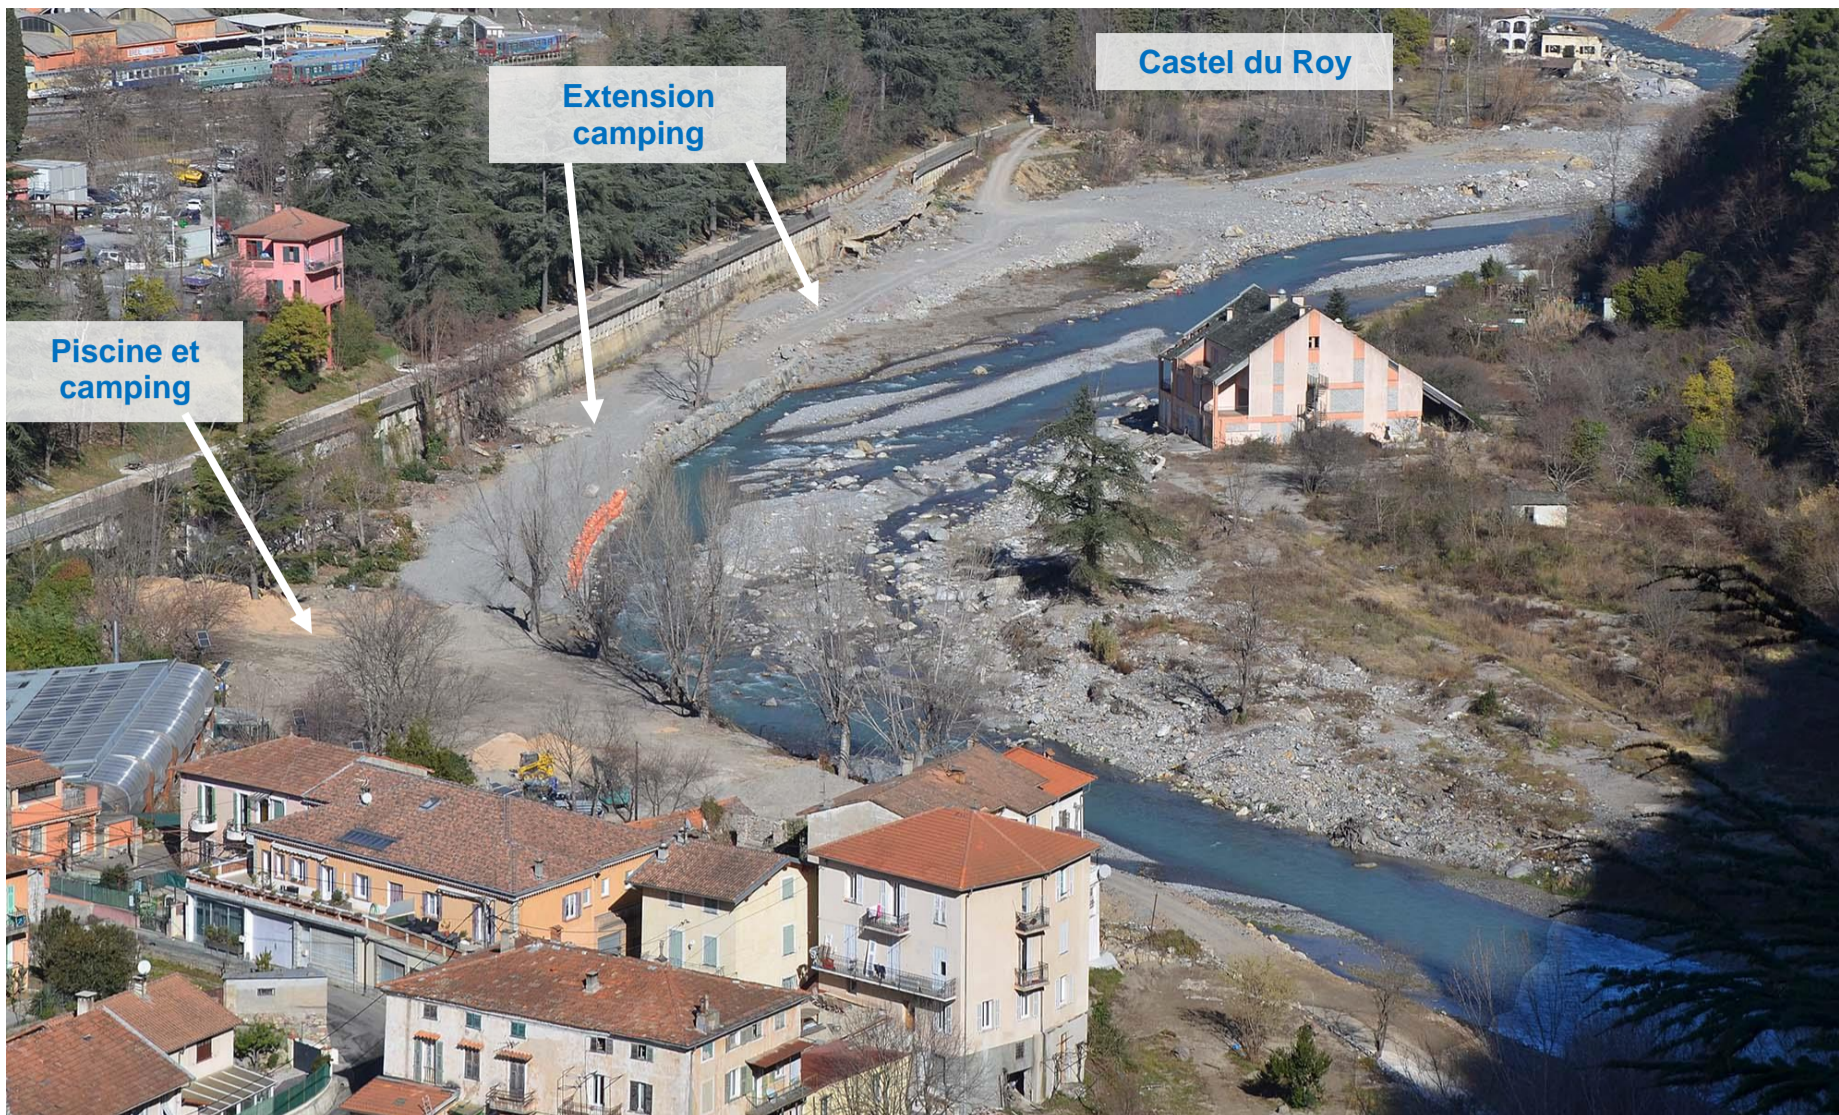
Février 2022. Camping remblayé à l'arrière d'un enrochement.

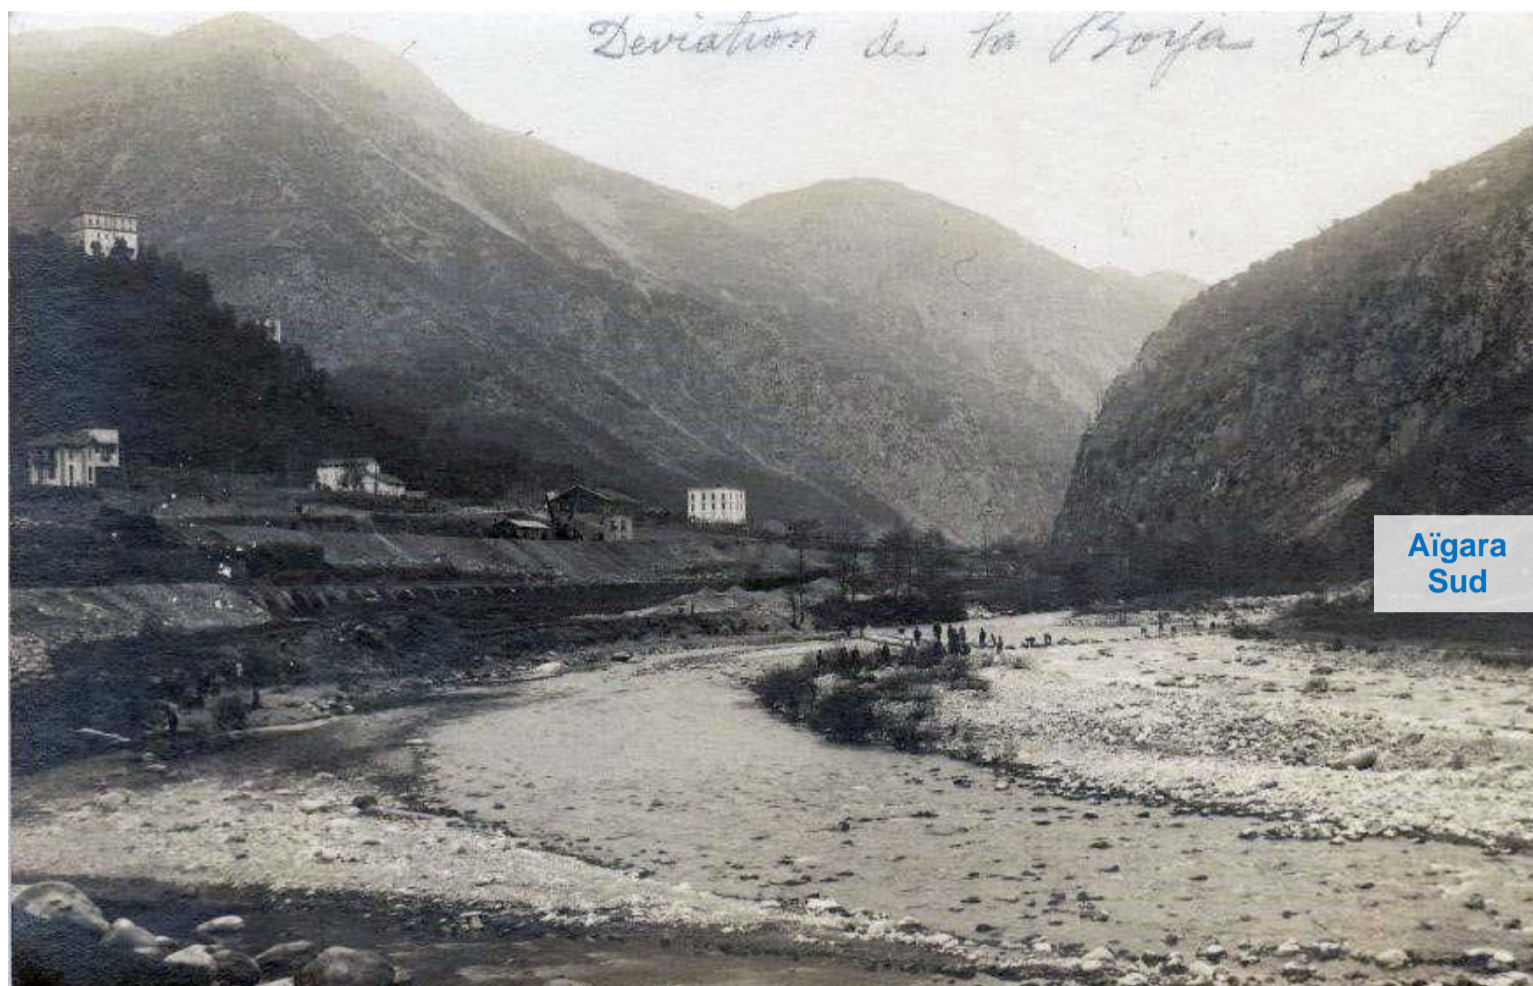
1919. Vue de la courbe du camping depuis le sud, avec une zone de dépôts alluvionnaires à l'intérieur de la courbe (Aigara sud).
