Conférence de consensus pour la définition d'un projet de restauration durable du village historique de Breil-sur-Roya

CAHIER DE REFERENCES N° 4 a

Description des berges et du lit de la Roya aux abords du village Secteur Sélés – Village

Version n° 1 en date du 3 septembre 2022, susceptible d'être mise à jour

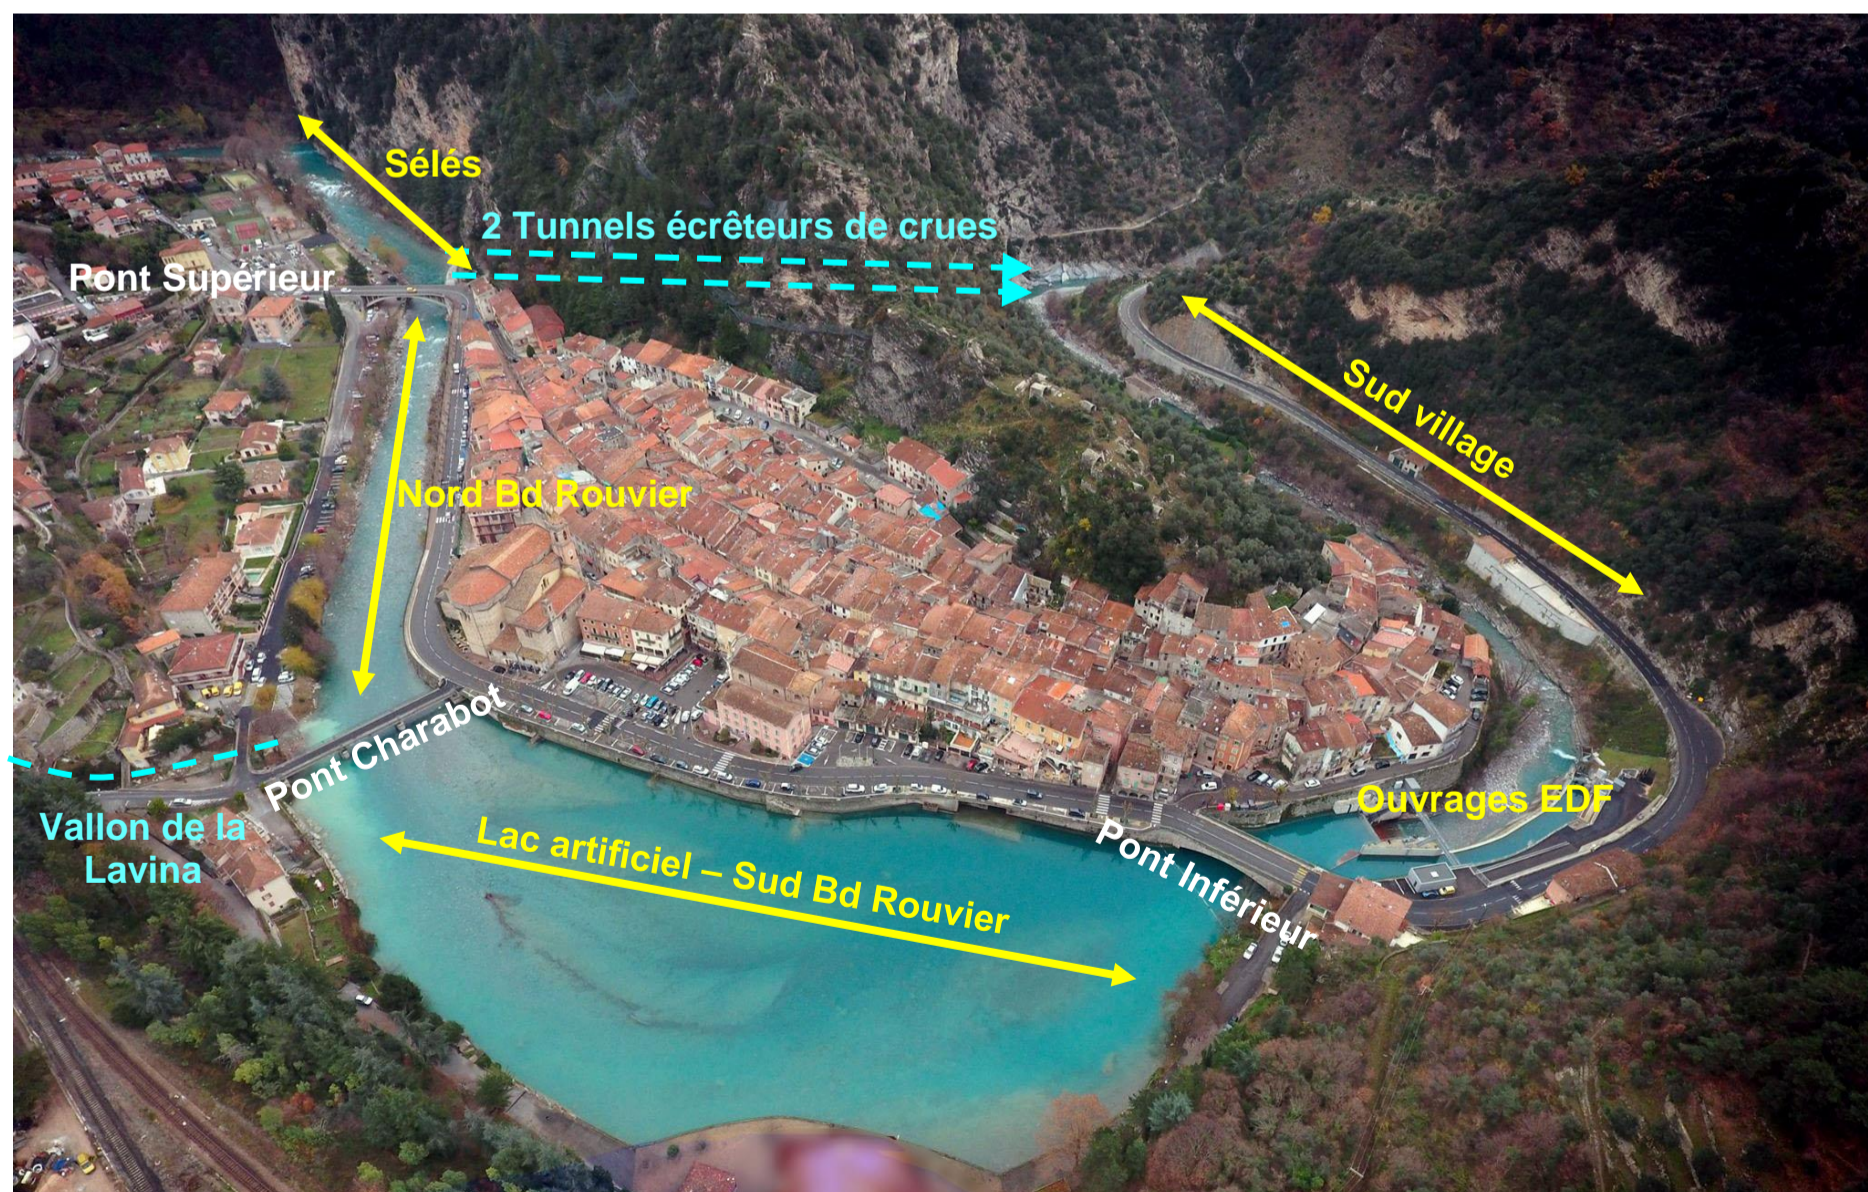
Vue du secteur en 2016, avec dénomination des éléments structurants. (cliché © Rémy Masségli).

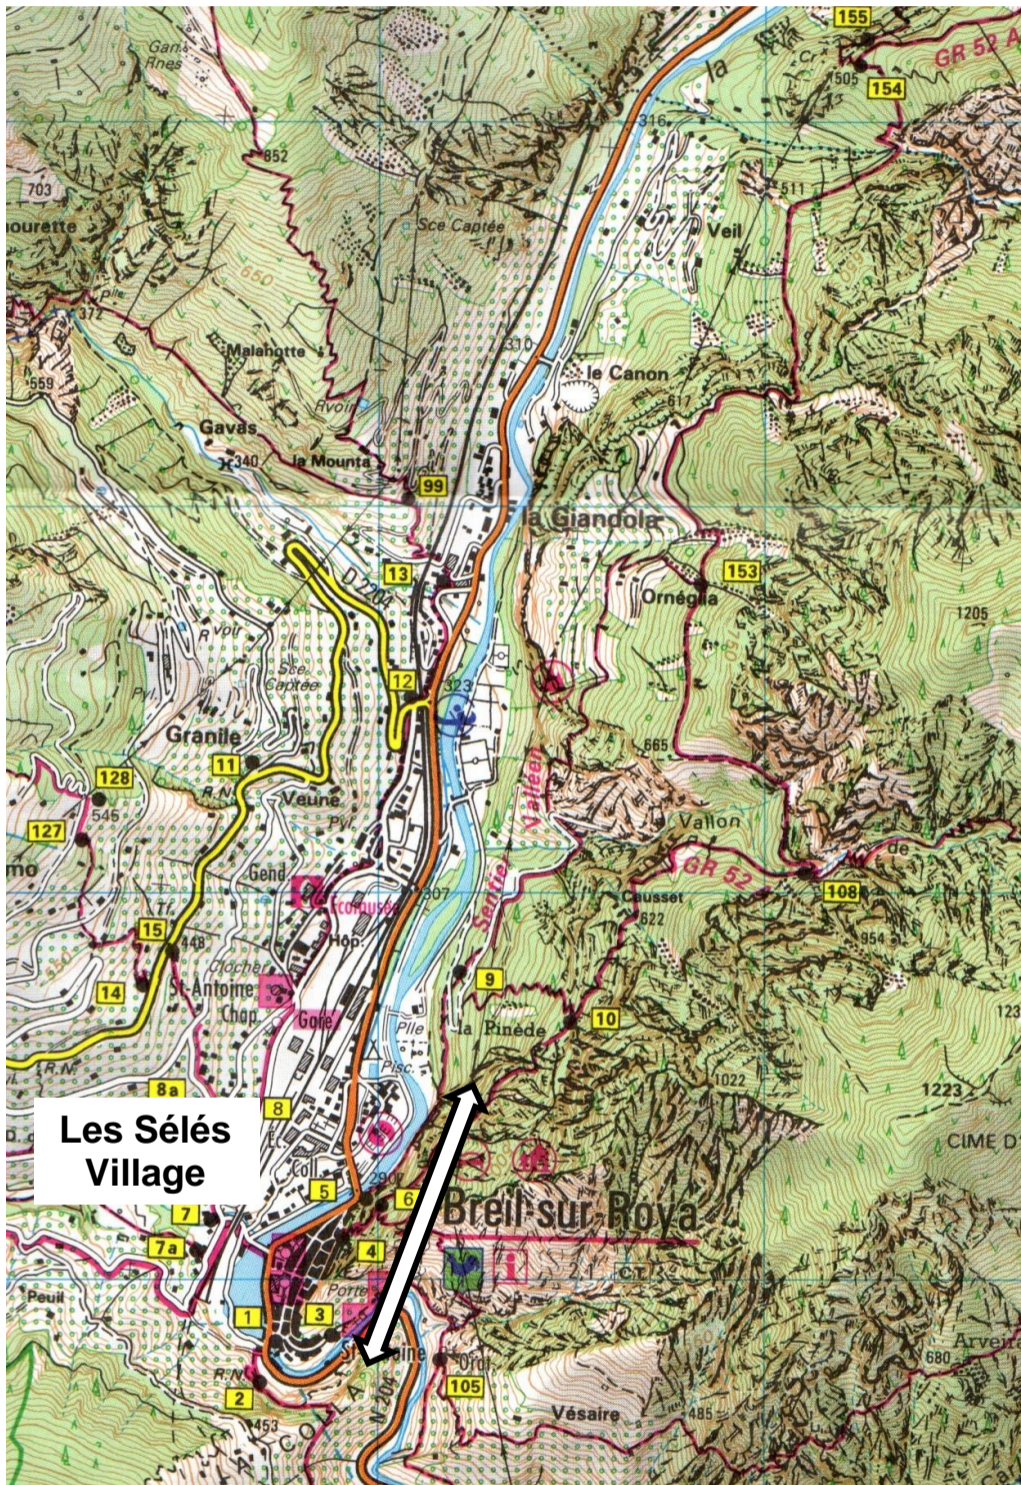
1 Localisation du tronçon Sélés – Village, à l'aval de l'Aïgara

Localisation du segment Sélés – village dans la vallée de la Roya, à Breil (Carte IGN)

L'extrait de la carte routière du département des Alpes-Maritimes éditée par le Conseil départemental 06, localise pour repères, les points kilométriques 7, 8 et 9 de la RD 6204 en amont du village de Breil. (Carte CD06)

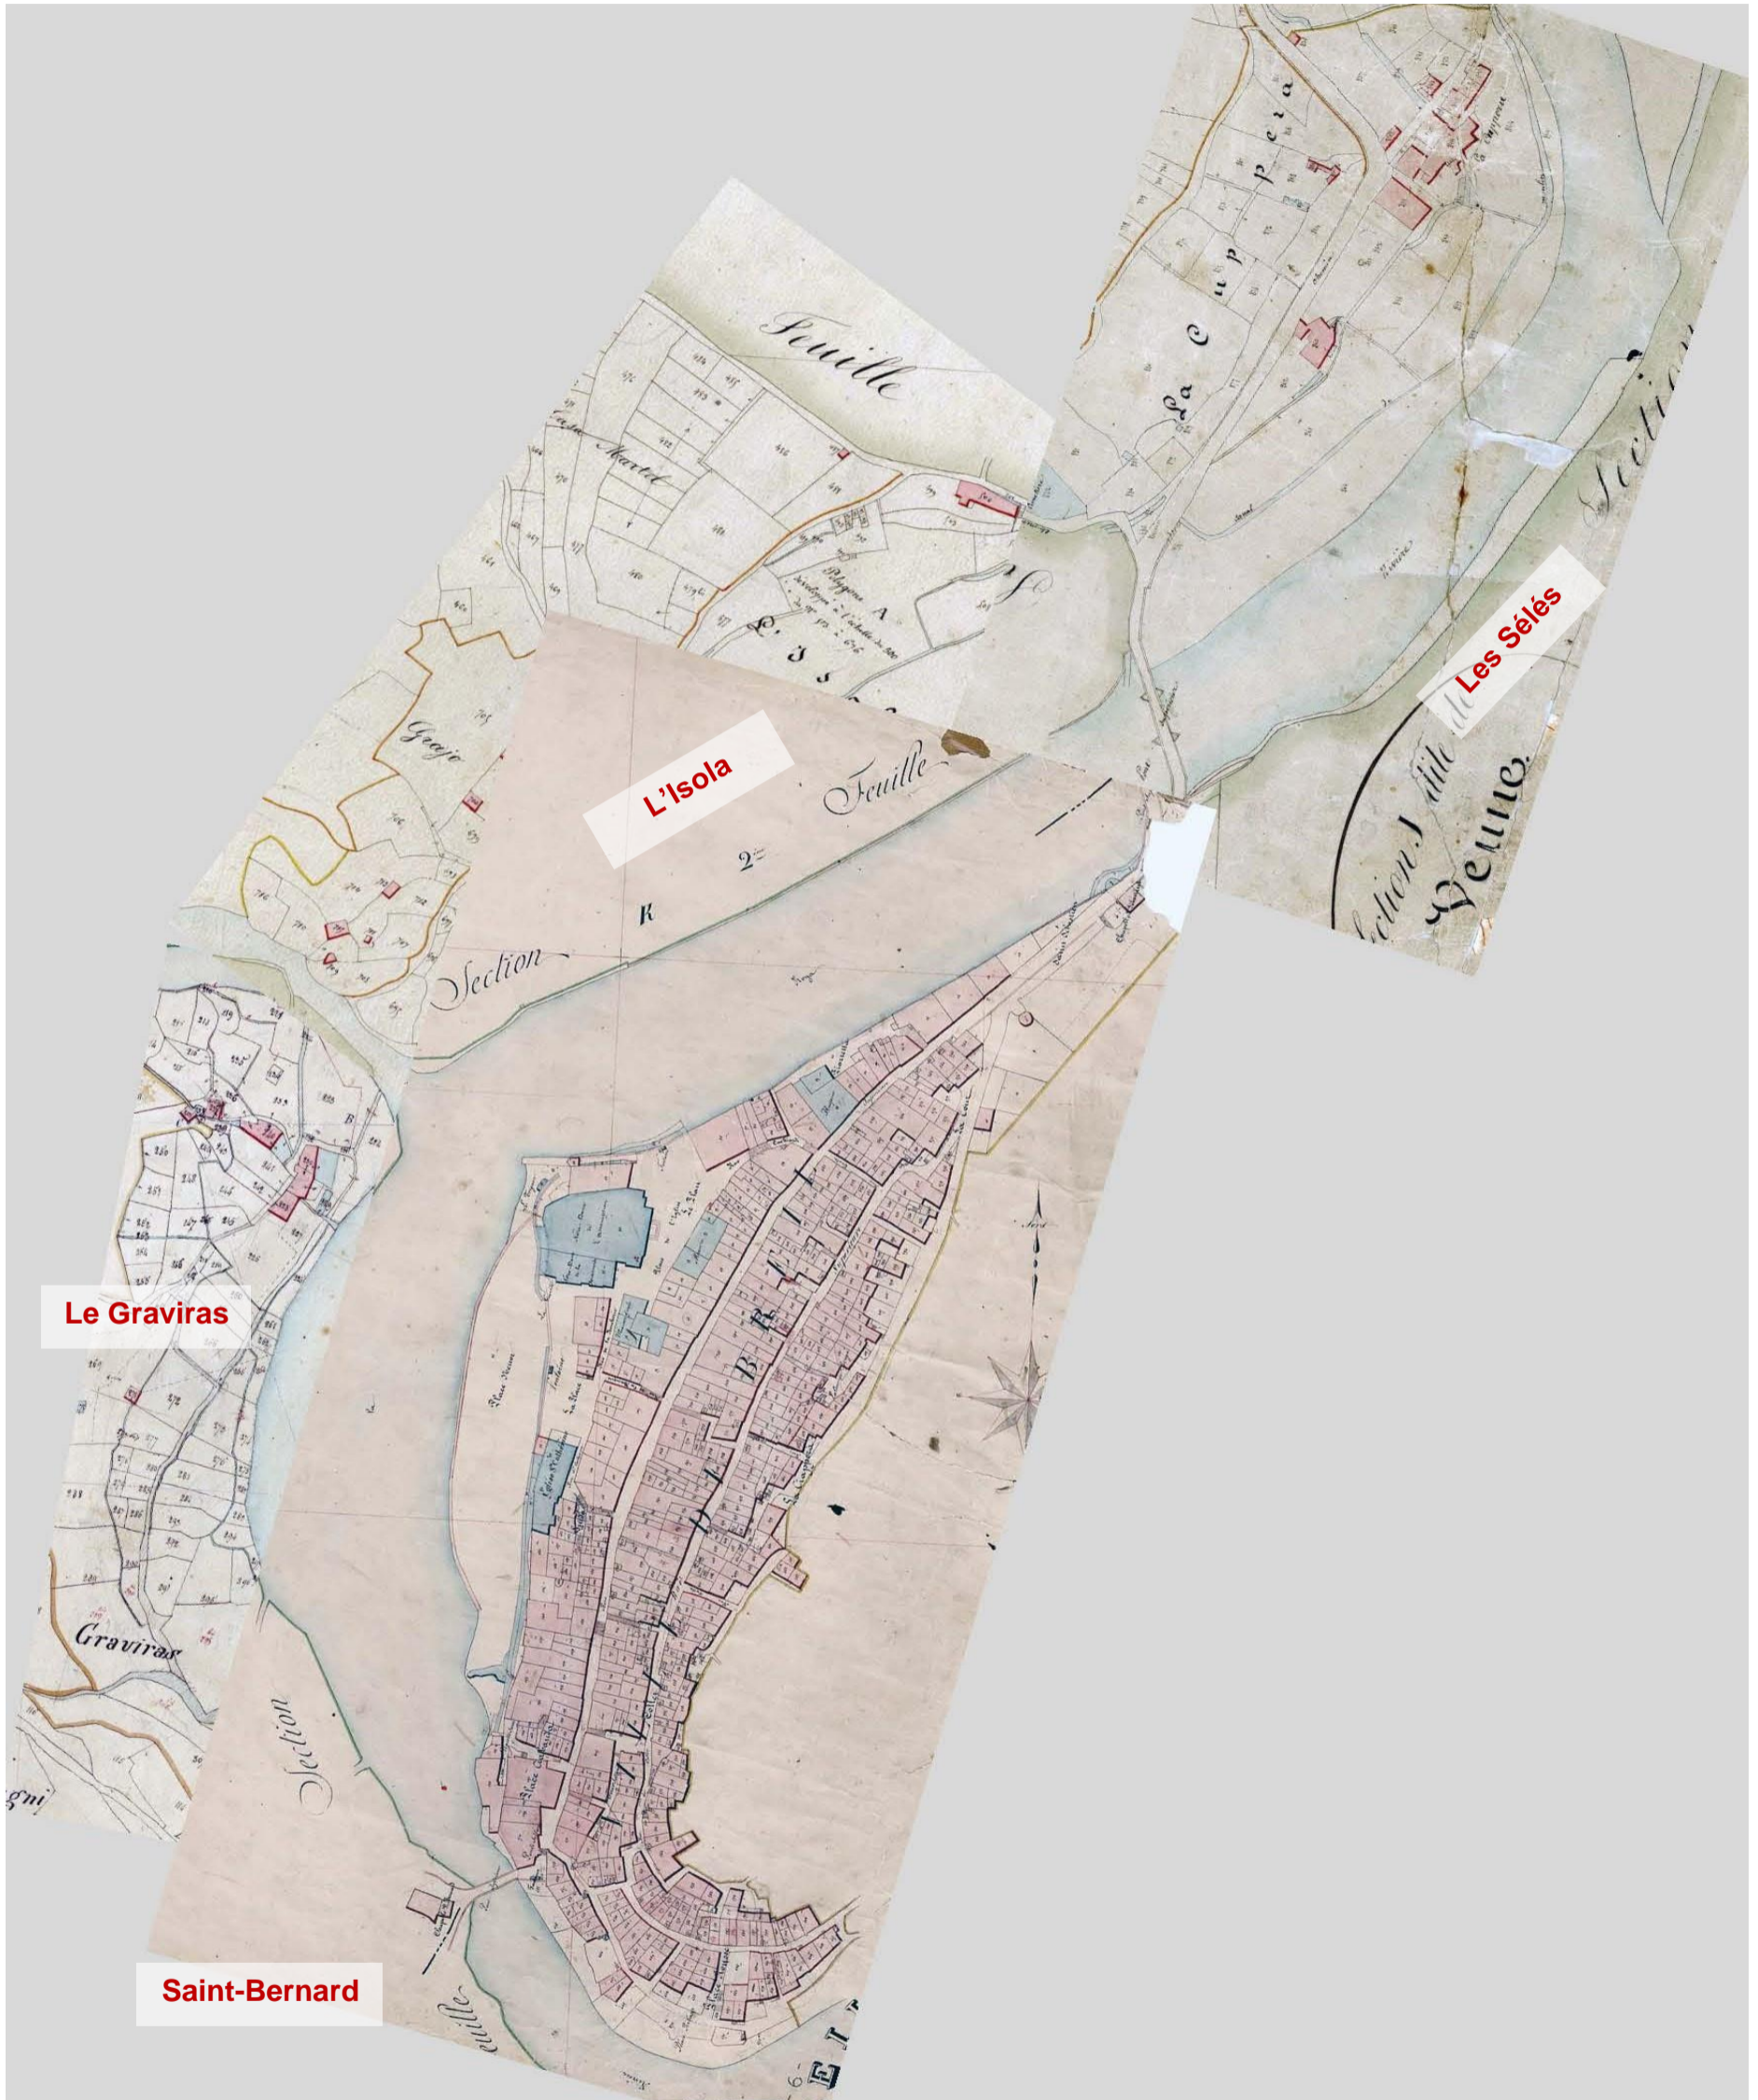
4 Plan cadastral de 1864

La carte suivante des berges de la Roya en 1864 est reconstituée par assemblage d'extraits de feuilles cadastrales. Elle marque l'emprise du lit de la Roya tel qu'il avait alors été levé, sans localiser les îlets.

Le mur arrondi de protection de l'actuelle place Biancheri (alors Place Neuve) avait déjà été construit, dix ans auparavant, sur la plage visible en 1773. (N-B : ce mur est encore présent).

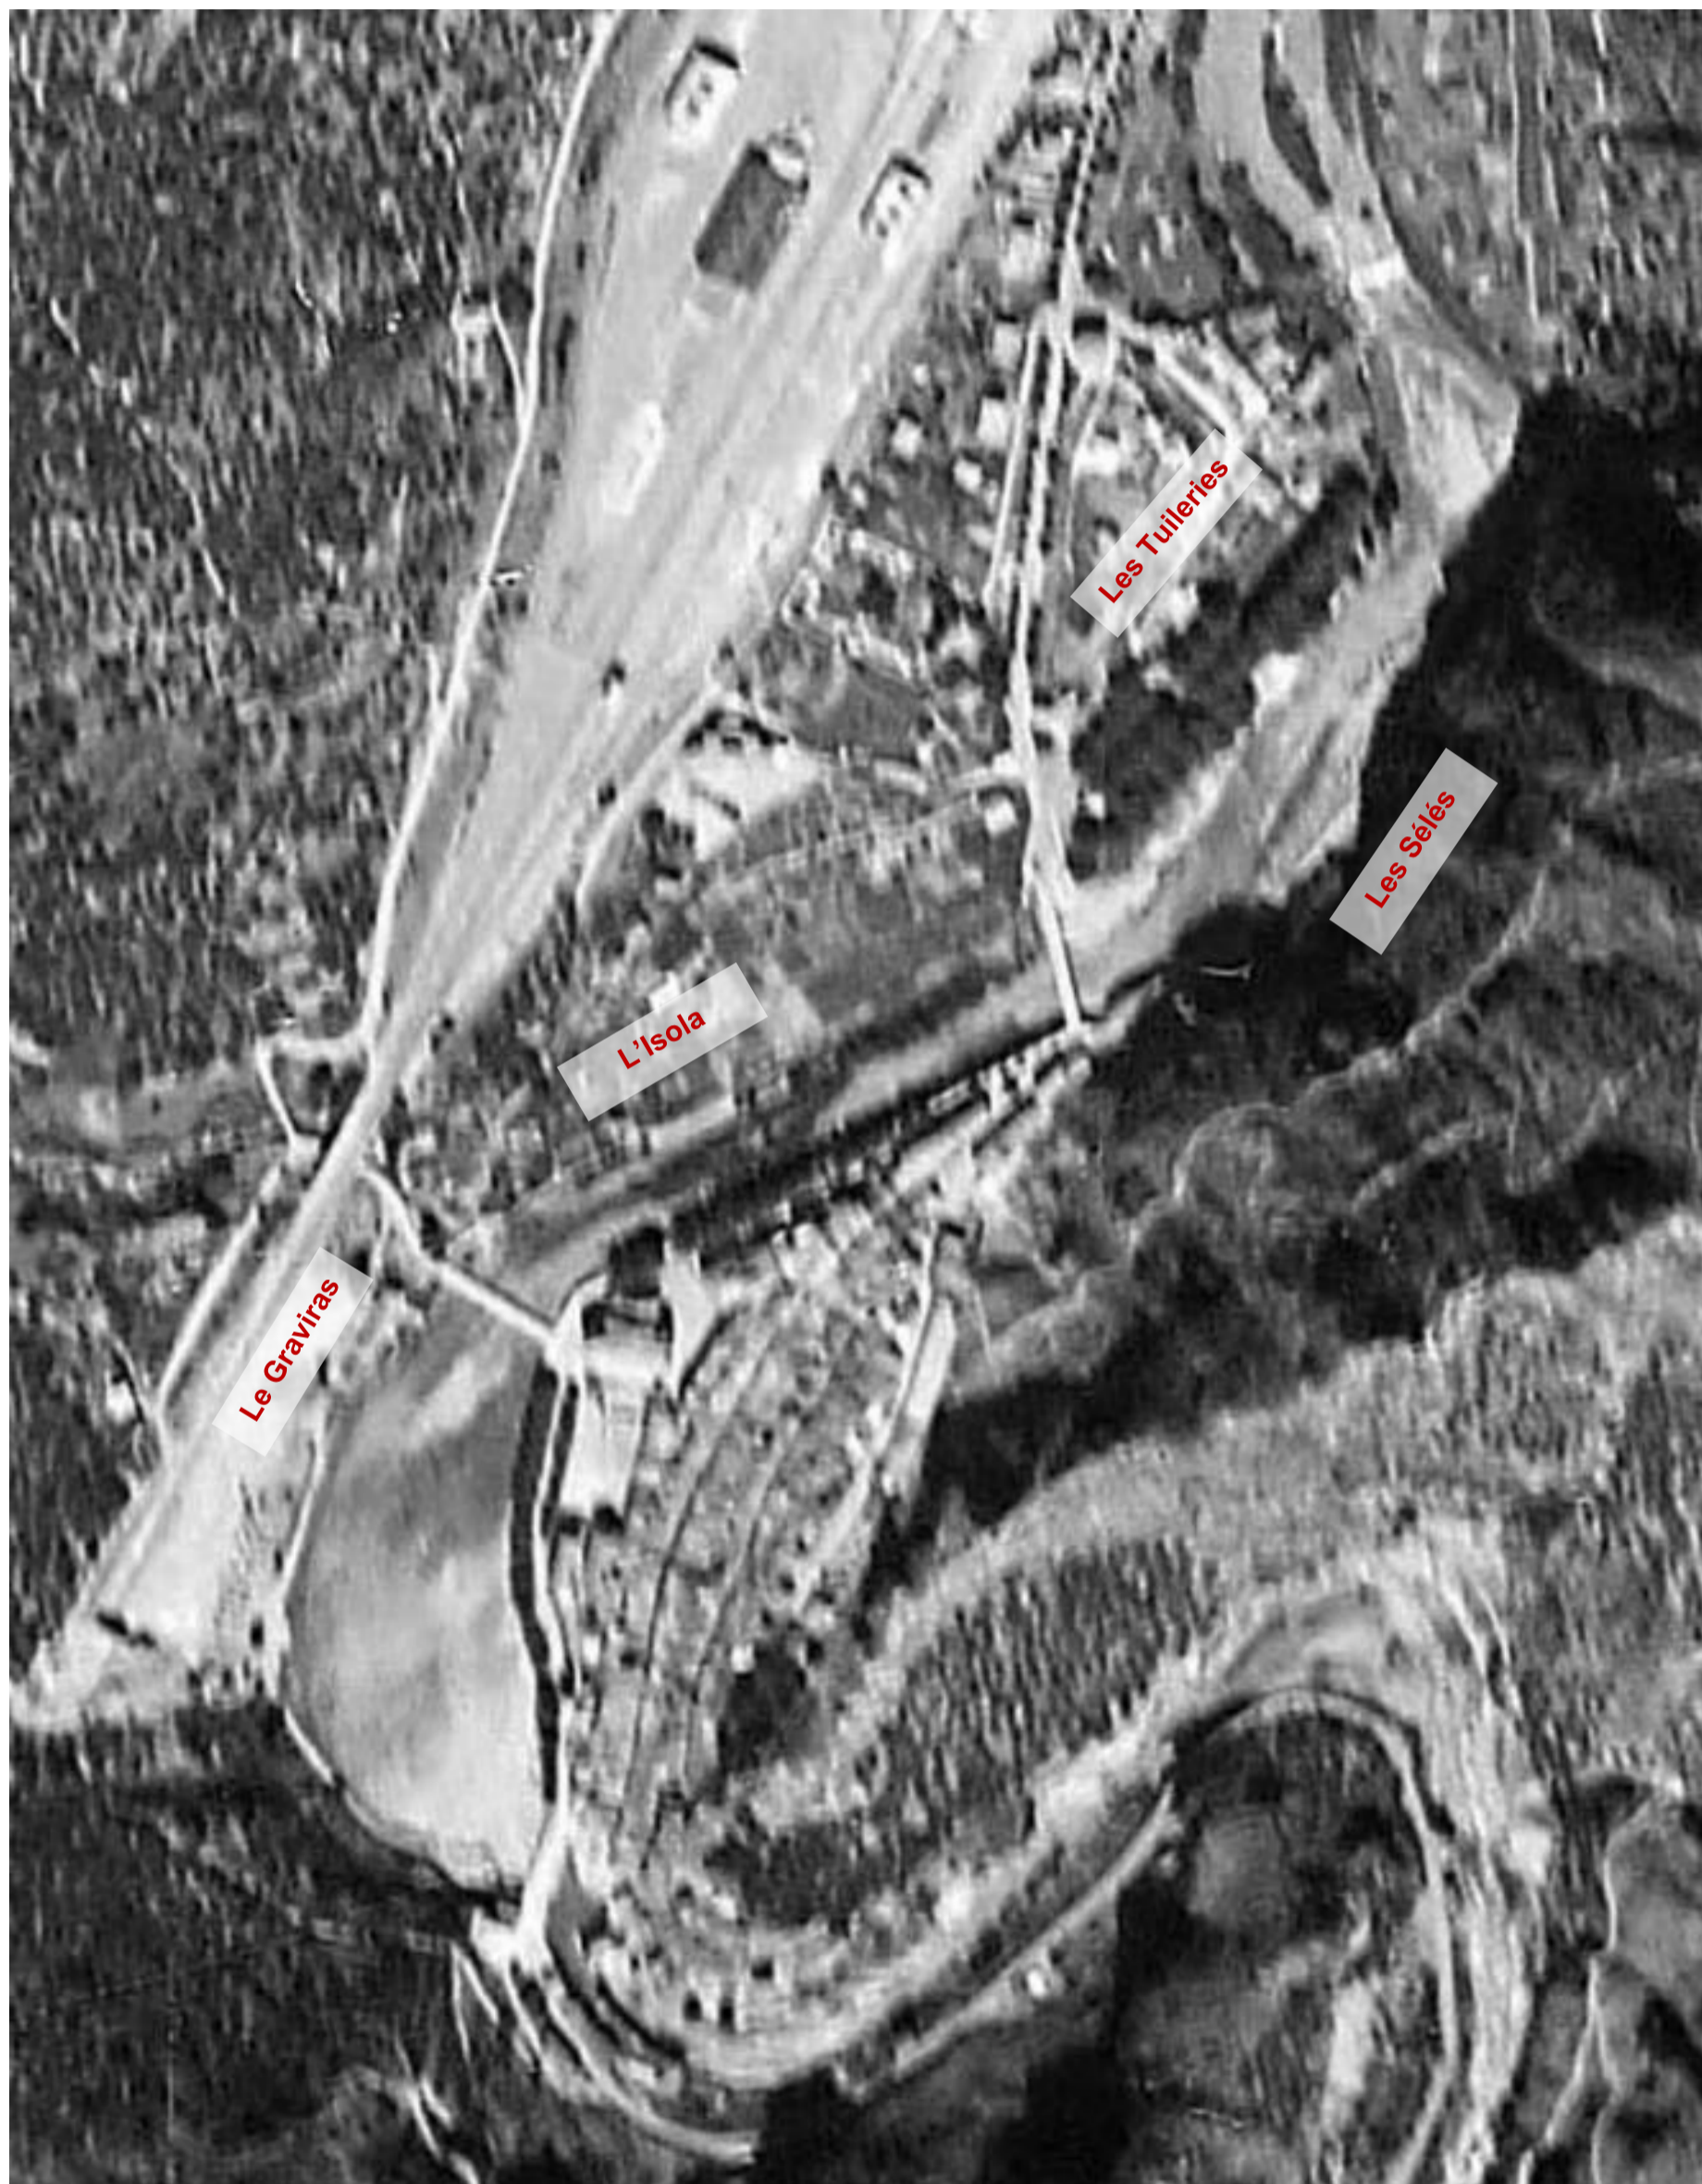
8 Vue zénithale de l'année 1948

Cette vue zénithale montre peu de modifications depuis celle de 1945 :

- Le lac artificiel a été remis en eau suite aux réparations de la vanne, concédée à EDF après la nationalisation de la production d'électricité en 1947 ;
- Le pont inférieur a été reconstruit (pont actuel).

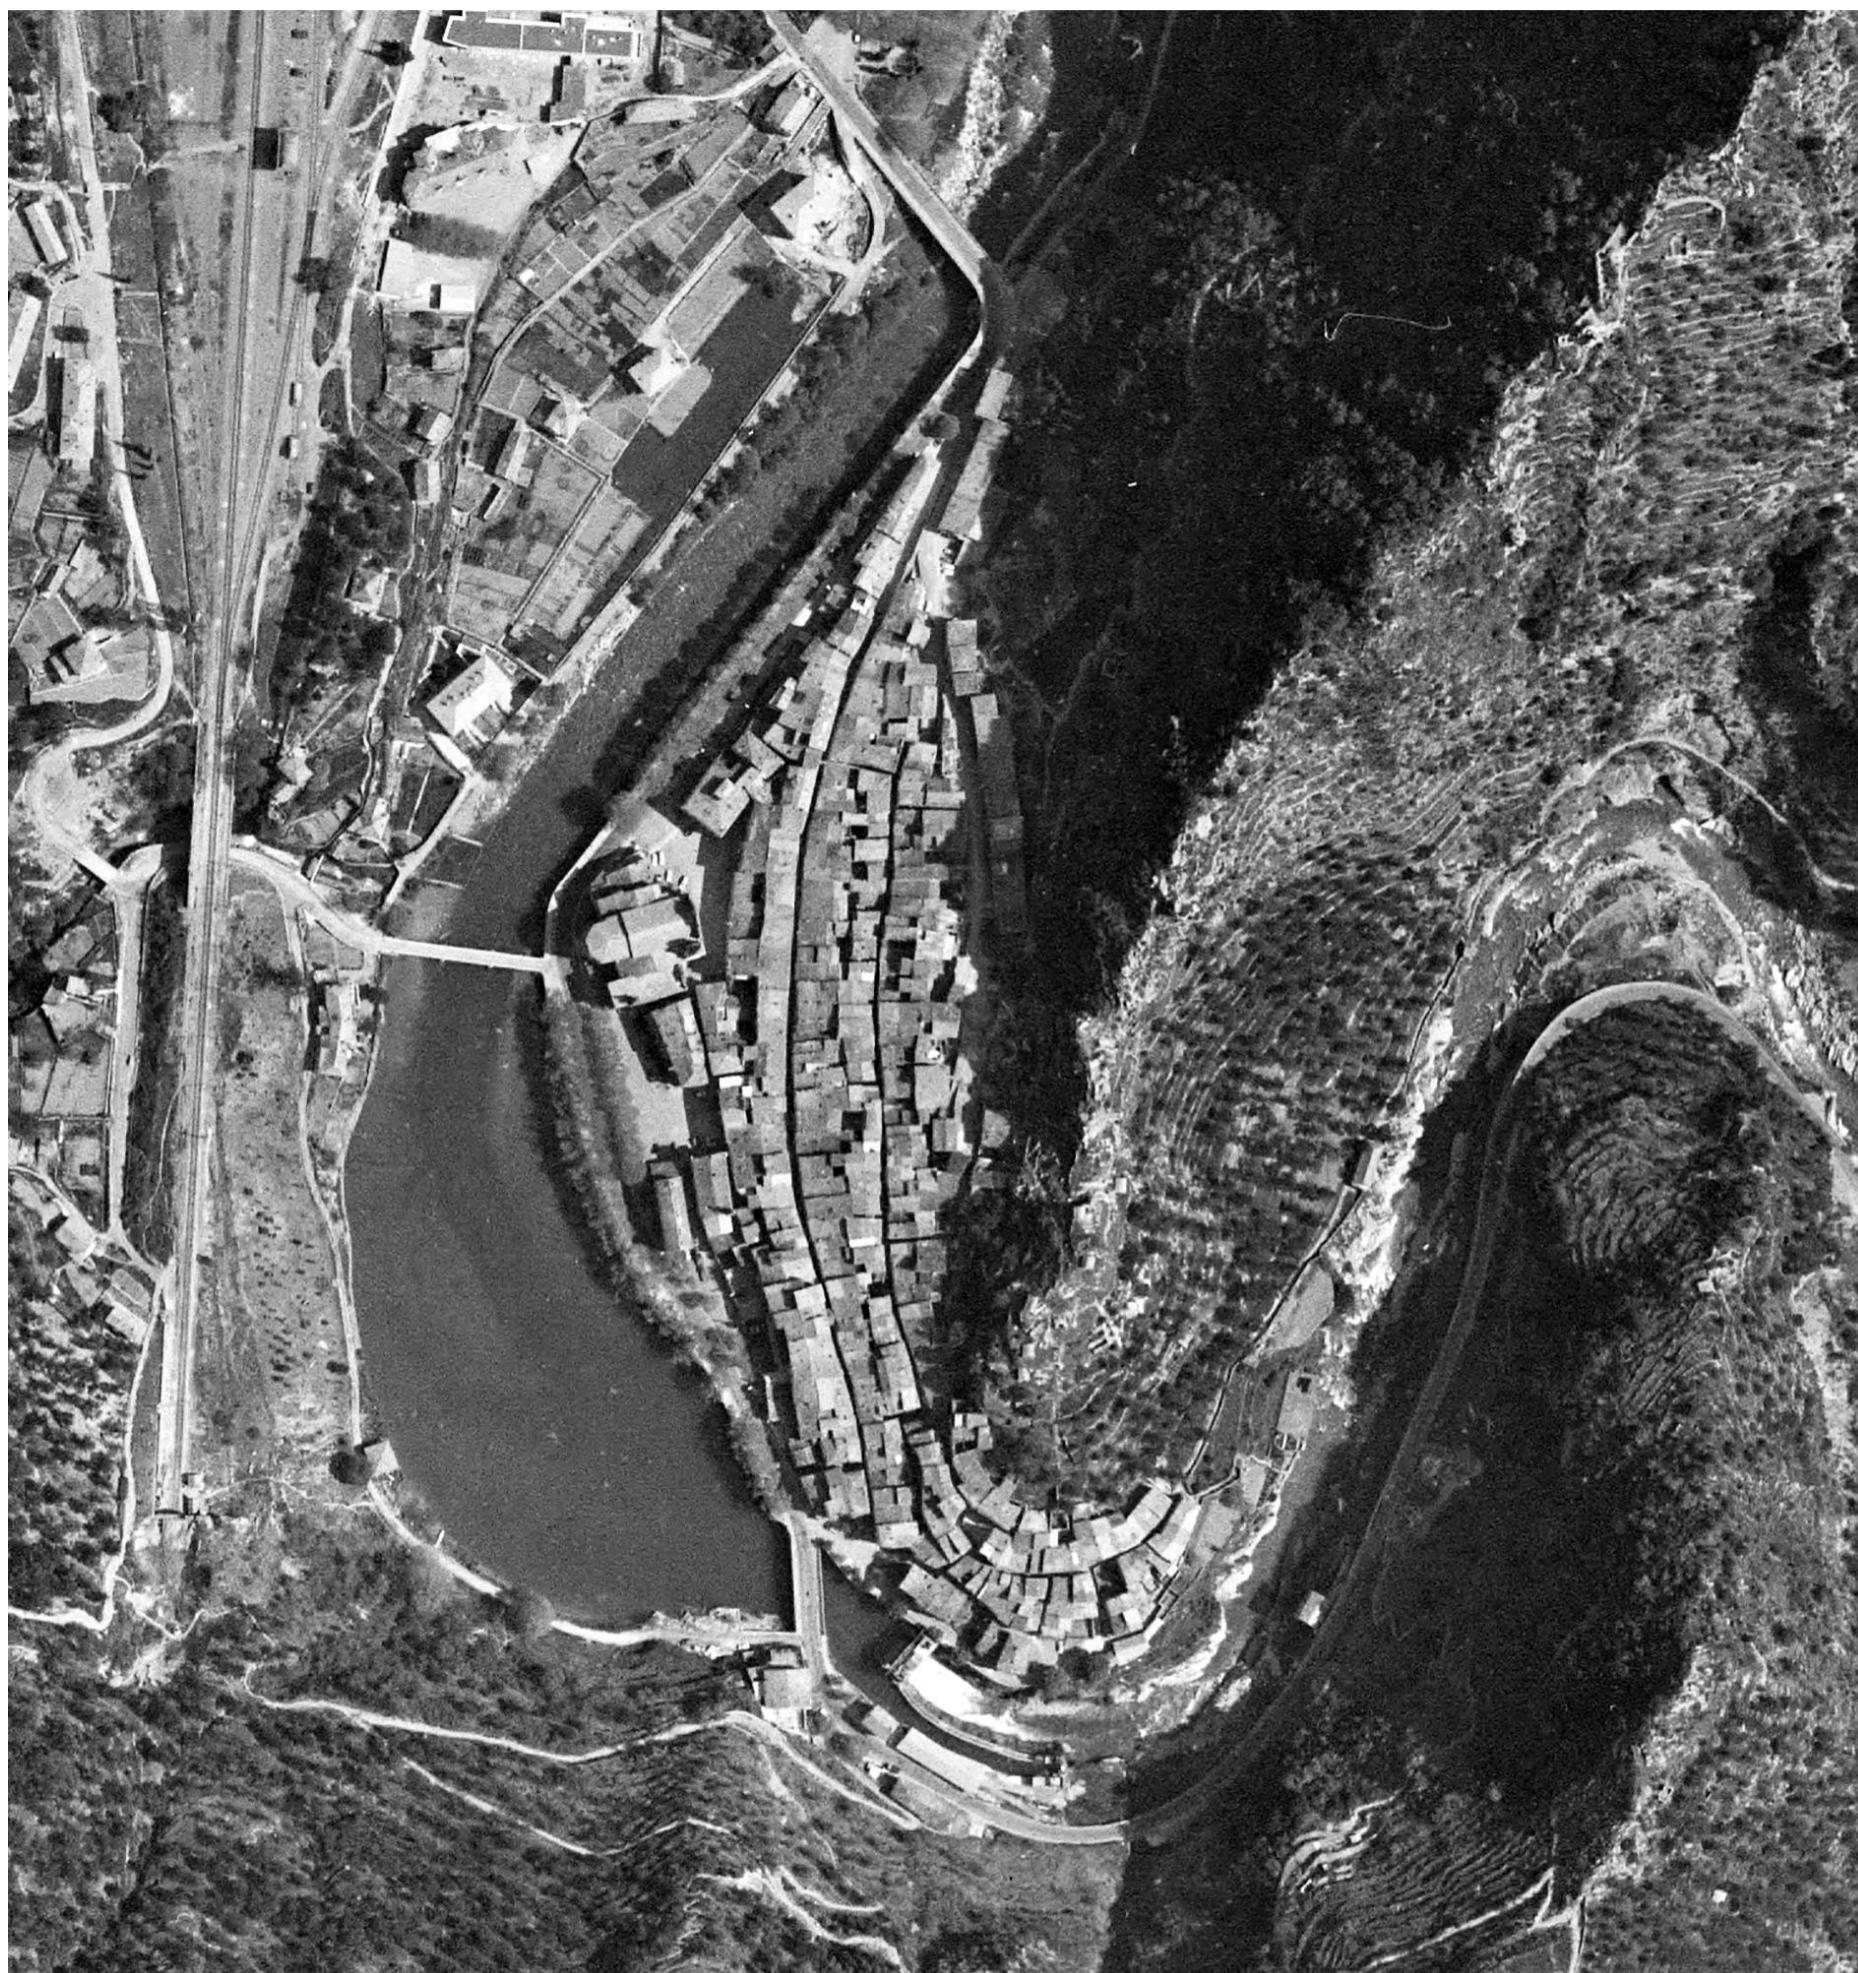
9 Vue zénithale de l'année 1964

Cette vue zénithale montre peu de modifications depuis celle de 1948 :

- Deux digues parmi celles qui ont été construites en épi contre la berge de l'Isola pour élargir la route dans le lit de la Roya sont encore visibles, au nord du confluent de la Lavina. Plus au nord le remblaiement a déjà eu lieu..

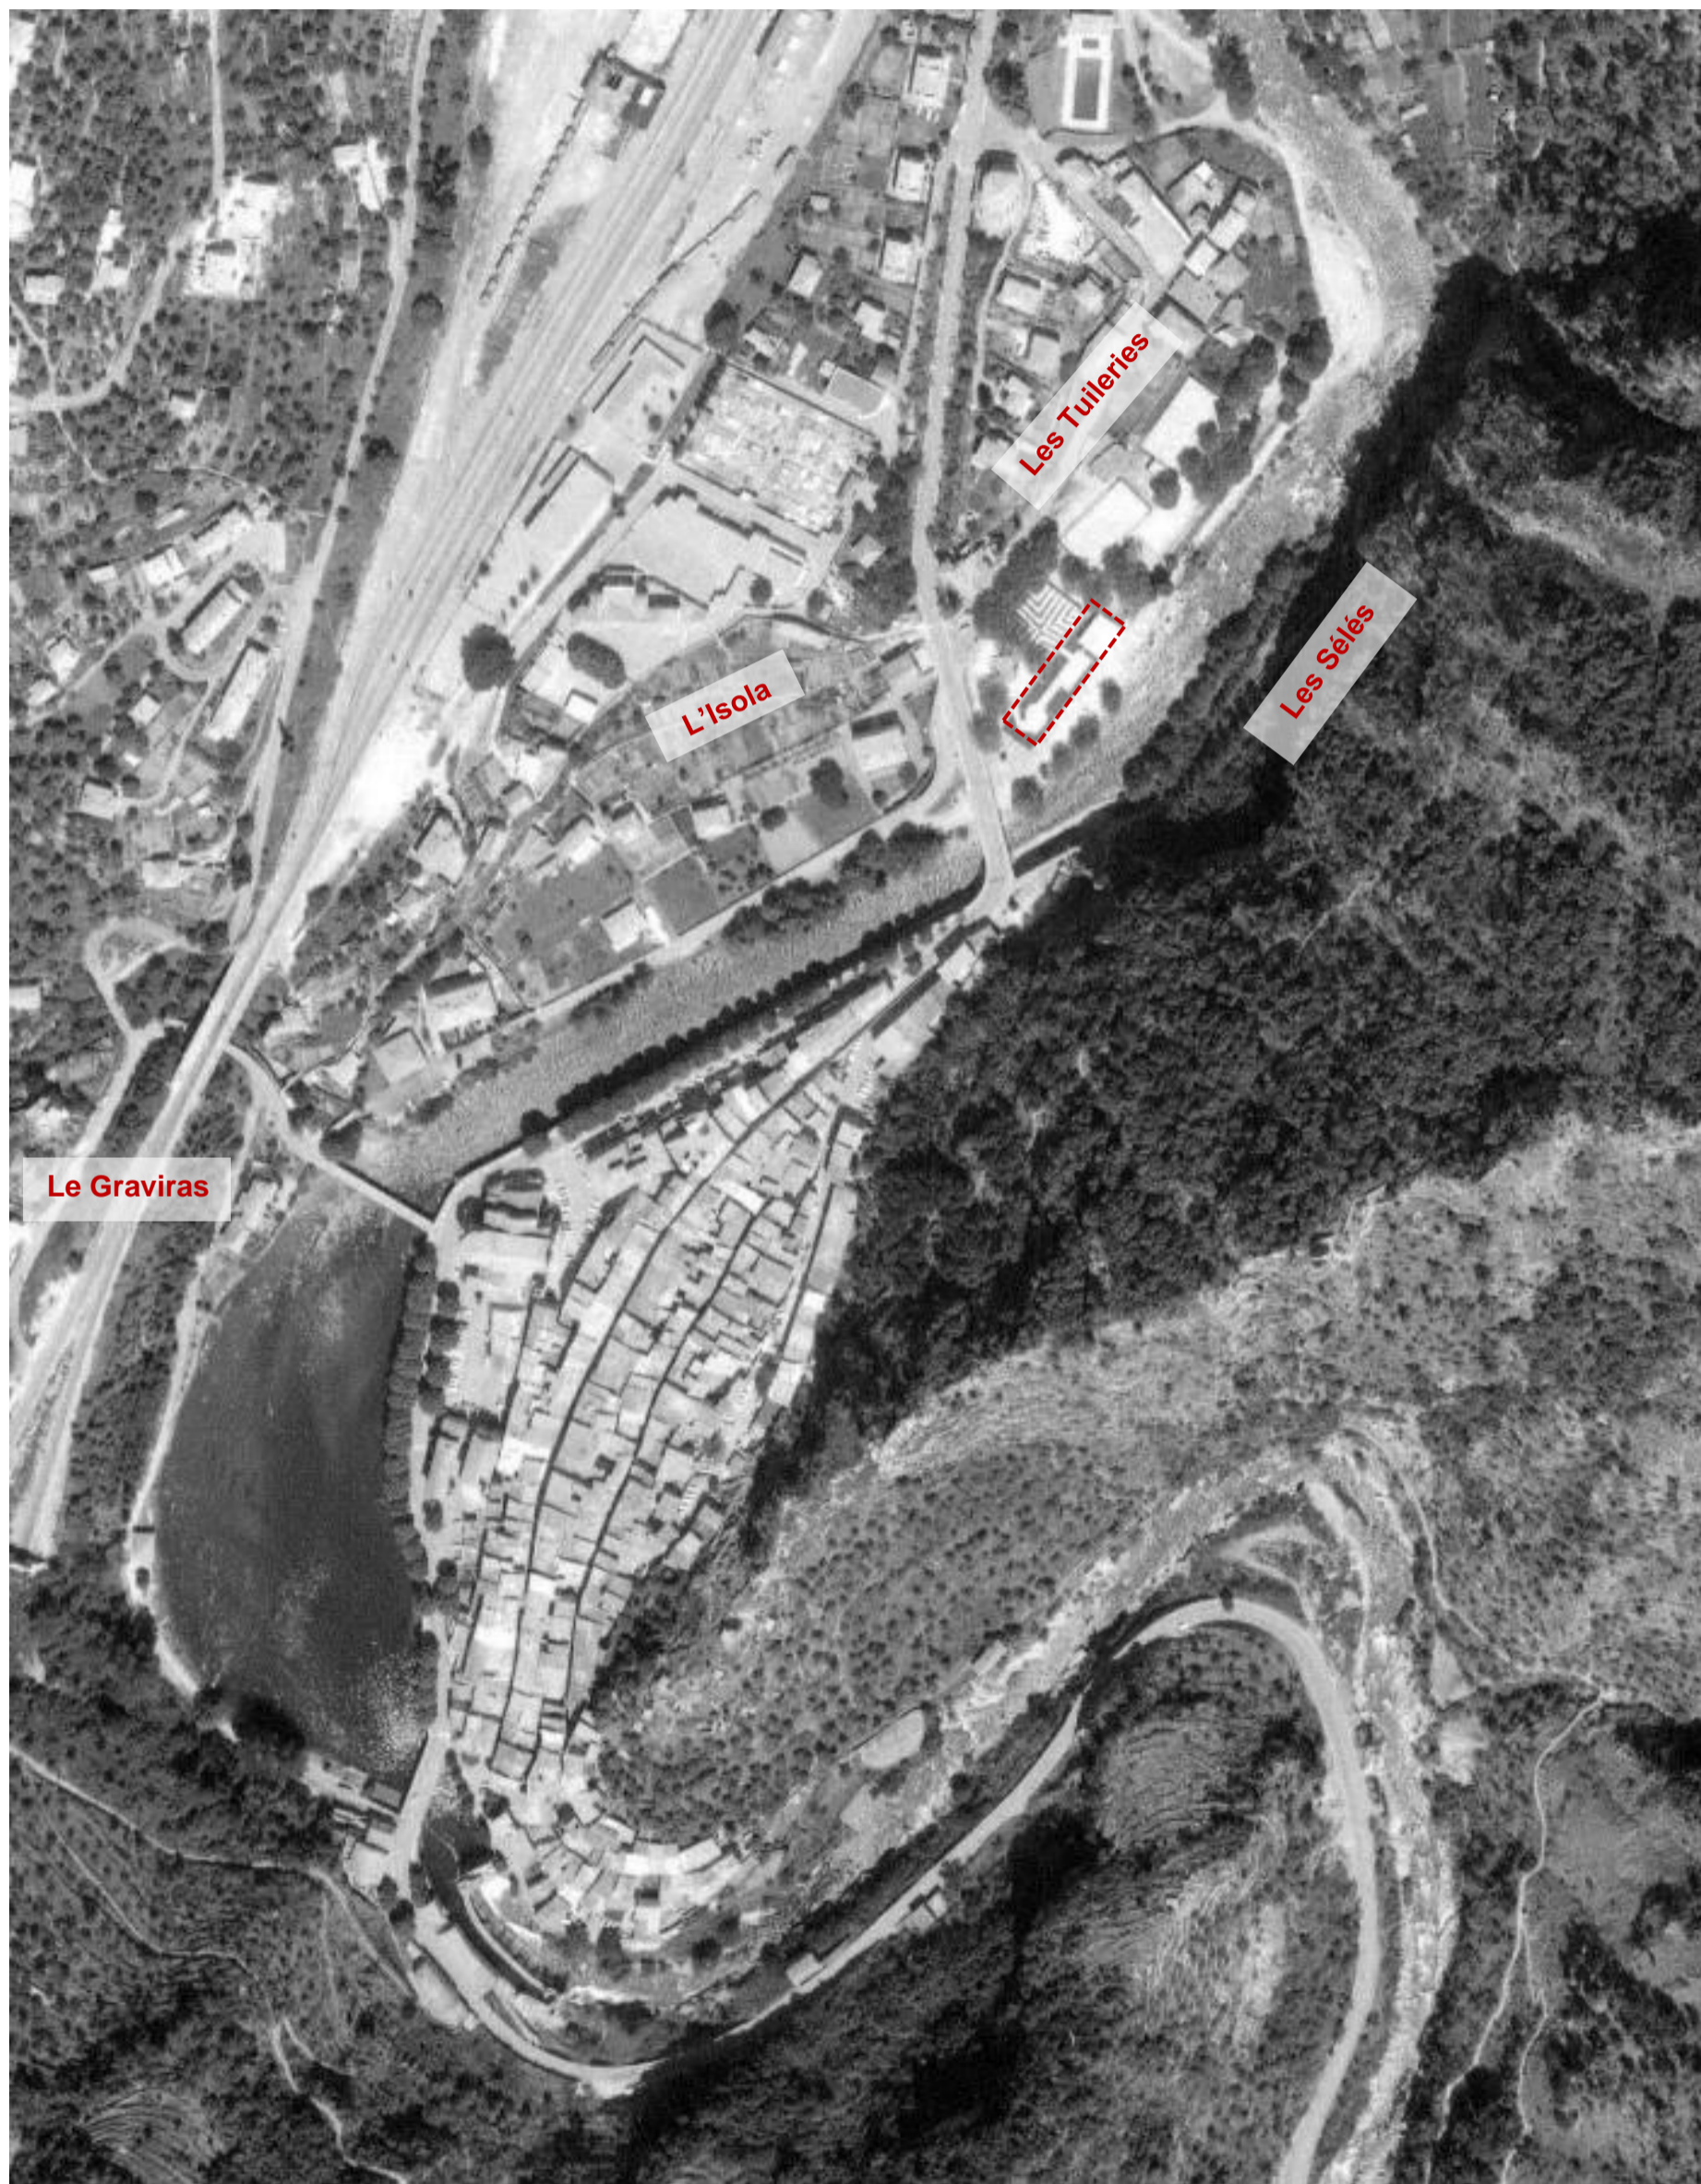
13 Vue zénithale de l'année 1984

Cette vue zénithale montre :

- L'agrandissement du bâtiment communal bâti par décaissement du talus, au sud du secteur Tuileries (Emprise du bâtiment pointillés rouges) ;
- L'élargissement de sa voie de desserte depuis l'Isola, sans modification d'emprise de la berge, et sa jonction, au nord, avec la RD 6204 (alors RN 204), au sud de la piscine qui a été construite ;
- La présence du bâtiment de la Poste en rive droite du confluent de la Lavina.

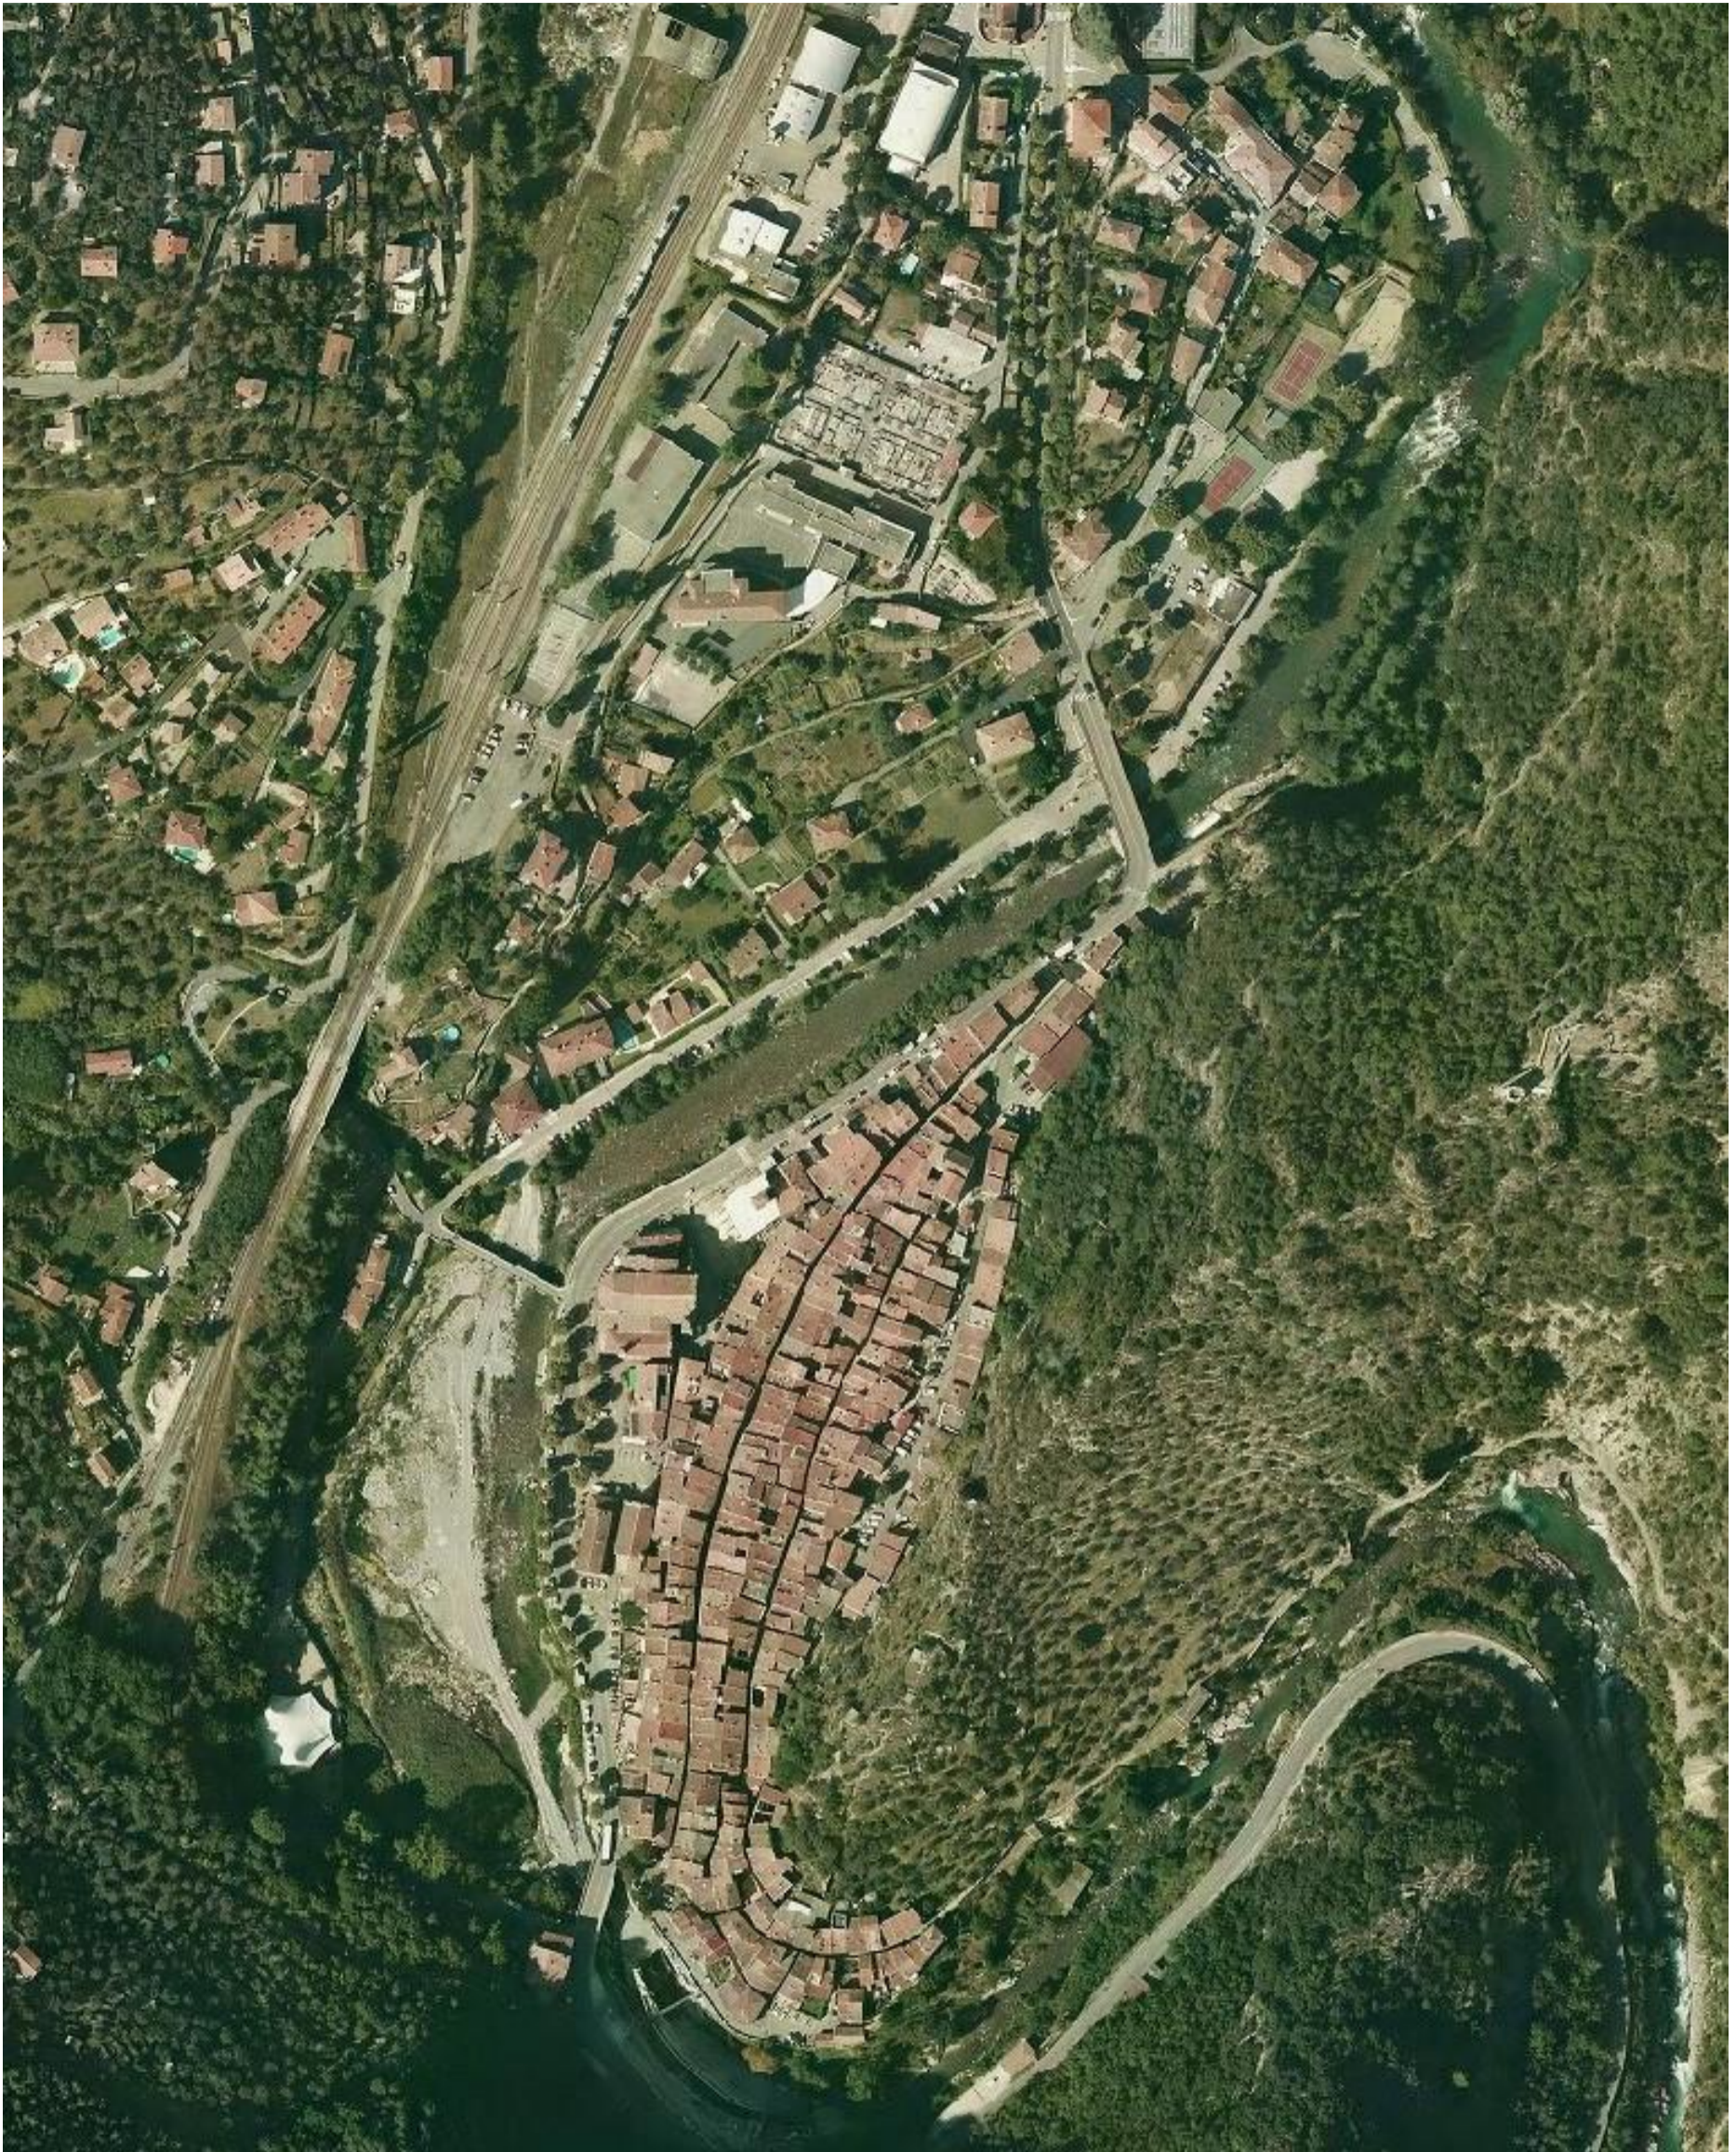
15 Vue zénithale de l'année 2016

Cette vue zénithale, prise pendant une vidange de la retenue, est assez représentative de la configuration du site avant la crue du 2 octobre 2020.
