Conférence de consensus pour la définition d'un projet de restauration durable du village historique de Breil-sur-Roya

CAHIER DE REFERENCES N° 4 a

Description des berges et du lit de la Roya aux abords du village Secteur Sélés – Village

Version n° 1 en date du 3 septembre 2022, susceptible d'être mise à jour

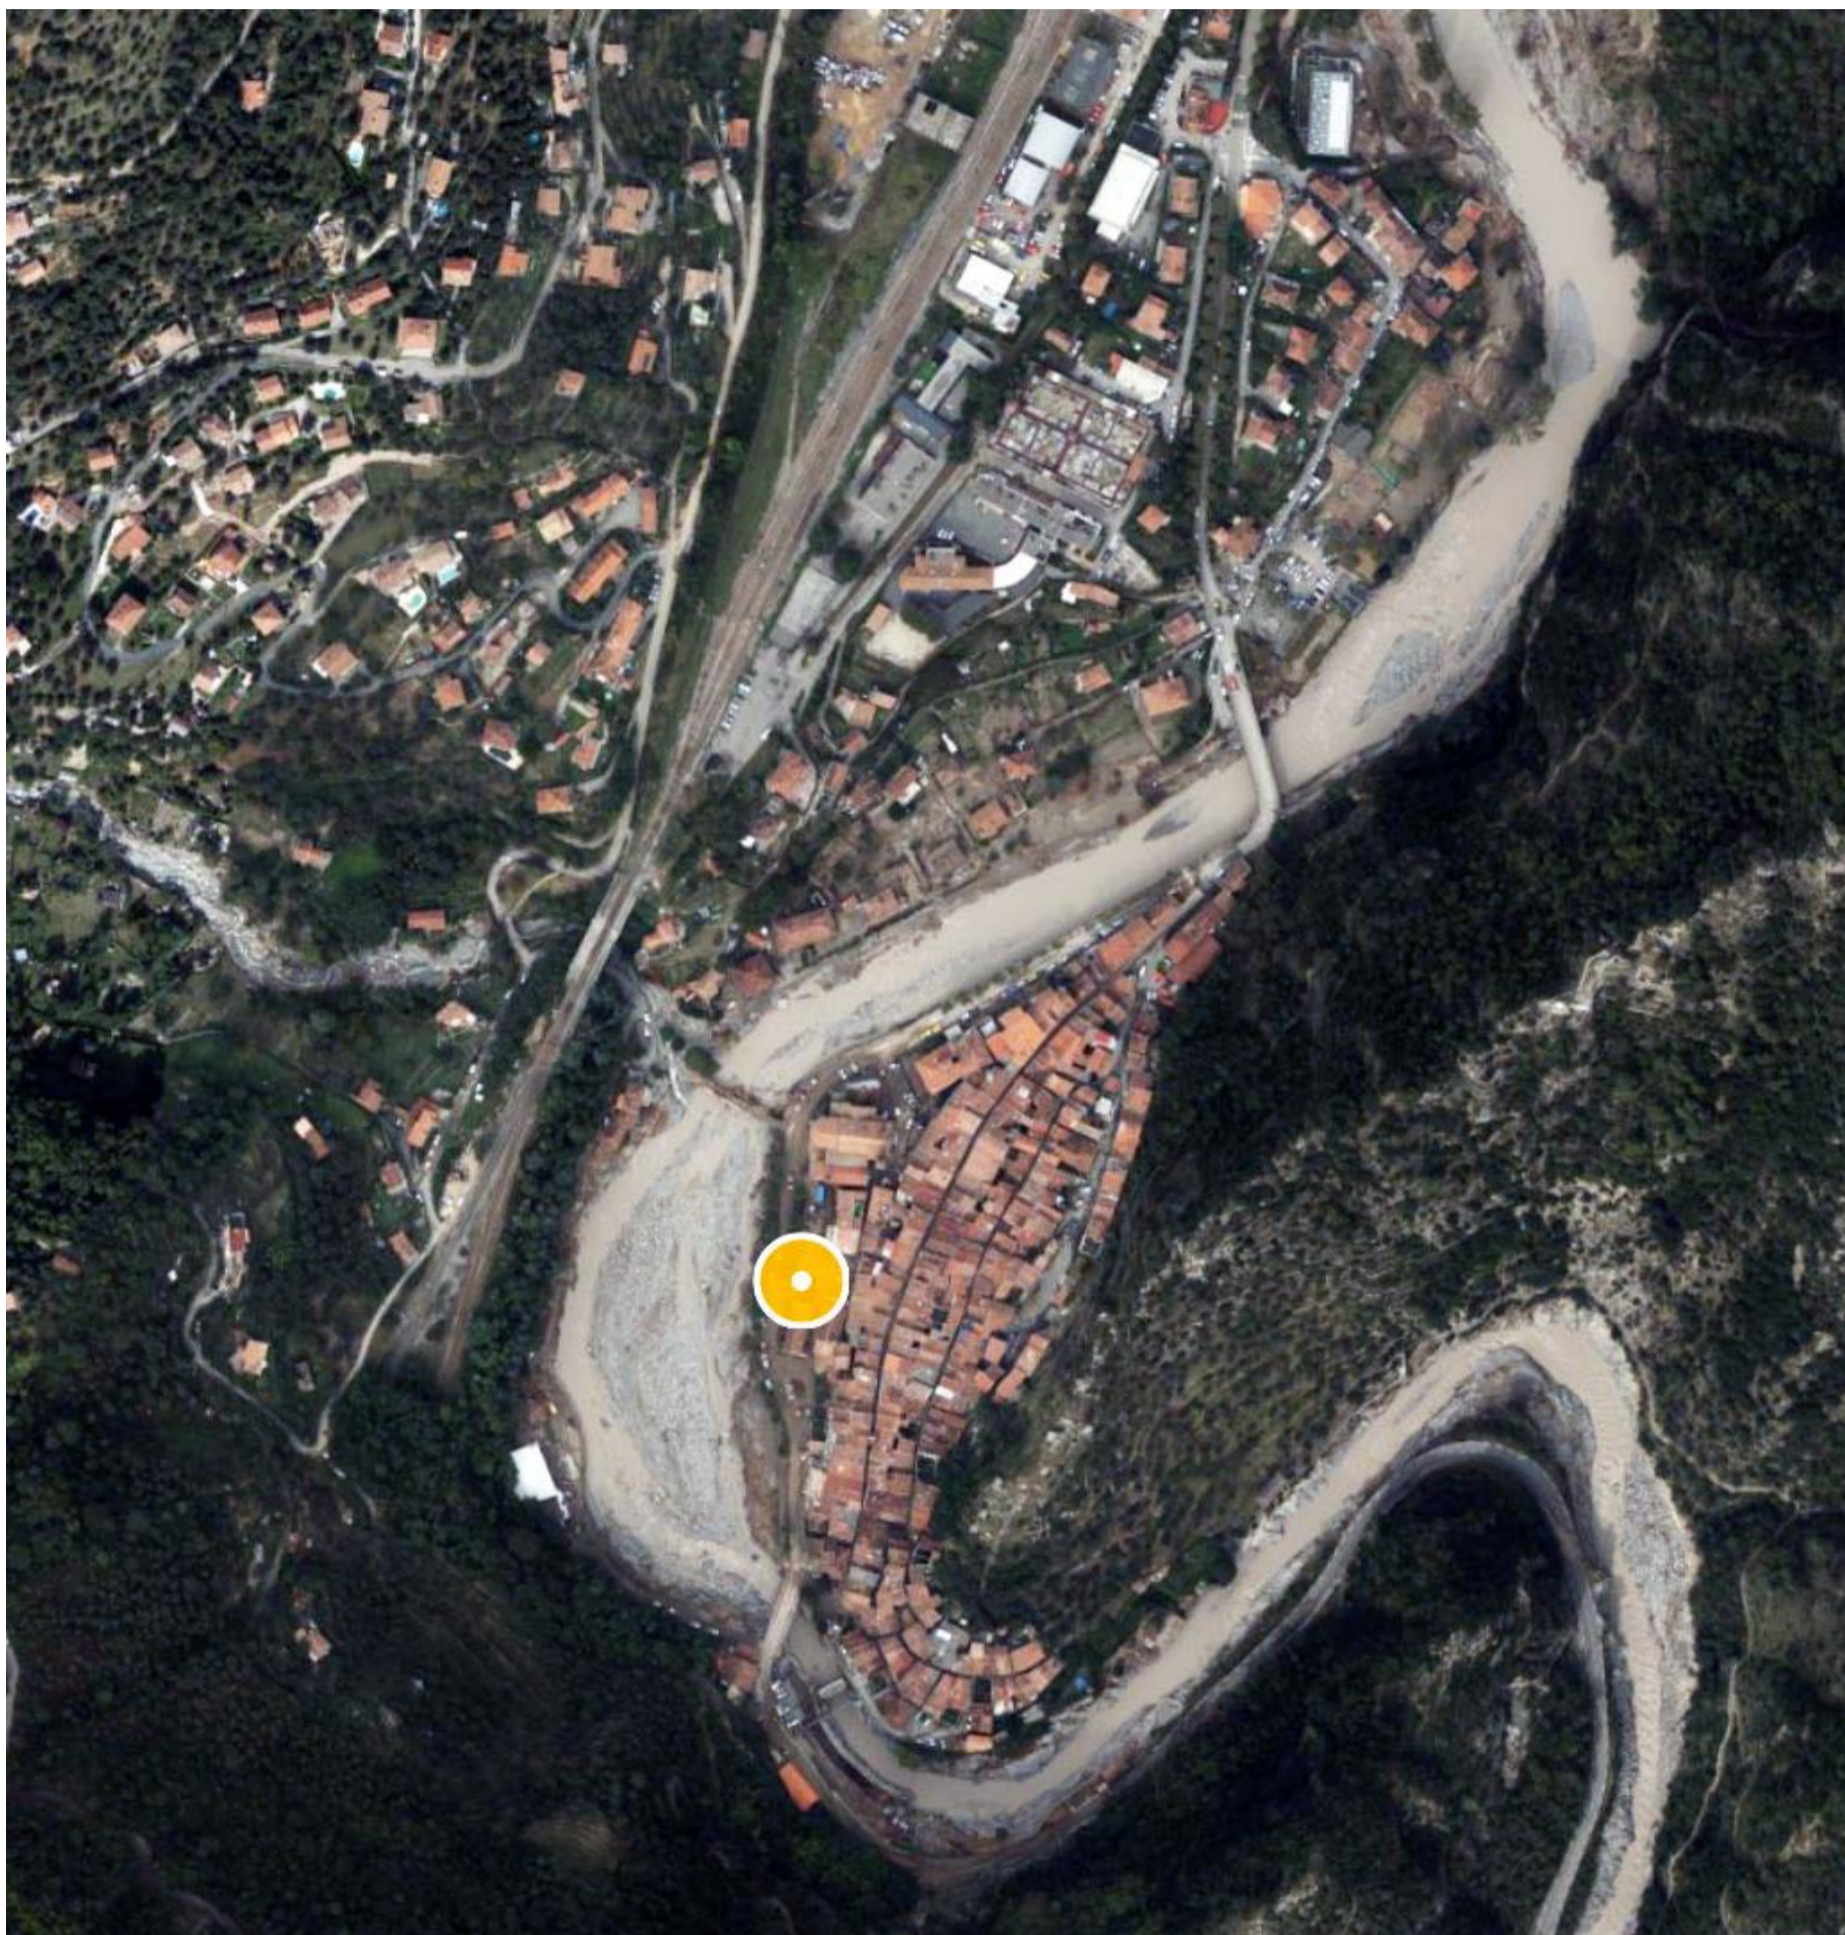
16 Vue zénithale octobre 2020

Cette vue zénithale, prise pendant la décrue de la catastrophe du 2 octobre 2020 montre :

- Les emprises nécessaires à la Roya et à la Lavina (outre l'inondabilité de l'Isola) ;
- L'embâcle créé au niveau du confluent de la Lavina par les laves torrentielles des deux cours d'eau sur les obstacles constitués par le pont Charabot (pont temporaire sur piles, à ouverture réduite, construit après la seconde guerre mondiale et jamais remplacé) et le pont de la Poste à faible ouverture sur la Lavina au confluent. L'accumulation de sédiments avait déplacé le confluent au sud du pont Charabot, quartier Graviras.

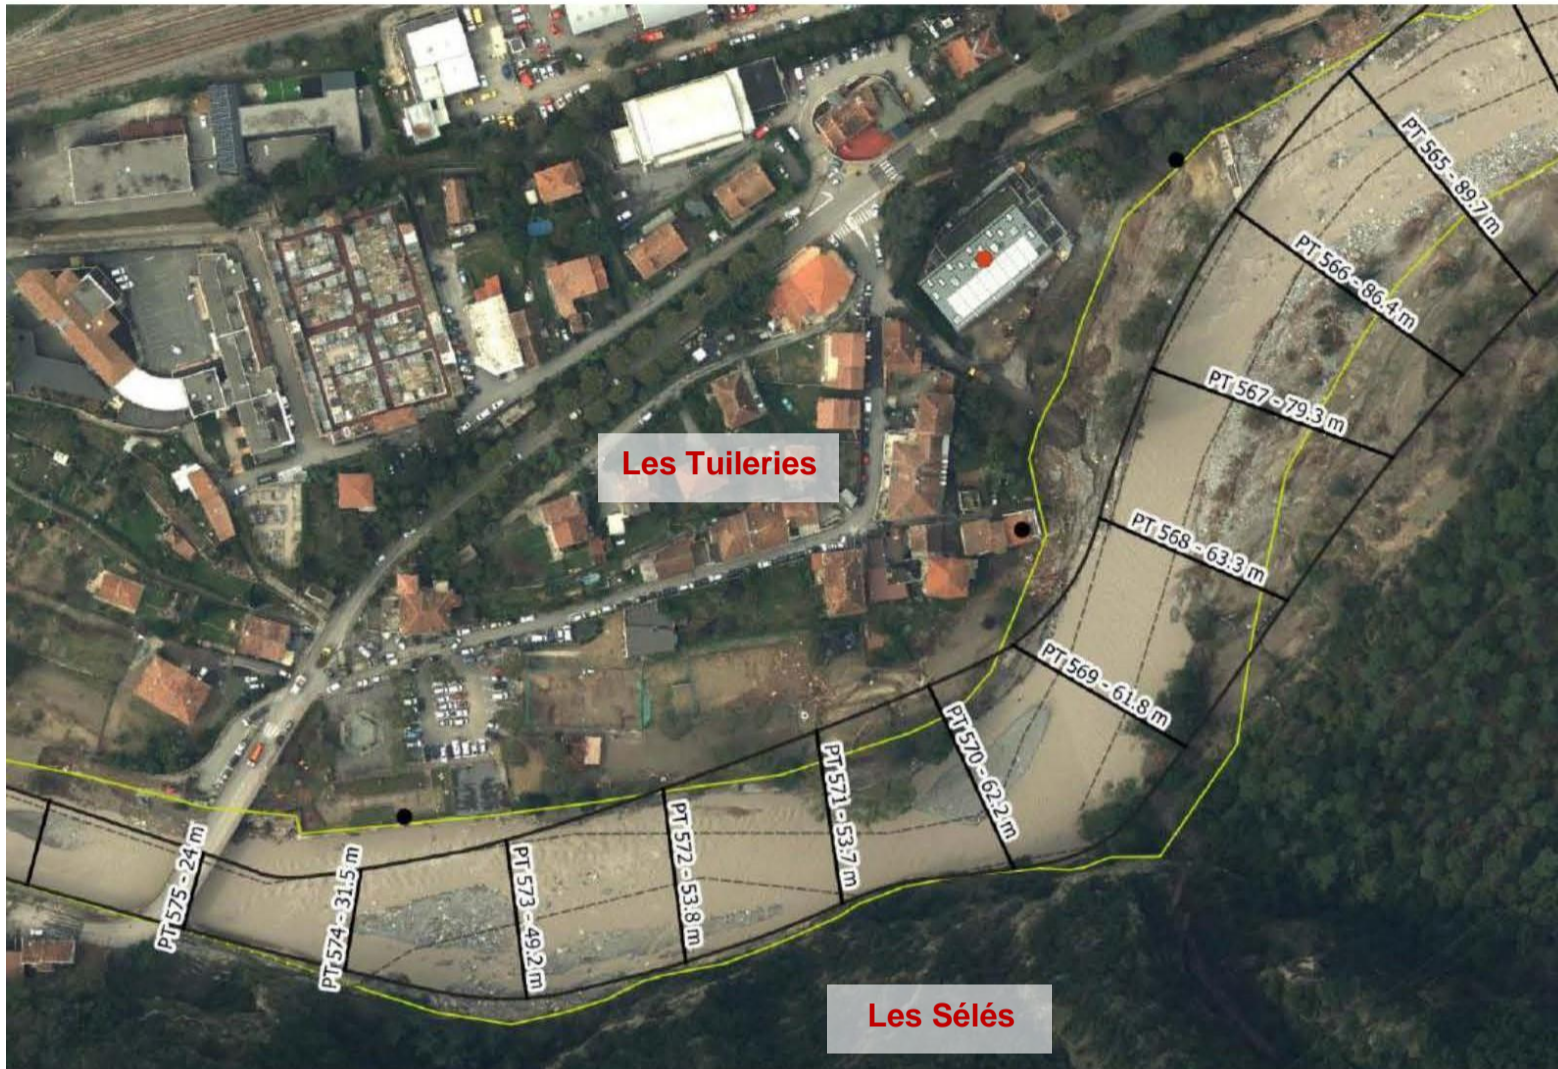
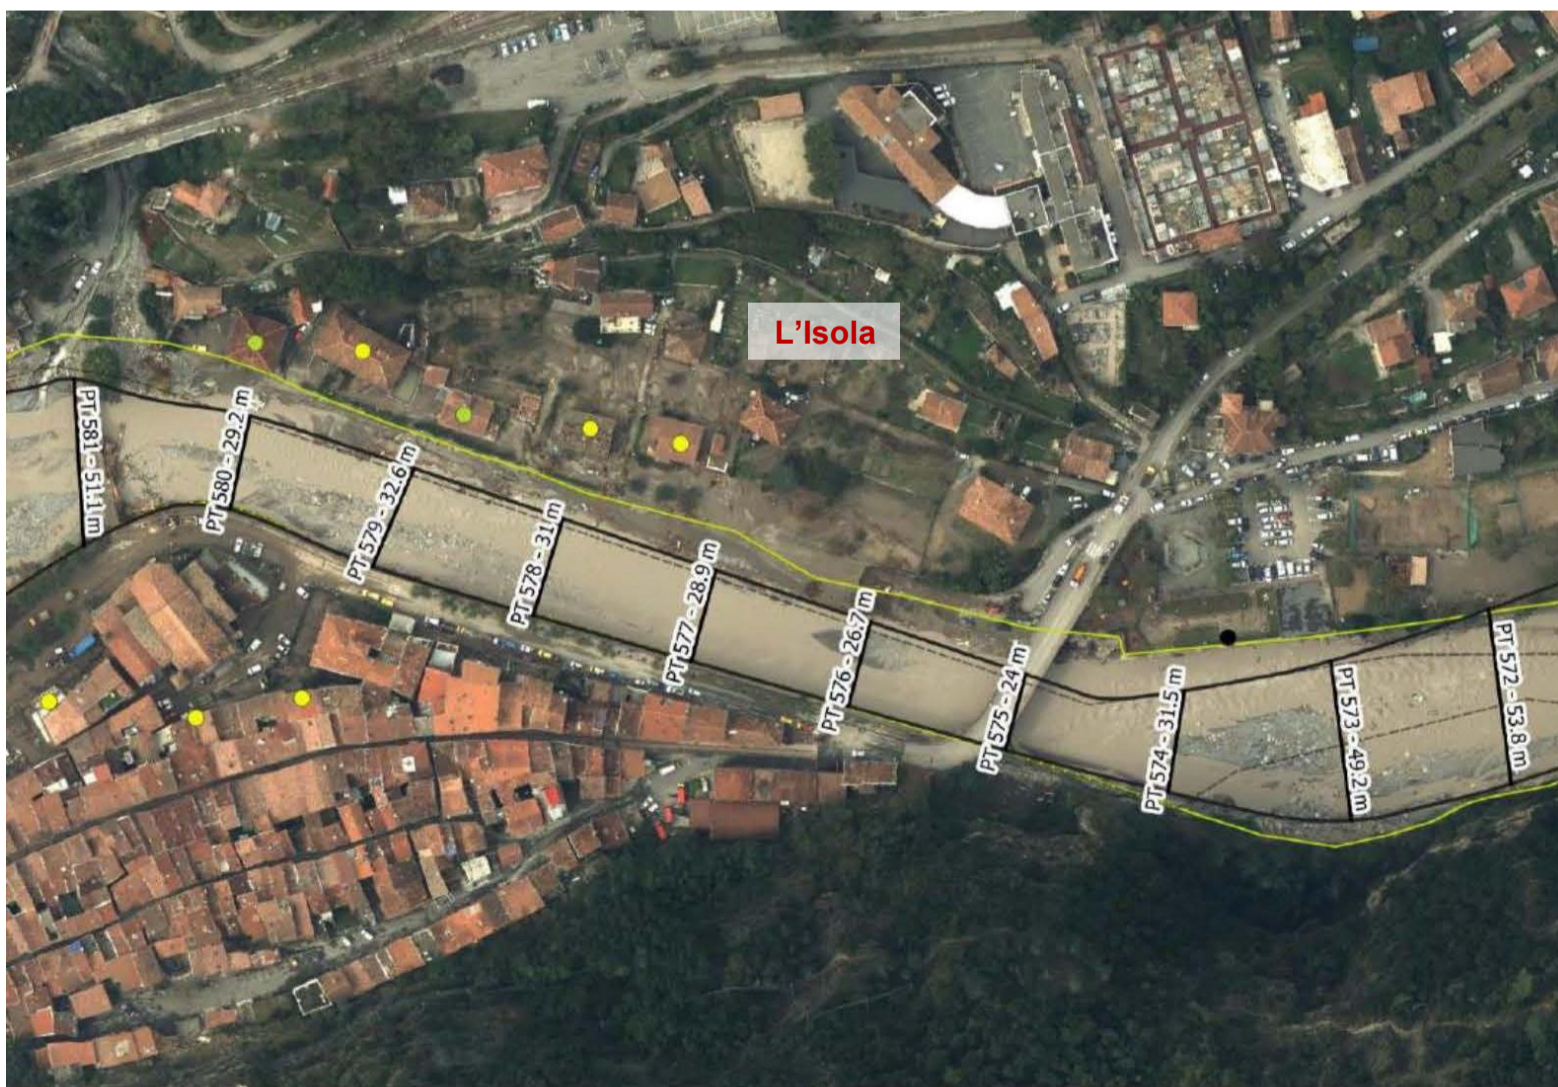
27 Proposition de largeur de lit à préserver sur le secteur Sélés/Tuileries – Isola/village

Proposition de scénario de largeur de lit

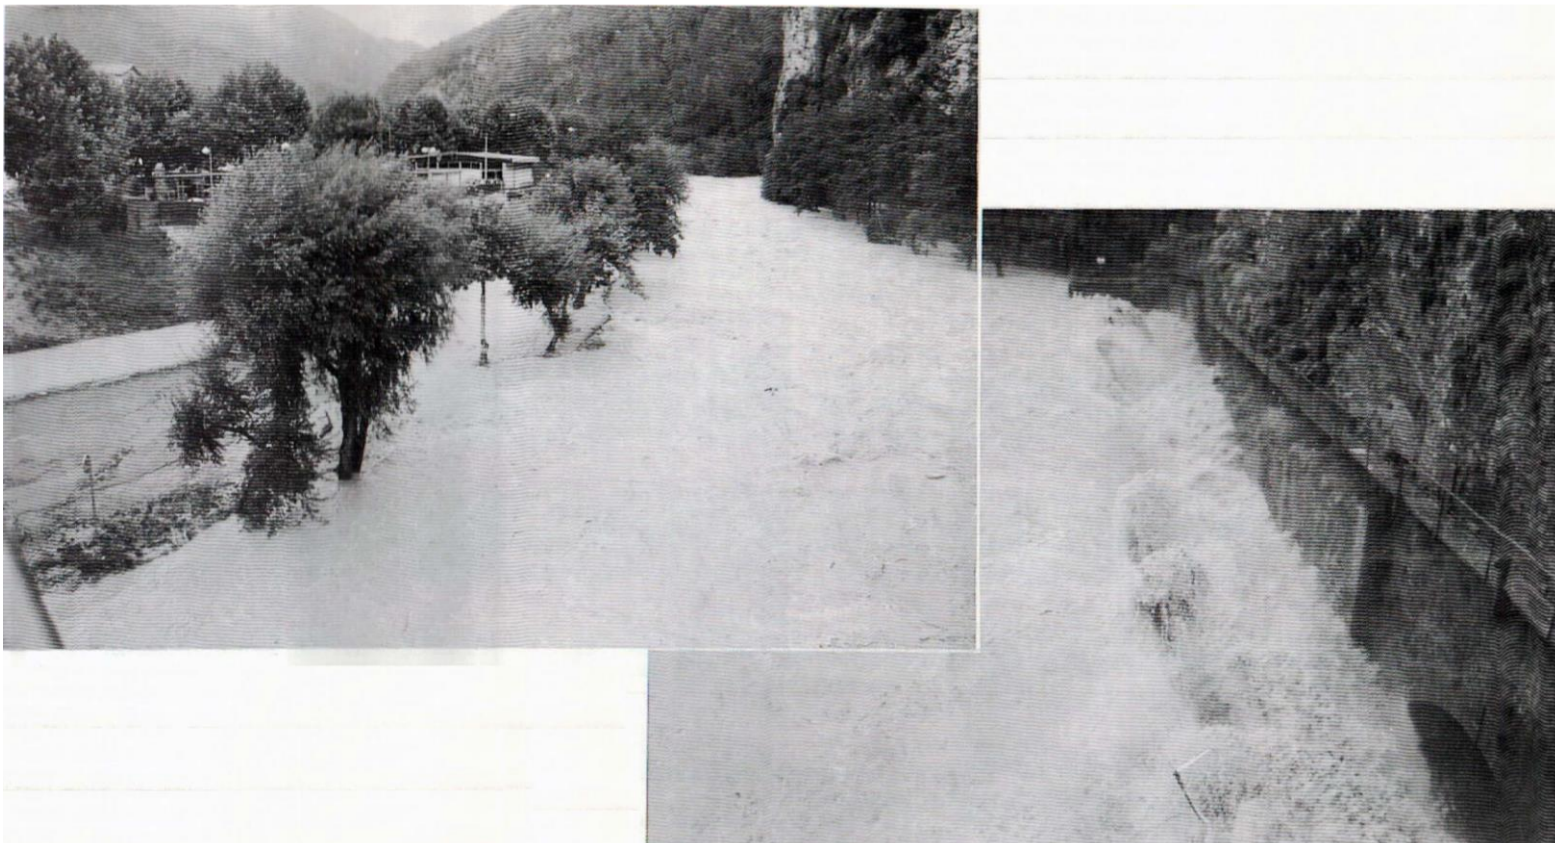
27 AVRIL 1952
Avril 1952. Fonctionnement avec réhausseurs de batardeaux. Les réhausseurs, qui n'étaient enlevés que pendant les périodes de crues majeures (voir cahier technique n°5) permettaient de ne pas écreter les crues ordinaires qui participaient à l'incision du lit de la Roya en chassant les sédiments.

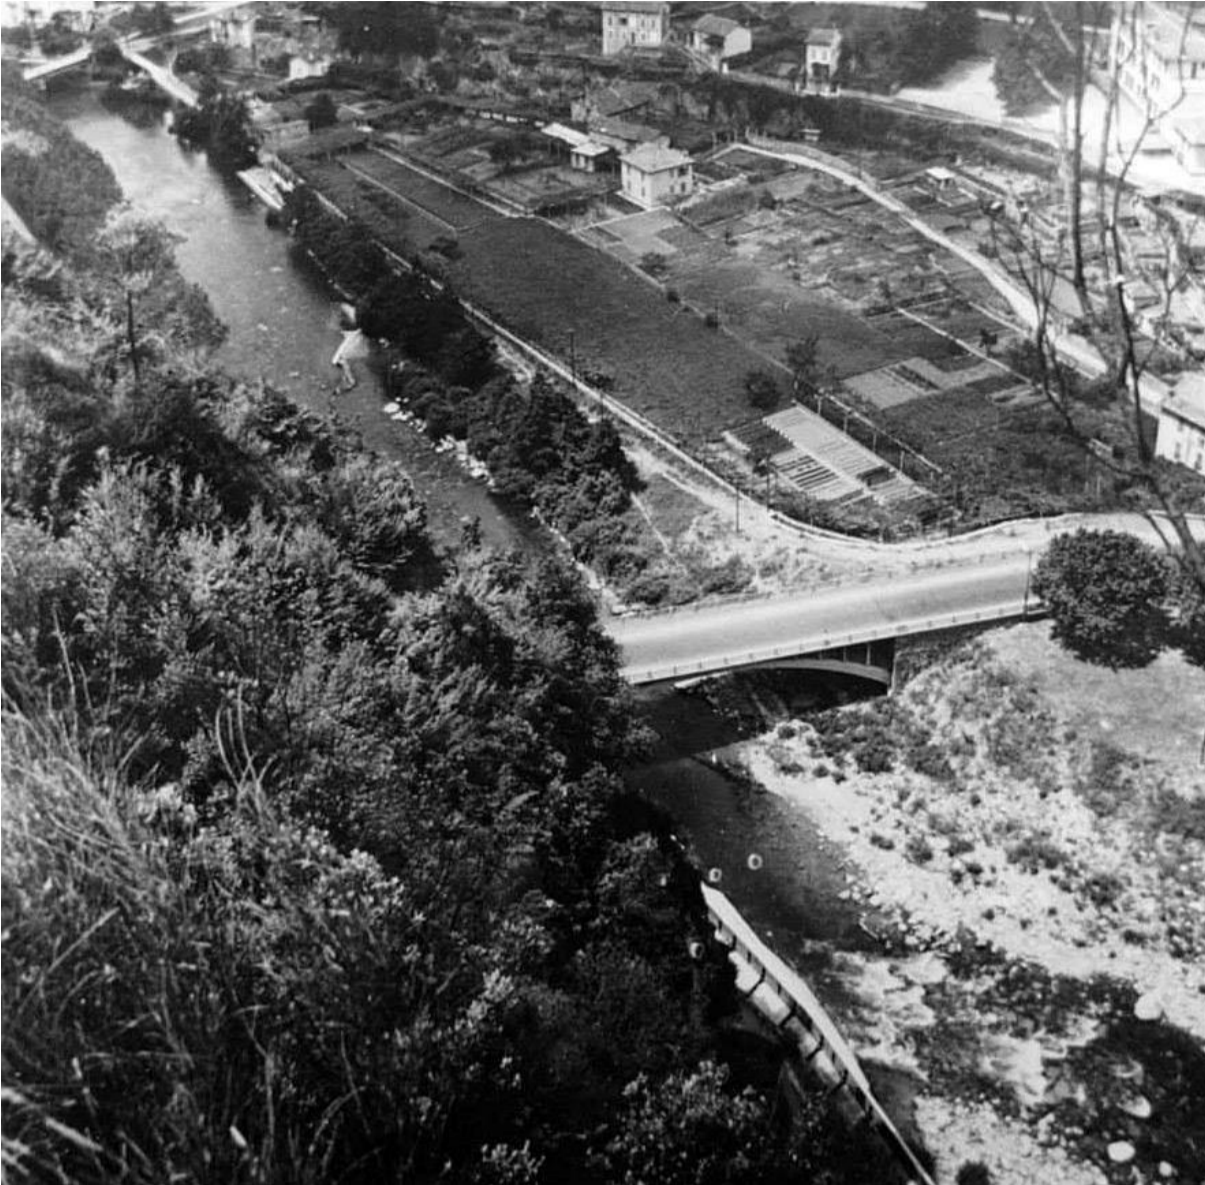
Juillet 1957. La culée nord est cernée au nord par le talus de l'esplanade créée, et au sud par l'accès créé vers la voie sur berge de l'Isola.

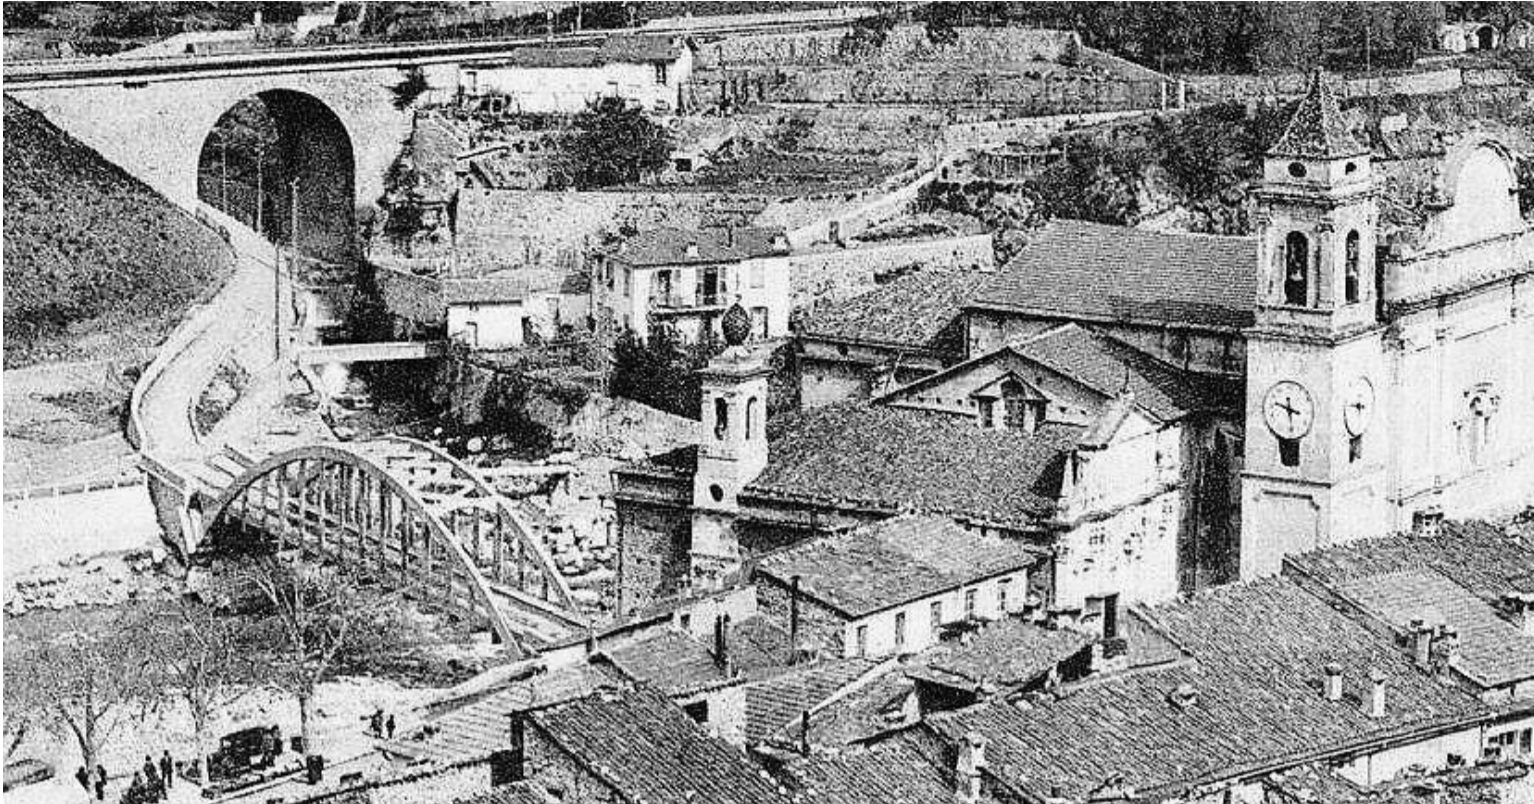
1930. On observe, sur cette vue, l'emprise de la culée ouest du pont dans le confluent.

En 1925, l'implantation des culées du pont Charabot, construit en 1925 à l'aval immédiat du confluent, a réduit la largeur de la Roya de 60 m environ à 45 m. Le pont a été suspendu afin d'éviter toute pile dans le lit sur cette zone de dépôts de sédiments, et réduire au minimum l'épaisseur de l'ouvrage pouvant limiter la section libre au passage des crues.

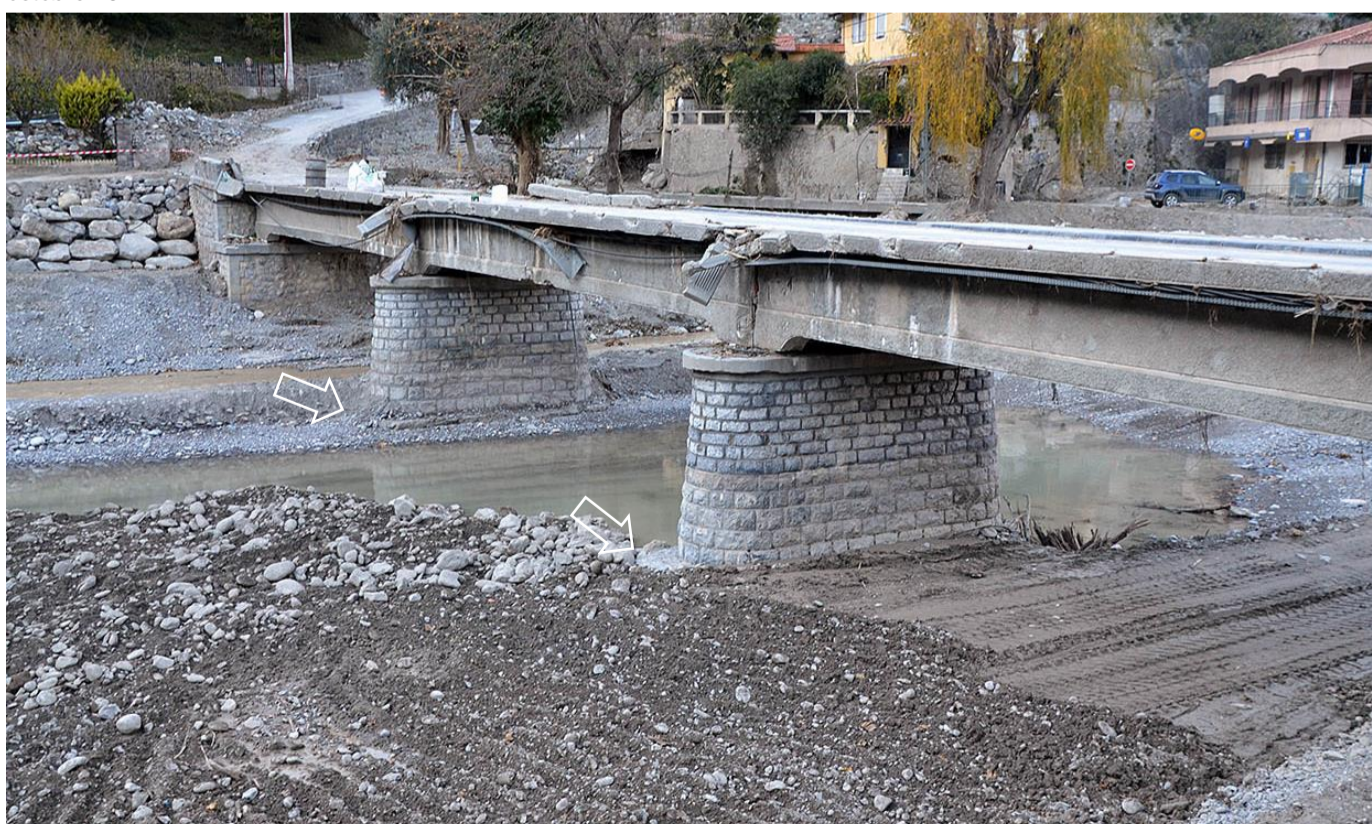
Vue des piles du pont, et du lit purgé une première fois après la crue du 2 octobre 2020 (une montée des eaux ultérieure avait ramené de nouveaux dépôts). On devine le haut de la fondation superficielle des piles (flèches), qui conditionne la réduction de l'ouverture du lit de la Roya.
