Conférence de consensus pour la définition d'un projet de restauration durable du village historique de Breil-sur-Roya

CAHIER DE REFERENCES N°5

Crues historiques à hauteur du village de Breil

Version n° 1 en date du 16 mai 2022, susceptible d'être mise à jour

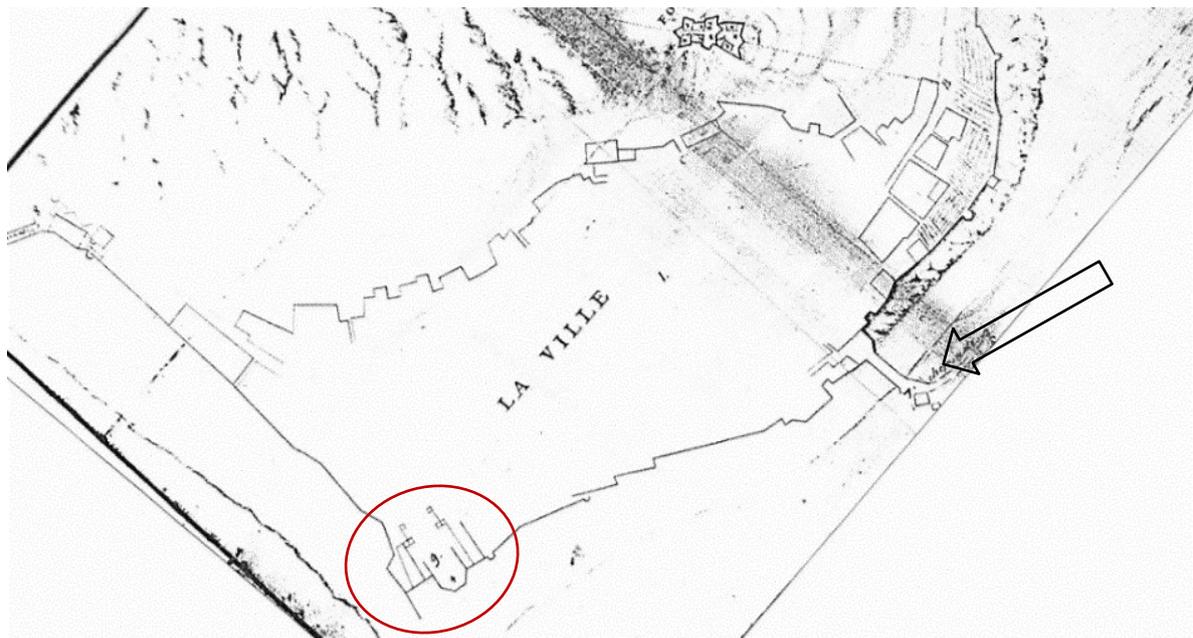
Le plan de Broglio (Extrait) montre les limites de la zone bâtie du village et des fortifications en 1692. Il localise l'église Santa-Maria et la chapelle mitoyenne en reconstruction. (Archives Armée de terre)

Le premier document qui atteste formellement la présence d'un ouvrage protecteur contre les crues au village est le plan des fortifications du village et du château de Breil dressé en 1692 par l'ingénieur de La Berrie, pendant une occupation française (1691-1696). On y voit une digue destinée à éloigner les flots de la Roya des fondations de l'église alors en chantier de reconstruction. On ignore si cette digue était déjà présente auparavant, pour protéger l'église antérieure.

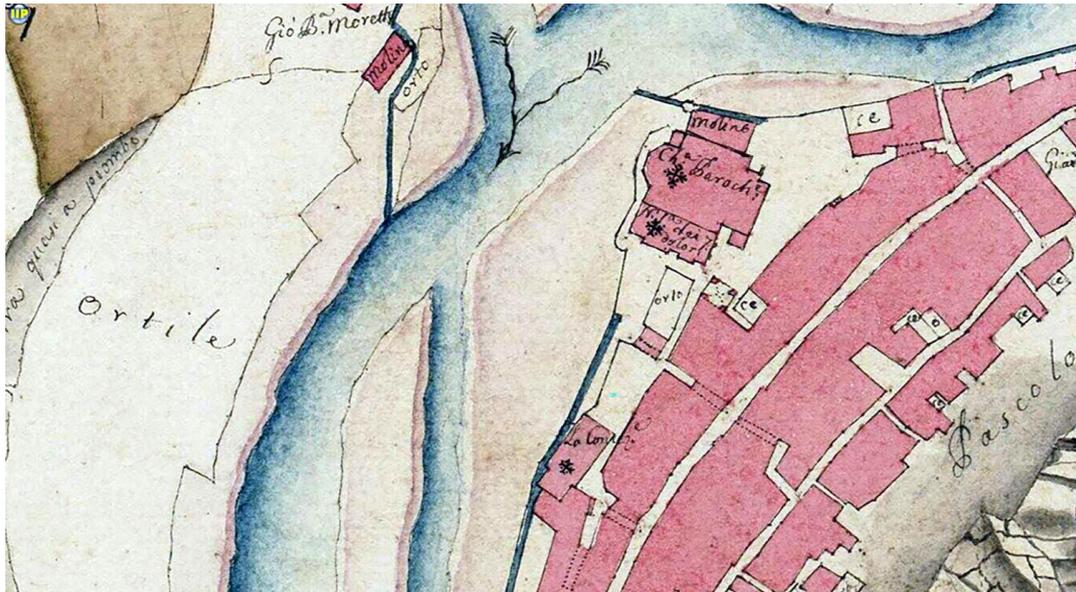
Extrait du Plan de Breil de Filippo Amoretti, daté du 25 juin 1773 (Nord à droite). On y voit les canaux maçonnés en bord de rivière et la digue de protection de l'église et du moulin mitoyen au nord. (Collection Archives de Turin)

Cette digue est également représentée sur un plan établi en 1773, ainsi que les murs de soutènement des canaux, qui marquaient la limite entre berge naturelle et village. La conception et la localisation de ces canaux maçonnés prenaient vraisemblablement en compte les crues connues.

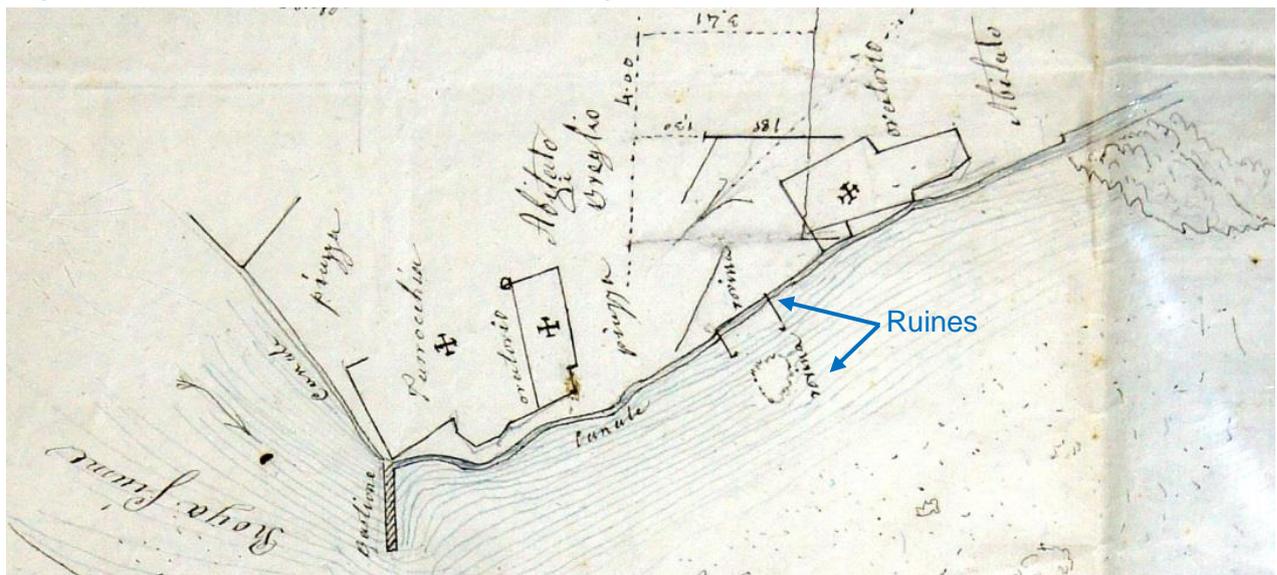
Extrait d'un plan de 1837. Le plan représente le lit supérieur de la Roya pendant la crue de 1836, qui avait atteint les murs de soutènement des canaux des moulins du village. Le plan localise deux ruines, près du canal, dues à la crue. Les fondations du mur ouest de la chapelle Sainte-Catherine furent également menacées selon une archive de la Confrérie. (Archives municipales / ADAM)

Les archives de l'époque Sarde déposées aux ADAM, compilées par Charles Botton, font état de la crue de 1836, qui le 12 octobre avait submergé une partie des jardins de l'Isola et emporté la moitié de la maison Tosello située entre l'église et la chapelle Sainte-Catherine. L'eau avait atteint les fondations ouest de cette dernière.

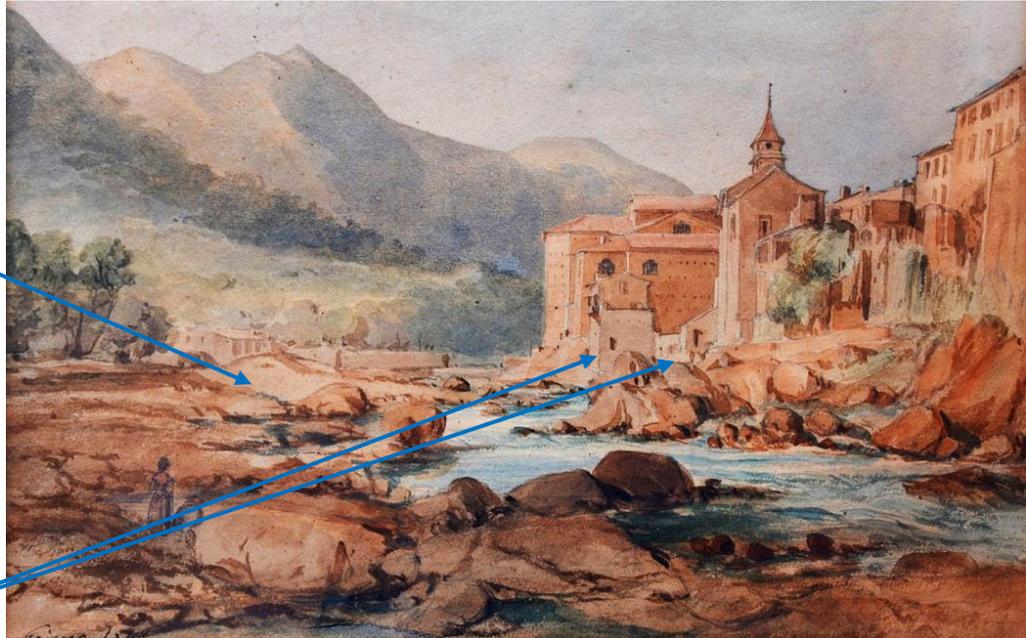
Représentation du village vu du Sud vers 1840. Les sédiments visibles en rive droite correspondent au cône de déjection de la Lavina, qui avait vraisemblablement produit une lave torrentielle en 1836. (Col. Commune de Breil).

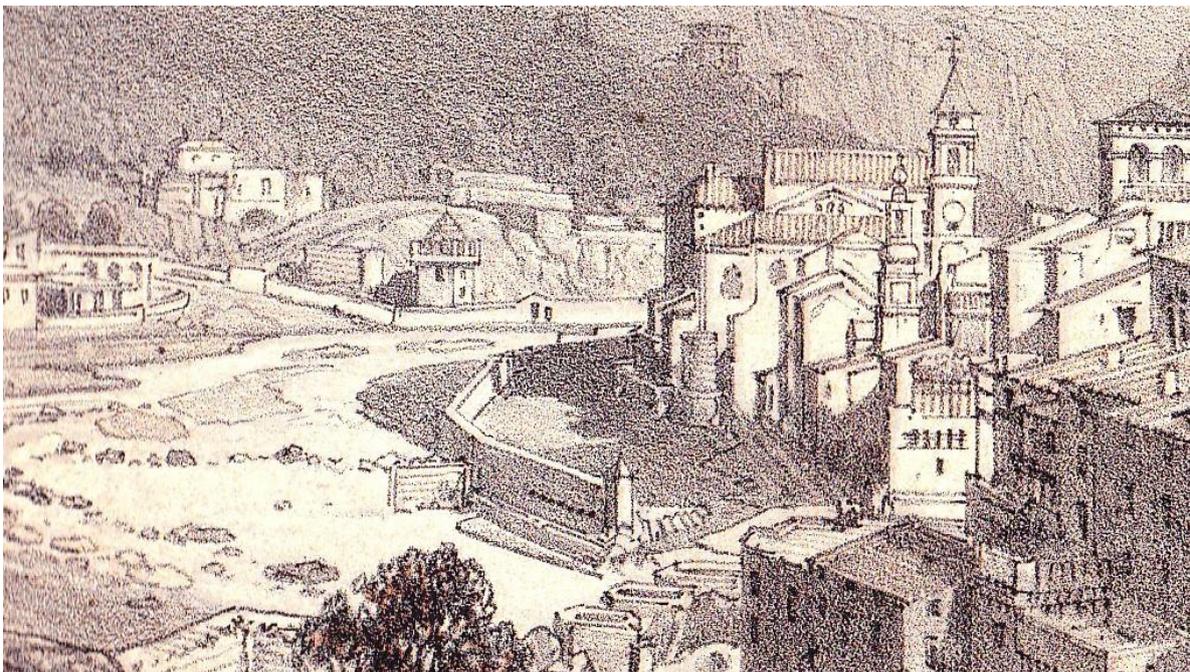
Extrait d'une gravure de l'album Nice et Savoie édité à l'occasion du rattachement, en 1860. On y voit le mur de protection contre les crues construit en 1854, encore en place de nos jours. La place Biancheri n'avait pas encore été remblayée. (Collection JL Taylor)

C'est finalement en 1854 qu'un mur de protection courbe, doté de contreforts, fut construit pour protéger le secteur contre les crues tumultueuses de la Roya et de la Lavina. Ce mur est encore visible à l'extérieur de l'actuelle place Biancheri. Une gravure de 1860, réalisée à l'occasion du rattachement de Breil à la France, montre ce mur, qui démarrait au nord contre le chevet de l'église, et s'arrêtait au sud avant les bassins de décantation des moulins et la surverse du canal. Le lit de la rivière avait été redéplacé vers l'ouest.

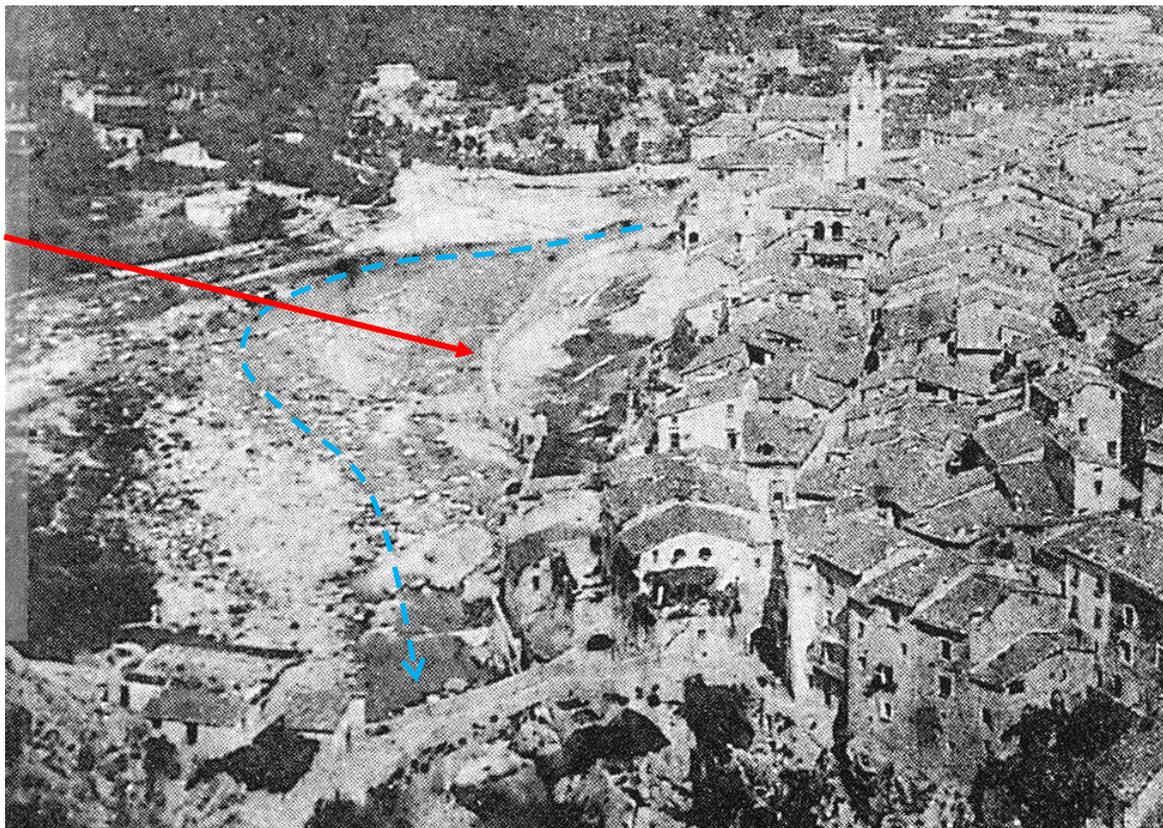
Mur
de
1854

Vue de Breil vers 1875-80. On observe la largeur du cône de déjection de la Lavina, à son confluent avec la Roya. (Col. Charles Botton)

La photographie suivante, prise vers 1875-80, montre également la digue de 1854.

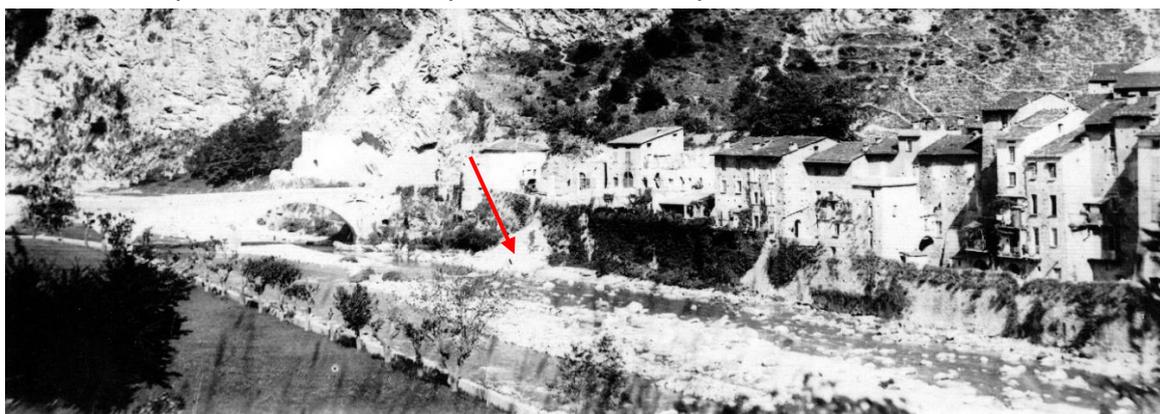
Vue du mur-rempart au nord du village, servant de fondation aux bâtiments qui s'y trouvent encore, peu après la crue de 1882. Sous la flèche, une zone visiblement effondrée. (Collection JL Taylor)

Le 27 août 1882, une autre forte crue de la Roya a endommagé les enrochements qui protégeaient la base de l'ancien mur rempart entre le pont supérieur et l'église. Ce mur servait de fondation à plusieurs bâtiments qui furent menacés par un ou des affouillements.

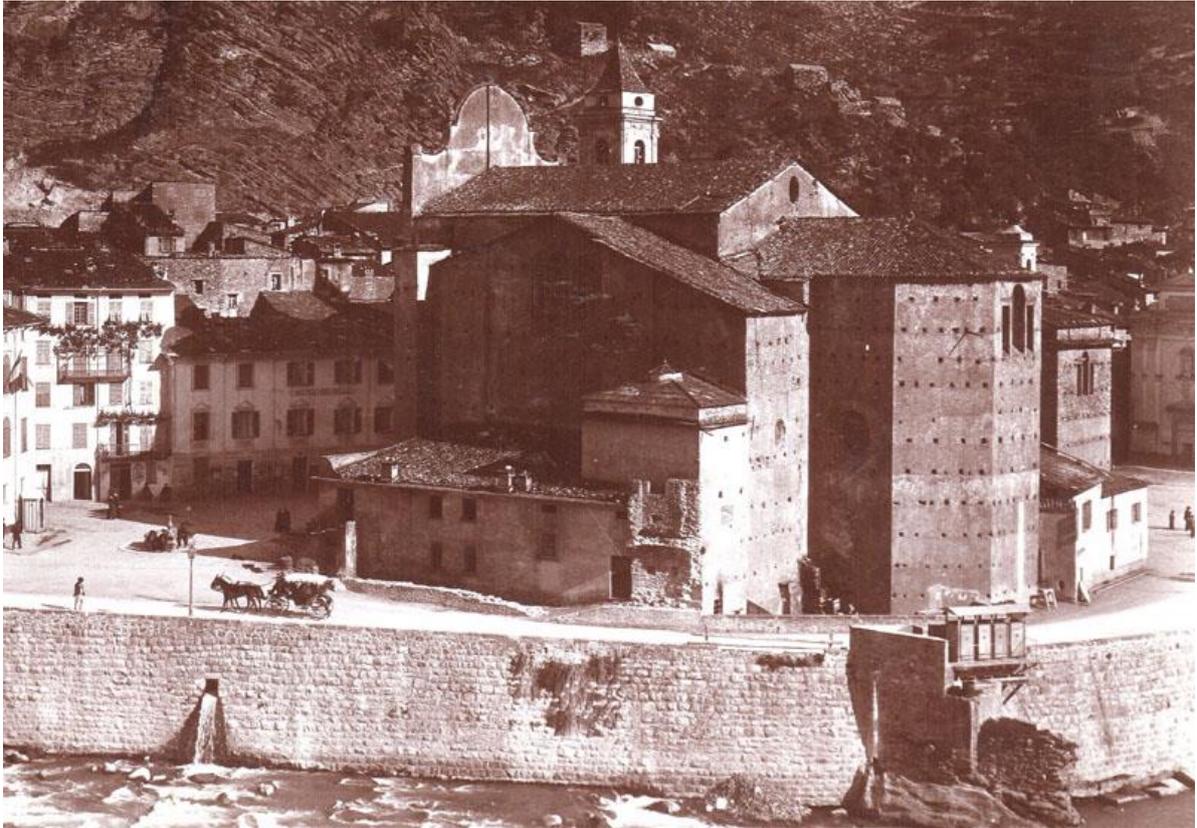
Vue d'ensemble en 1895, de l'îlot de l'église et de la route récemment achevée. A droite, sur une arête rocheuse, les vestiges de la digue historique qui éloignait les eaux de la Roya de l'église, disparus dans l'élargissement du virage en 1985. (Collection JL Taylor)

Entre 1888 et 1893, le boulevard Rouvier fut construit le long du village, plutôt qu'en rive droite, pour résoudre le besoin de voirie carrossables en même temps que la protection des ouvrages. Après la mise en place du mur de soutènement, la route et les places furent remblayées supprimant les pentes vers la rivière. Les fondations des constructions exposées furent ainsi protégées des crues de la Roya, dont la largeur fut réduite.

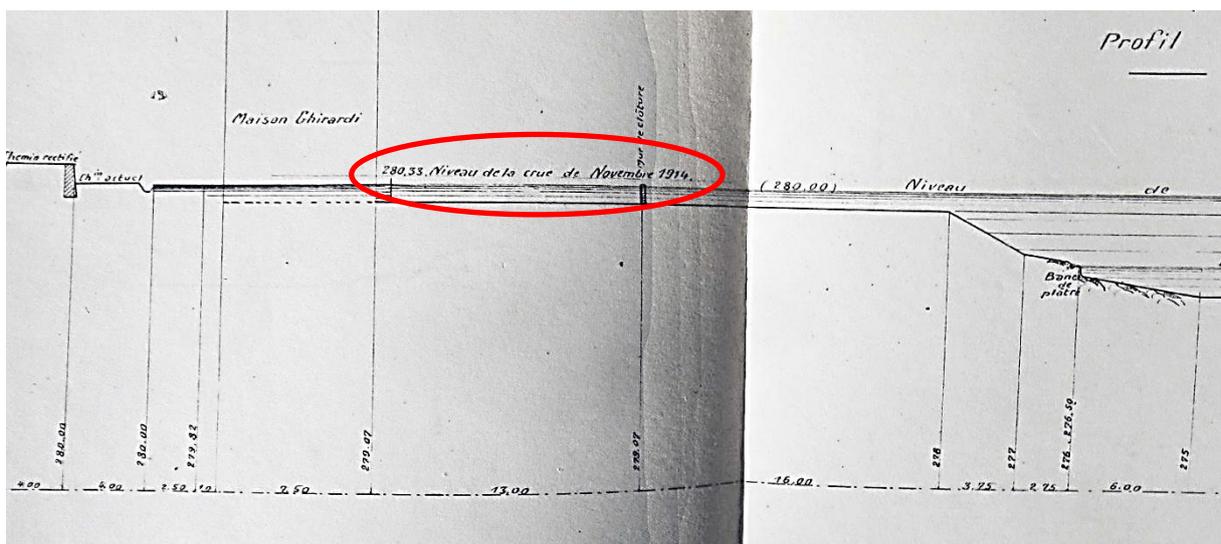
Profil G, extrait du plan topographique du lit de la Roya face au village, levé en 1925. (Archives ADAM)

Le plan topographique levé en 1925, avant la crue de 1926, pour fixer les règles d'entretien du lit de la Roya face au village (curage des dépôts de sédiments occasionnés par la retenue hydroélectrique, et niveau maximum de cette retenue) mentionne le niveau atteint par une crue qui s'est produite en novembre 1914, à 280,33 m NGF, et fixe la hauteur maximum de la retenue à l'altitude 280 m NGF.

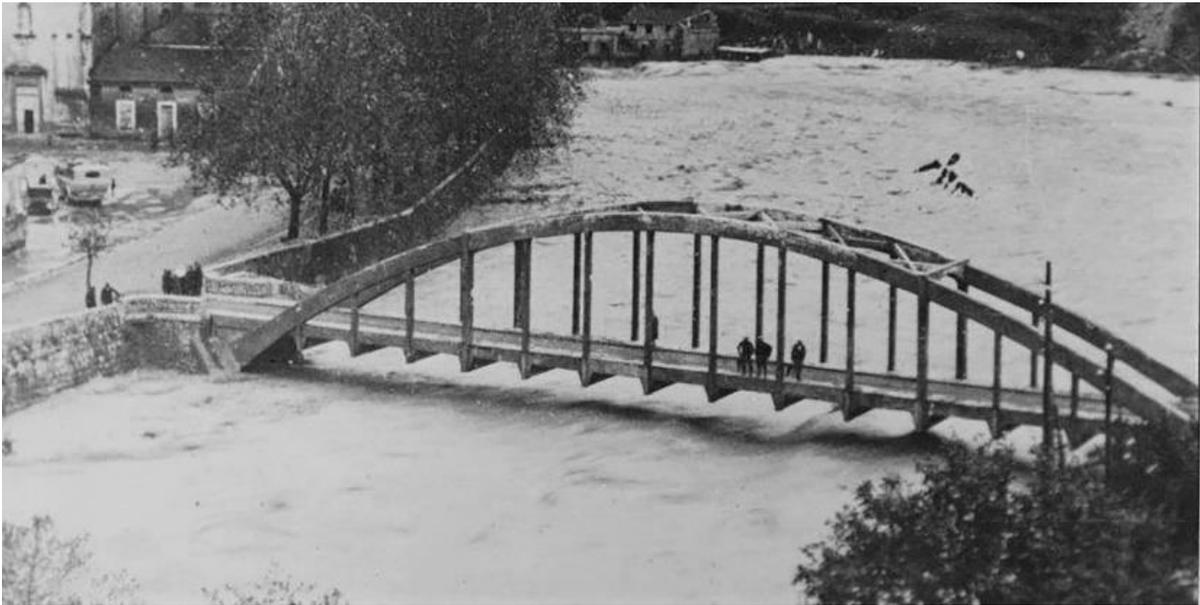
Vue du pont Charabot pendant la crue de 1926..

Le pont Charabot initial avait été construit un an auparavant, en 1925, à l'aval immédiat du confluent avec la Lavina. Bien que conçu avant la grande crue de 1926, il avait pris en compte le volume des crues majeures connues, voire le dépôt des laves torrentielles au confluent de la Roya et de la Lavina, afin de prévenir les embâcles. La portée de ce pont suspendu était de 45 m entre les deux culées, et à l'époque la hauteur libre moyenne était supérieure à 5,5 m (référence : relevé topographique du lit de la rivière de 1925, ADAM, voir cahiers de références n^{os} 4 & 6).

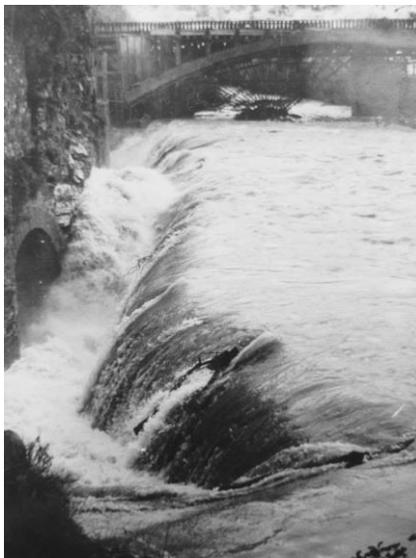
Vue des avaloirs des tunnels écrêteurs de crues, pendant la crue de 1951.

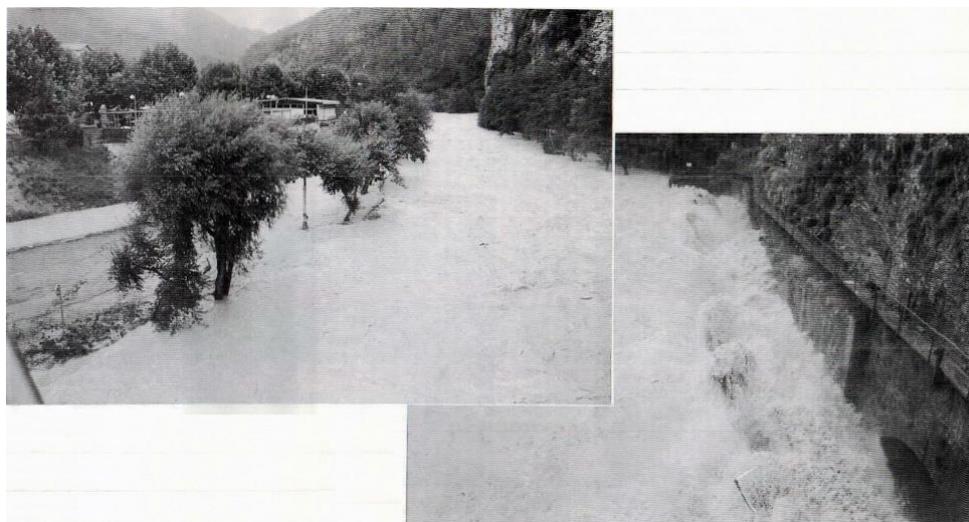
Vue des services techniques et de la voie submergée face aux avaloirs des tunnels écrêteurs de crues (Clichés et montage Auguste Fuochi pour le magazine Le Haut-Pays n°27.

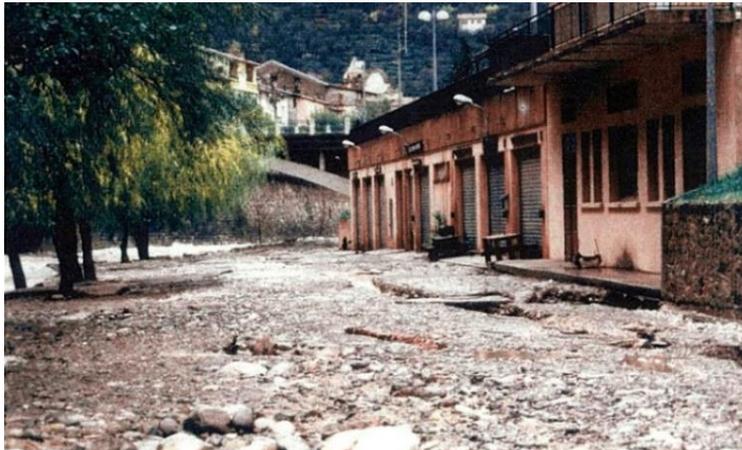
Vue des dommages sur la chaussée des services techniques communaux, en amont des évacuateurs de crue après la montée des eaux du 5 novembre 1994 (source BRGM).

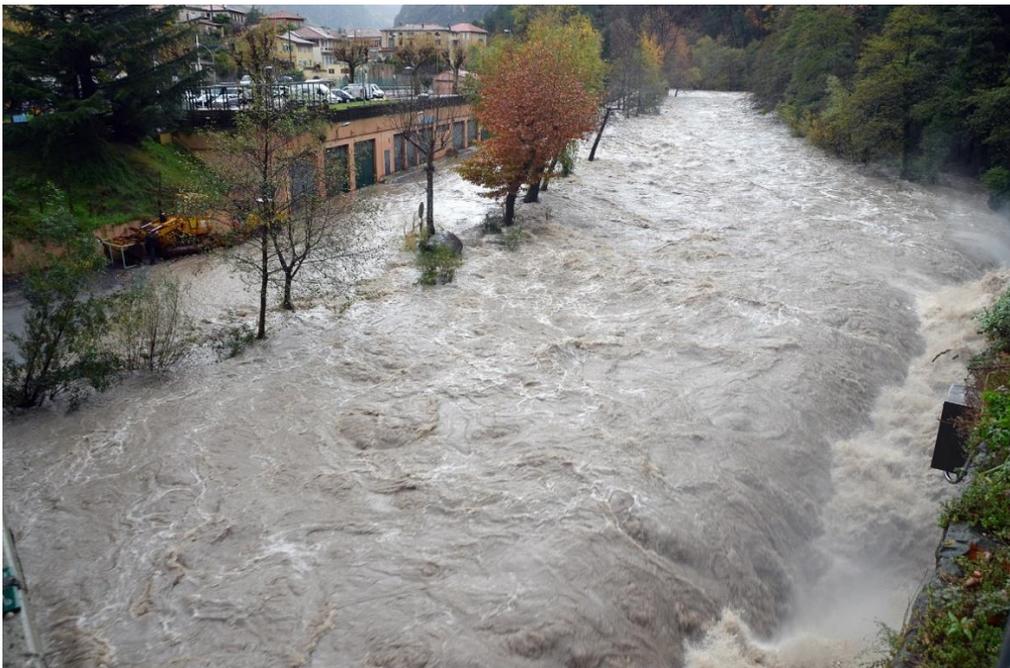
Vue des services techniques et de la voie submergée face aux avaloirs des tunnels écreteurs de crues à midi.

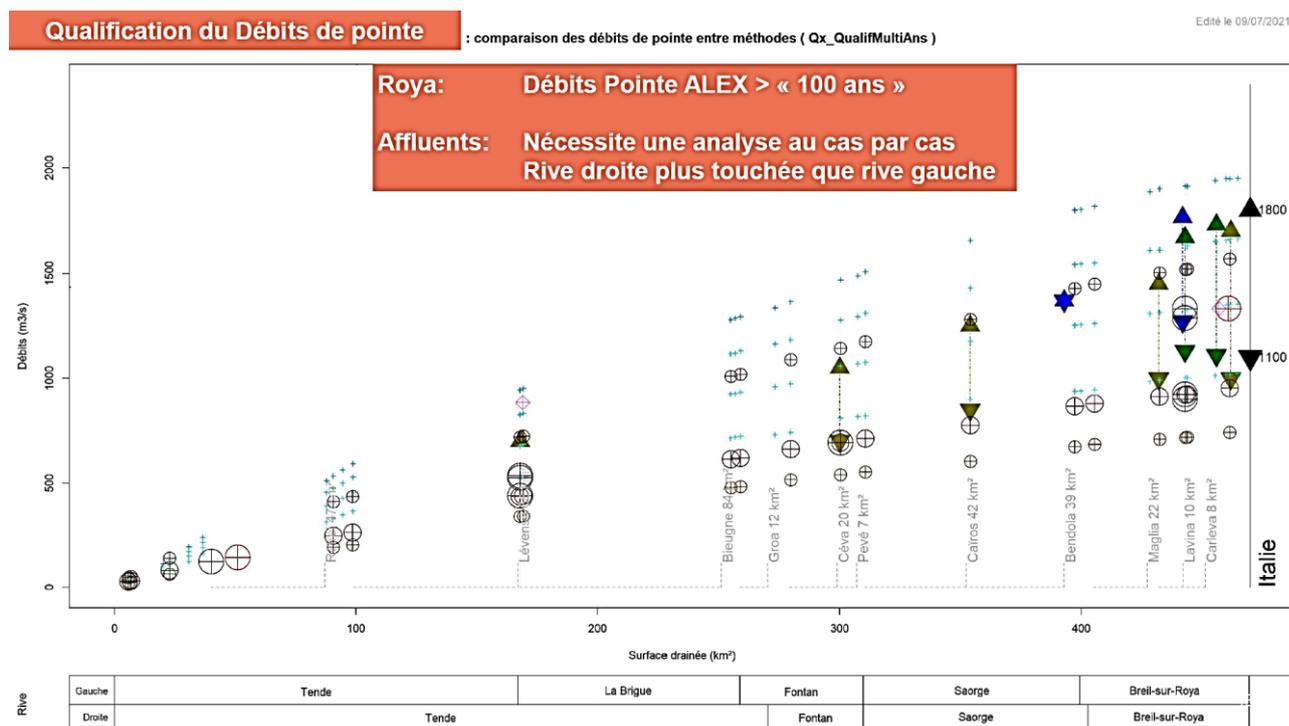
Le graphique reproduit ci-dessous indique, avec une fourchette estimative grandissant vers l'aval, les volumes de crue observés (en m³/s) depuis le col de Tende (à gauche) jusqu'à la frontière de Fanghetto (à droite).

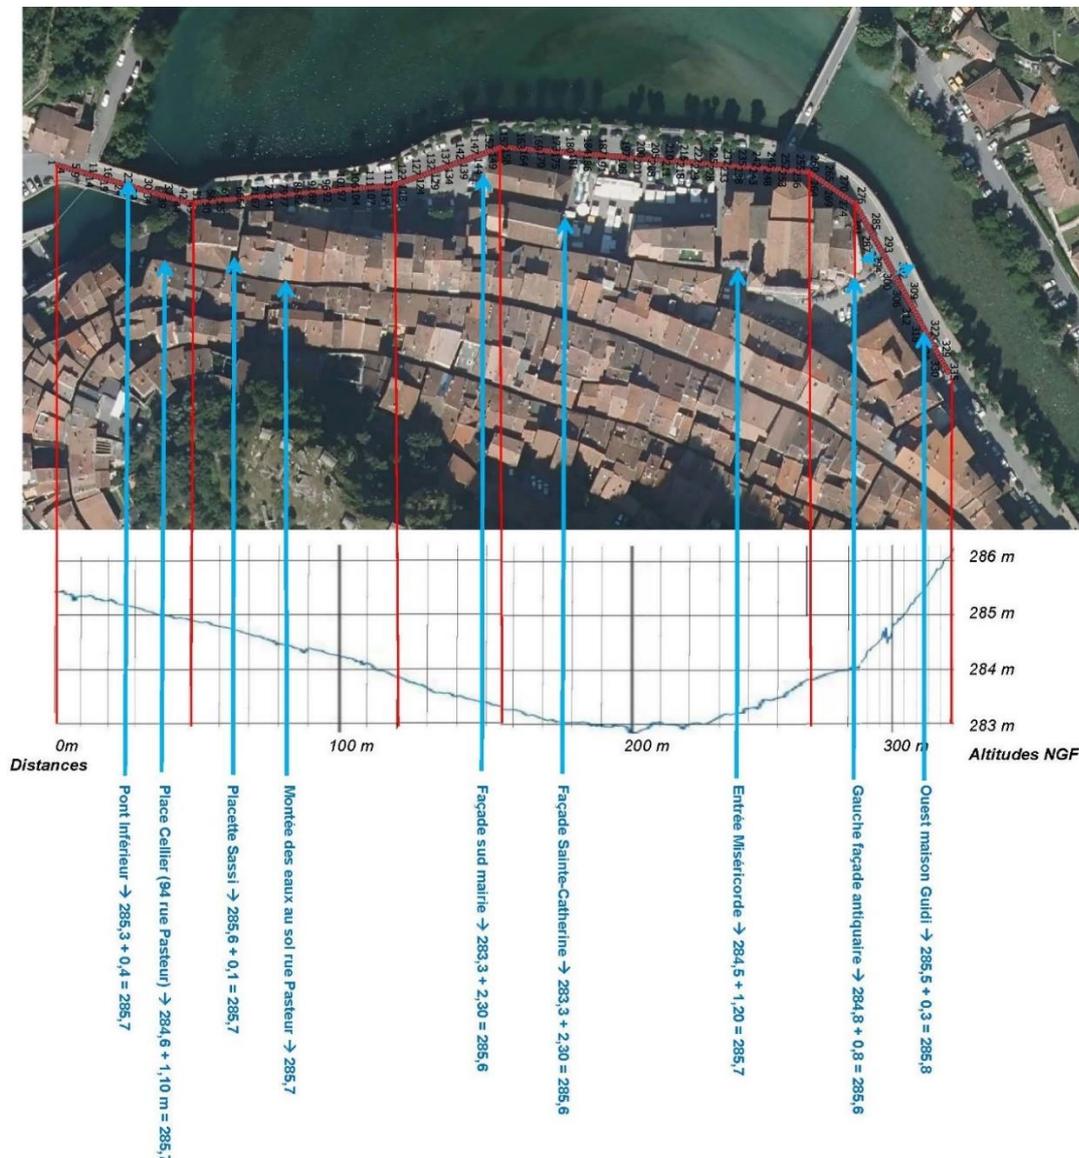
La vue zénithale suivante permet de localiser les observations de hauteur d'eau utilisées (flèches bleues). Le développement courbe du boulevard Rouvier a été projeté sur un plan vertical pour réaliser le graphique (les lignes rouges séparent des segments du boulevard considérés comme linéaires, et les lignes grises les projections de distances plus ou moins rapprochées selon l'inclinaison du segment par rapport au plan de référence. L'échelle des altitudes choisie permet une lecture de variations de l'ordre du décimètre, qui a semblé être un niveau de précision acceptable.

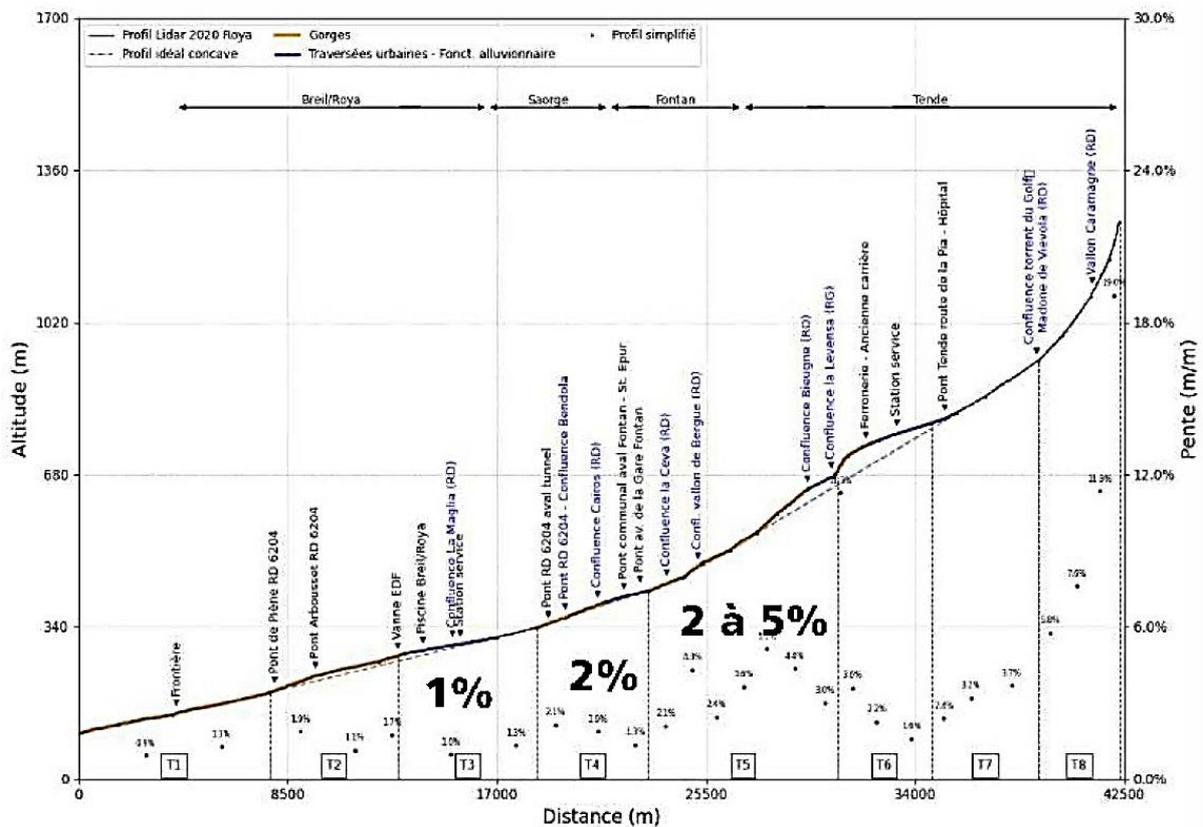
Le graphique suivant concerne l'ensemble de la Roya française, représentée aval à gauche (sens de la pente), entre le vallon de Caramagna (rive droite à l'aval du col de Tende) et l'aval de la frontière de Fanghetto.

L'échelle employée permet de signaler les dépôts remarquables seulement, à Breil, entre la Maglia et le pont de Piène, et à Tende.

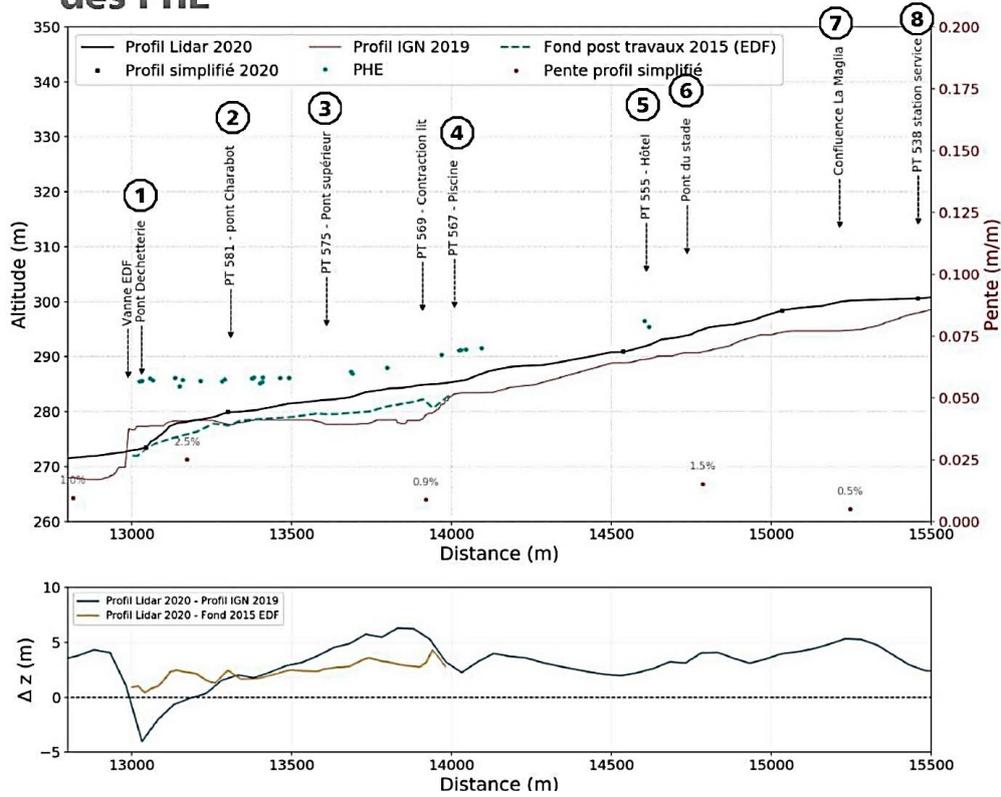
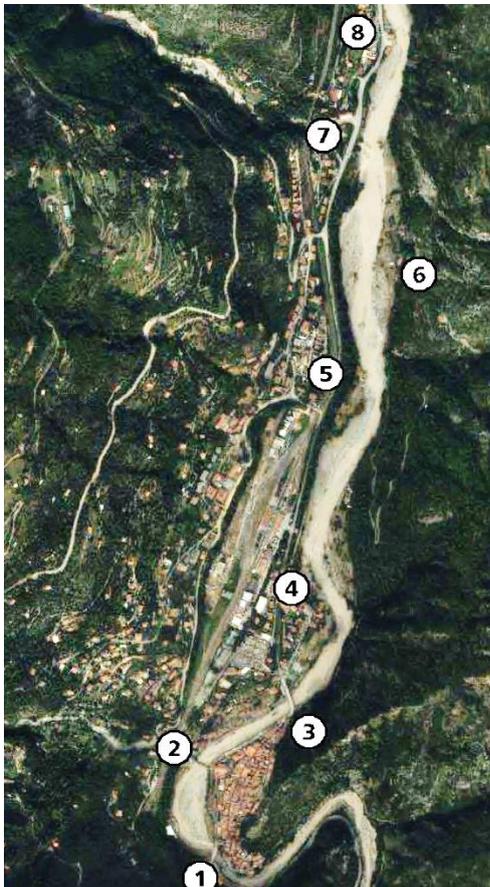
Apports de l'interprétation du profil en long et des PHE

Seul le seuil naturel du pont inférieur – vanne EDF, où des dépôts s'étaient accumulés en l'absence de curage, a été lessivé et présentait un niveau plus bas qu'avant la crue.

PHE (points verts) = Plus Hautes eaux.

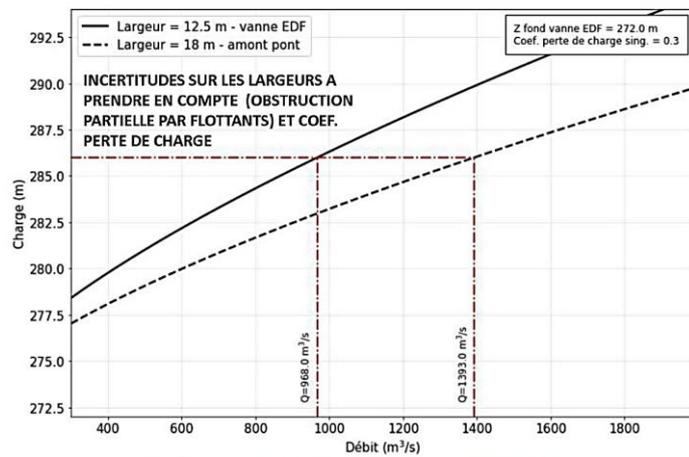
Estimation du débit de pointe à partir des PHE

Analyse sommaire. Résultats à conforter avec RETEX hydrologique

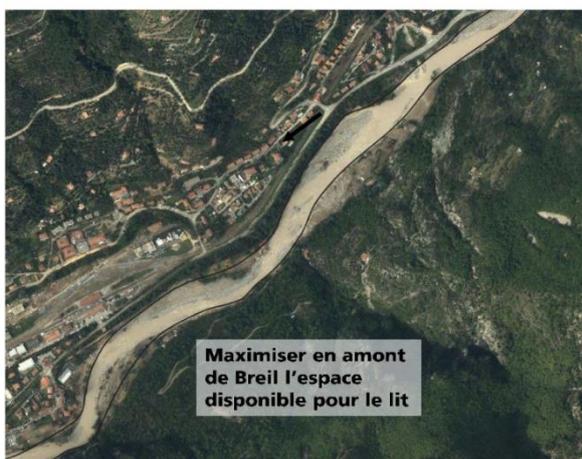
Zones de régulation

- **Modalités**
 - Zone de lit large avec stock de sédiments >> apports amonts
- **Intérêt**
 - Pour crues très concentrées : limite le flux solide transitant vers le bourg de Tende = zone de dépôt préférentielle
 - Favorise l'arrêt des flottants !
